SITUACIÓN DEFICIENCIAS DETERMINADAS PREVIO DURANTE POSTERIOR

DEPARTAMENTO:	SUCHITEPÉQUEZ	MUNICIPIO:	SAN FRANCISCO ZAPOTITLÁN
NOMBRE DEL ESTABLECIMIENTO:	EODP	DIRECCIÓN DEL ESTABLECIMIENTO:	SECTOR EL AGUACTGE CAMINO PRINCIPAL, CANTÓN
CÓDIGO DEL ESTABLECIMIENTO:	10-03-1106-42	FECHA:	9/9/2024

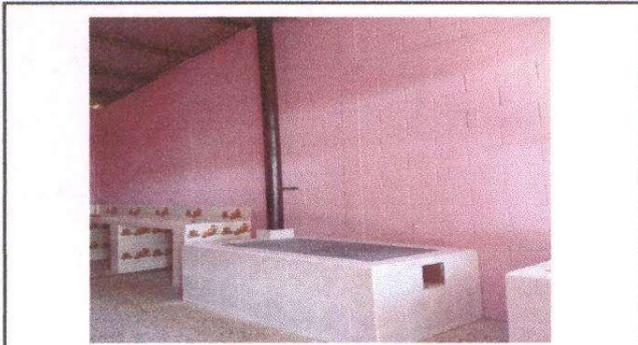
Foto1: Suministro de polleton con chimenea y plancha de 1.54 por 88

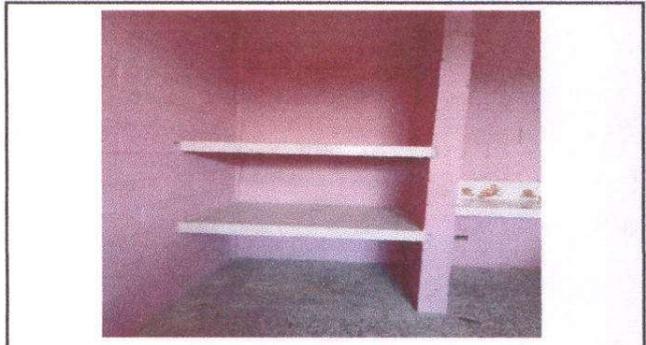
Foto 2: Suministro de Gabinete con divisiones para recipientes 2.46 M A. 1.40 ML revestido de azulejo

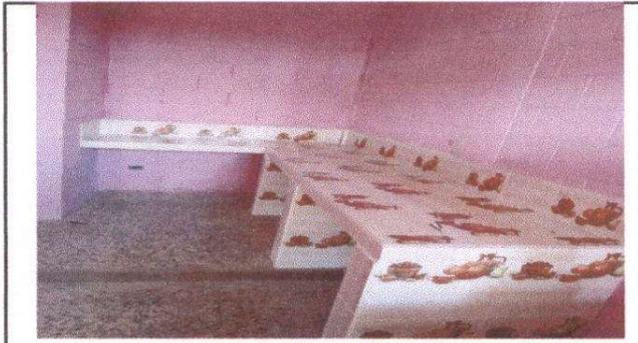
Foto 3: Suministro de desayunador 2.50M largo 1.60 M ancho Revestido de Azulejo

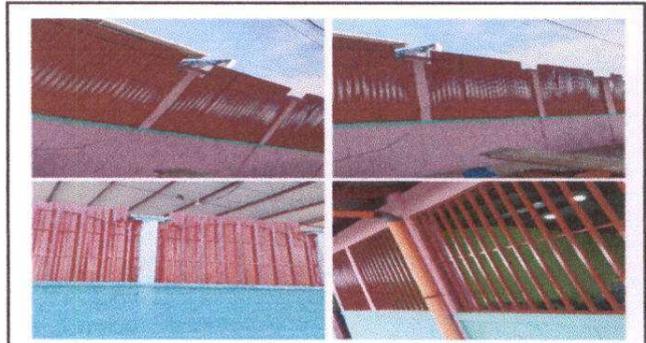
Foto 4: Mantenimiento a balcones de metal (Lijado Cepillado, pintura anticorrosiva.)

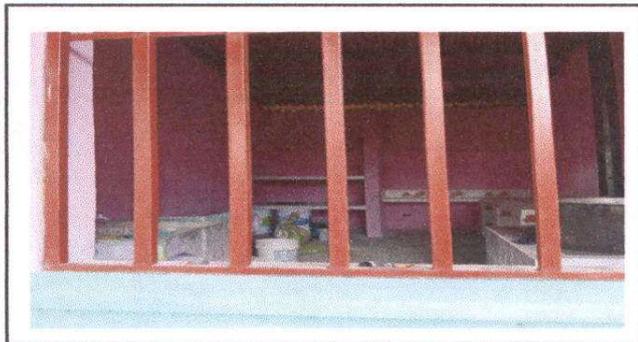
Foto 5: Suministro de balcon de metal para cocina tubo cuadrado 1" X 1"

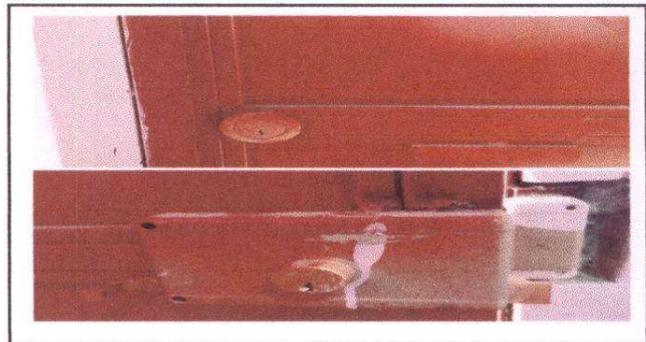
Foto 6: Sustitución de chapa

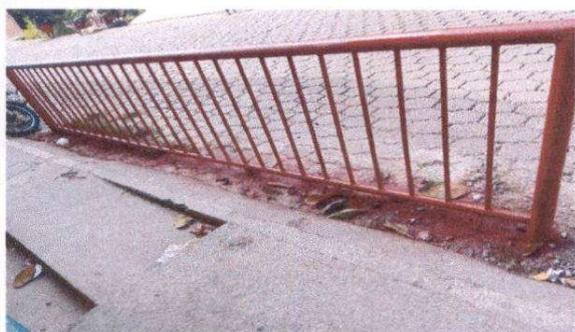
Foto1: Pintura de baranda (lijado, cepillado, pintura anticorrosiva)

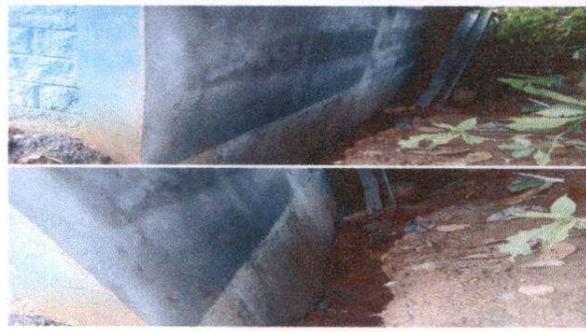
Foto 2: Repello y cernido de pared

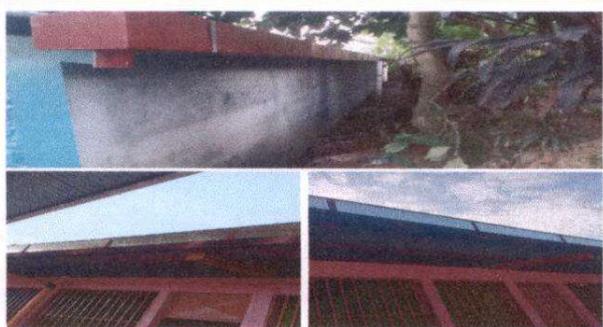
Foto 3: Sustitución de canal de metal cal.26sujetado con Angulares de 1" x1"

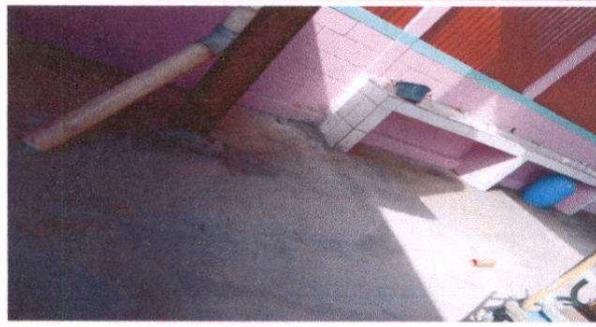
Foto 4: sustitucion de tuberia de drenaje

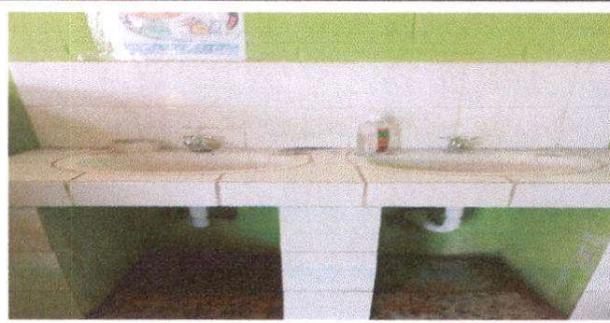
Foto 6: Sustitucion de mezcladoras de lavamanos
