REGISTRO FOTOGRÁFICO PROGRAMA DE MANTENIMIENTO DE EDIFICIOS ESCOLARES PÚBLICOS

PRA-FOR-123
Versión 1

DEPARTAMENTO:	SUCHITEPEQUEZ	MUNICIPIO:	SAN JOSE EL IDOLOI
NOMBRE DEL ESTABLECIMIENTO:	EODP LABOR PINAL DEL RIO	DIRECCIÓN DEL ESTABLECIMIENTO:	CASERIO PINAL DEL RIO
CÓDIGO DEL ESTABLECIMIENTO:	10-05-0002-42	FECHA:	3/03/2024

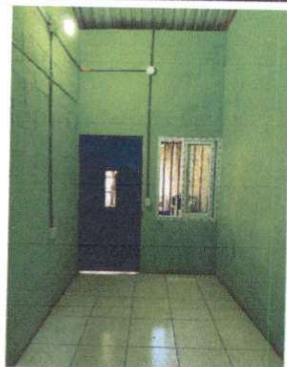
SUMINISTRO DE PARED PARA EVITAR FILTRACION DE AGUA , FINALIZADO

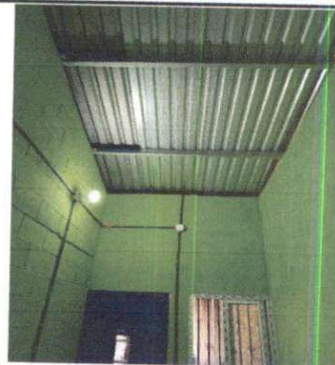
SUSTITUCION DE SISTEMA ELECTRICO Y DE FUERZA, FINALIZADO.

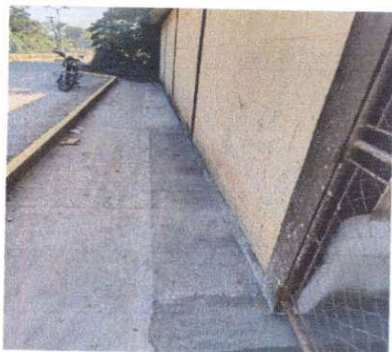
SUMINISTRO DE LOSA PARA EVITAR FILTRACION DE AGUA EN AULAS, FINALIZADO

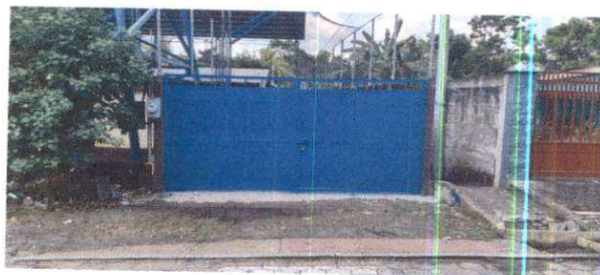
REPARACION DE PORTON, (SUSTITUCION DE VISAGRAS, LIJADO, CEPILLADO Y APLICACIÓN DE 2 CAPAS DE PINTURA ANTICORROSIVA)

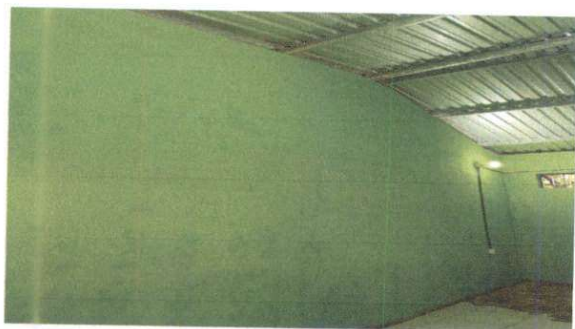
REPELLO EN MUROS E IMPERMEABILIZACIÓN DE PARED EN AULA PARA EVITAR FILTRACION DE AGUA

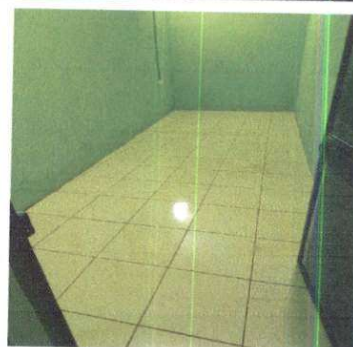
NIVELACION DE TORTA DE CONCRETO E INSTALACION DE PISO CERAMICO
