SITUACIÓN DEFICIENCIAS DETERMINADAS PREVIO DURANTE POSTERIOR

DEPARTAMENTO:	SUCHITEPÉQUEZ	MUNICIPIO:	SAN JOSÉ EL ÍDOLO
NOMBRE DEL ESTABLECIMIENTO:	EORM LABOR LA AURORA	DIRECCIÓN DEL ESTABLECIMIENTO:	LABOR LA AURORA
CÓDIGO DEL ESTABLECIMIENTO:	10-05-0005-43	FECHA:	9/09/2024

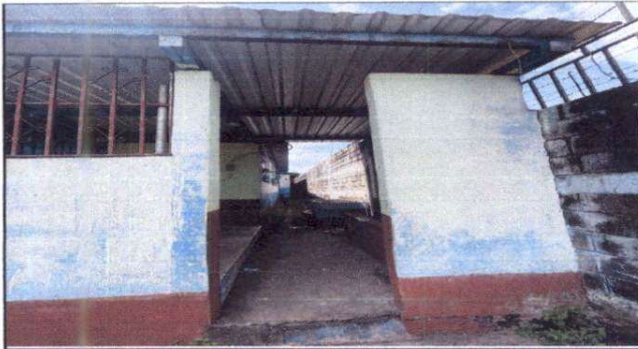
Foto 1. Sumistro e instalación de puertas metálicas en cocina

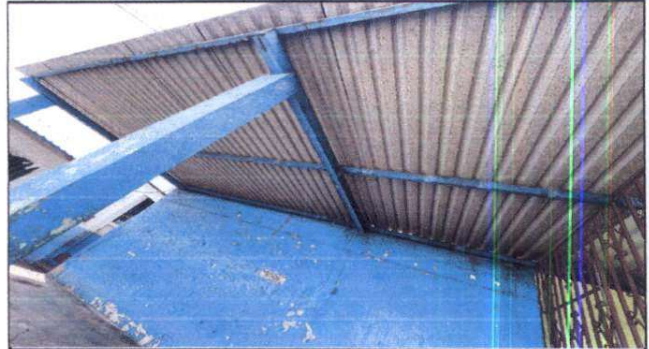
Foto 2. Sustitución de estructura y lámina

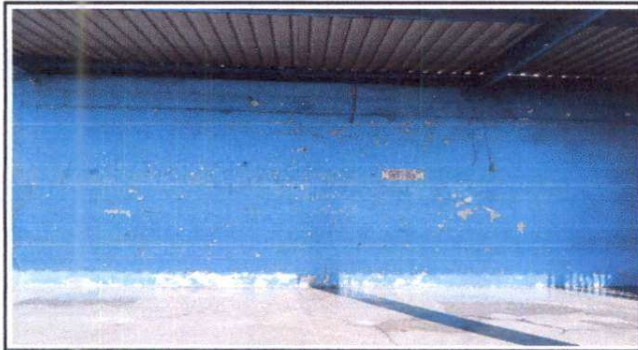
Foto 3. Suministro e instalación de azulejo

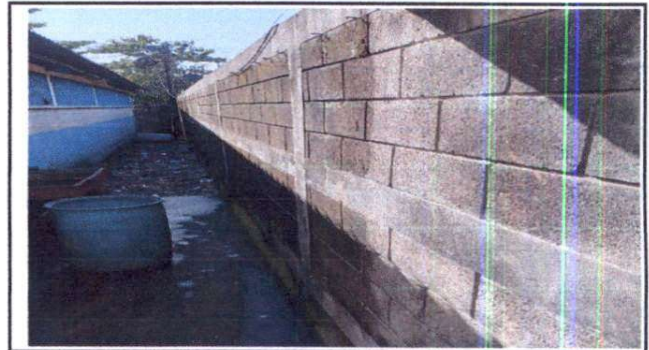
Foto 4: Pintura Exterior

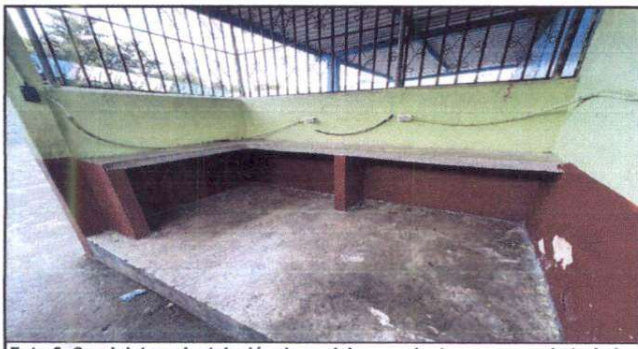
Foto 5: Suministro e instalación de azulejo y gabinetes en mesa de trabajo

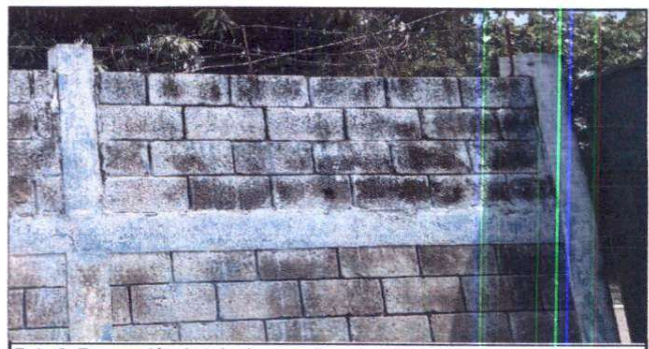
Foto 6: Reparación de tubo hg y malla galvanizada

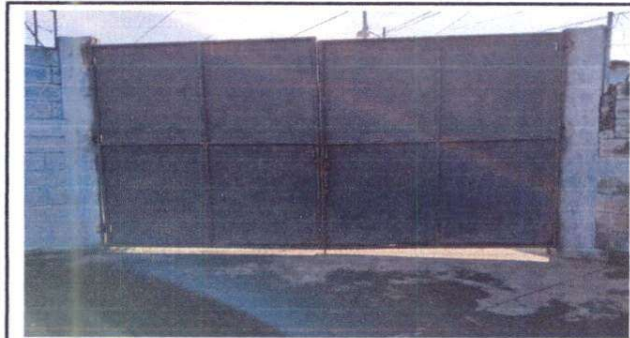
Foto1: Sustrucción de portón de metal corredizo

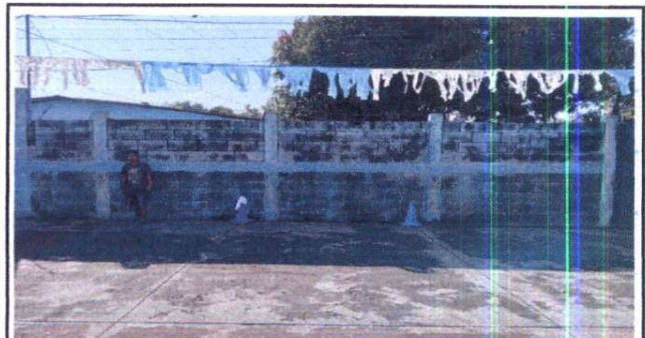
Foto 2: Pintura Exterior

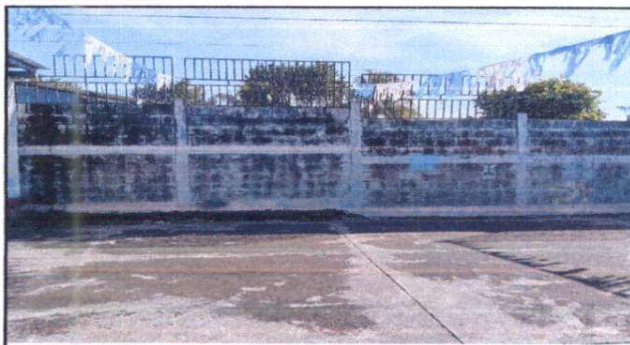
Foto 3: Pintura Exterior

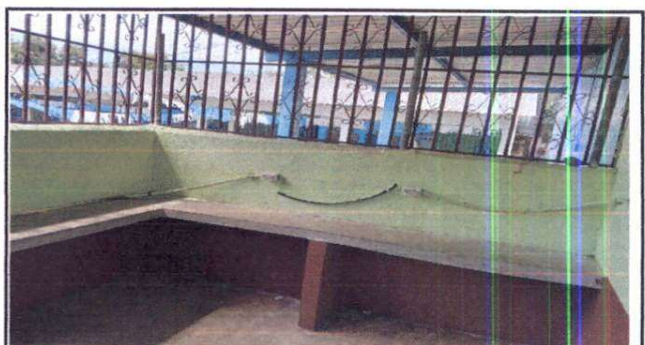
Foto 4: Sustrucción de gabinete

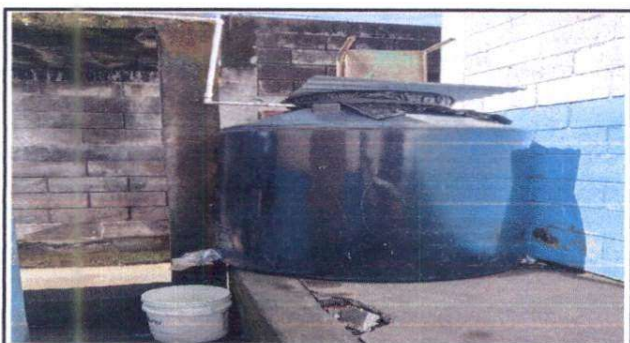
Foto 5: Sustrucción de accesorios depósito de agua

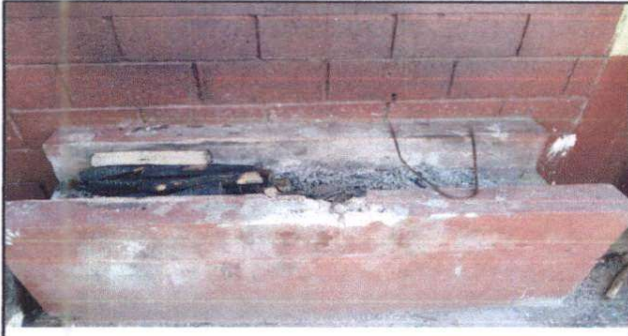
Foto1: Sustitución de estufa rural (completa)

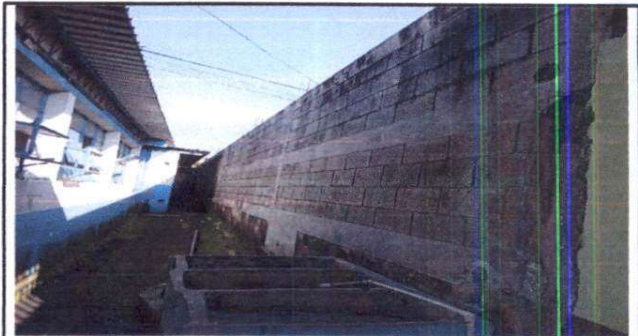
Foto 2: Sustitución de Pintura Exterior

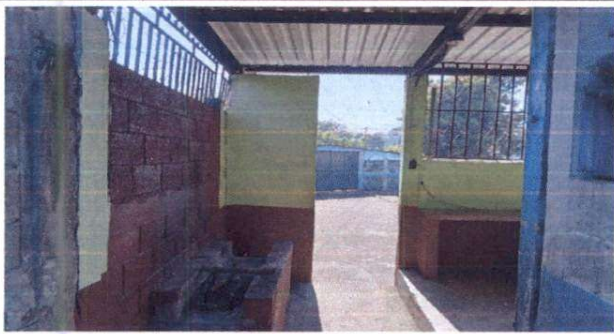
Foto 3: Sustitución de puerta para cocina

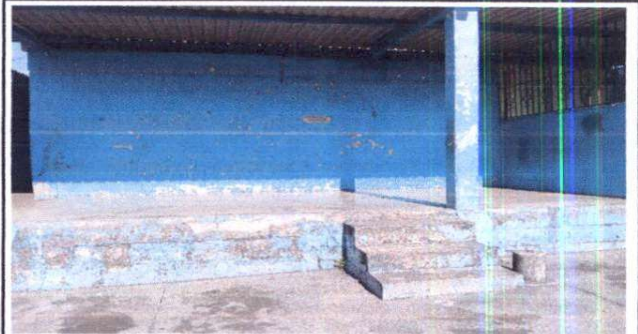
Foto 4: Sustitución de azulejo para fachada de escenario

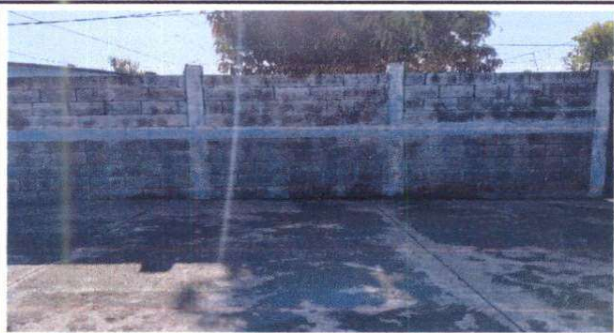
Foto 5: Pintura Interior

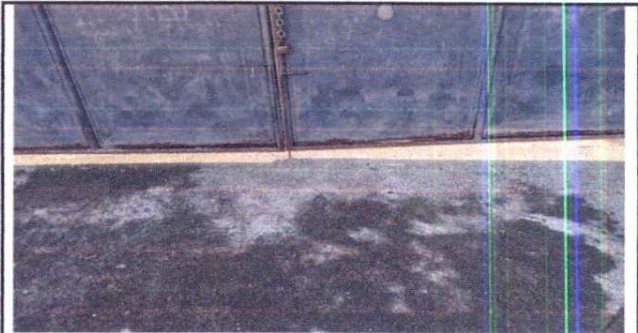
Foto 6: Sustitución de Portón de metal Corredizo
