REGISTRO FOTOGRÁFICO

PROGRAMA DE MANTENIMIENTO DE EDIFICIOS ESCOLARES PÚBLICOS

Ministerio de Educación
Guatemala

DEPARTAMENTO:	SUCHITEPEQUEZ	MUNICIPIO:	SAN JOSE EL IDOLO
NOMBRE DEL ESTABLECIMIENTO:	EORM LABOR SAN JUAN LA PAZ	DIRECCIÓN DEL ESTABLECIMIENTO:	ALDEA SAN JUAN LA PAZ
CÓDIGO DEL ESTABLECIMIENTO:	10-05-0006-43	FECHA:	9/09/2024

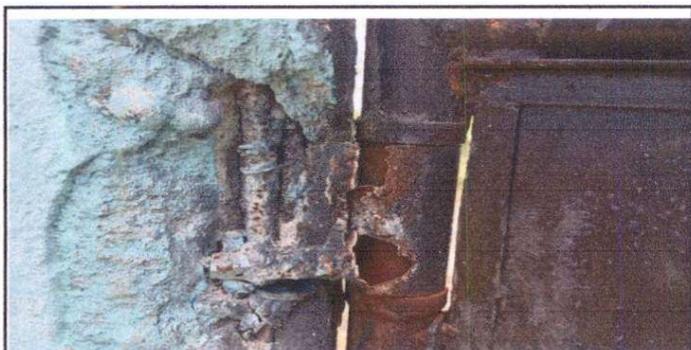
VISAGRAS DEL PORTAN ESTAN QUEBRADAS DE LA BASE

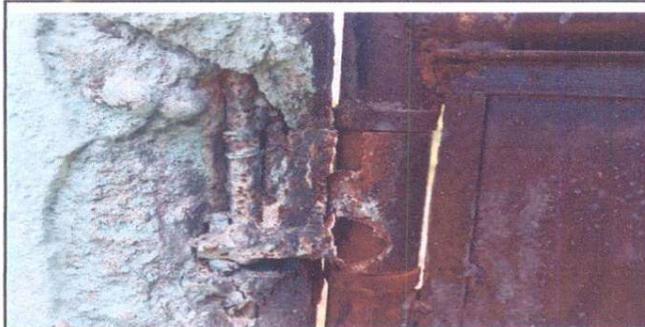
VISAGRAS DEL PORTAN ESTAN QUEBRADAS DE LA BASE
