REGISTRO FOTOGRÁFICO PROGRAMA DE MANTENIMIENTO DE EDIFICIOS ESCOLARES PÚBLICOS

PRA-FOR-123
Versión 1

DEPARTAMENTO:	SUCHITEPÉQUEZ	MUNICIPIO:	SANTO DOMINGO SUCHITEPEQUEZ
NOMBRE DEL ESTABLECIMIENTO:	INEB DE TELESECUNDARIA	DIRECCIÓN DEL ESTABLECIMIENTO:	CASERIO SANTA LUCIA
CÓDIGO DEL ESTABLECIMIENTO:	10-06-0018-45	FECHA:	27/05/2024

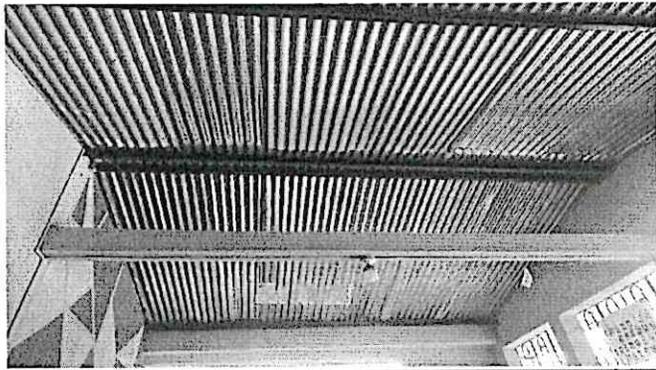
Foto 1: REPARACIÓN DE CABLEADO ELECTRICO, E INSTALACIÓN DE LAMINA TROQUELADA

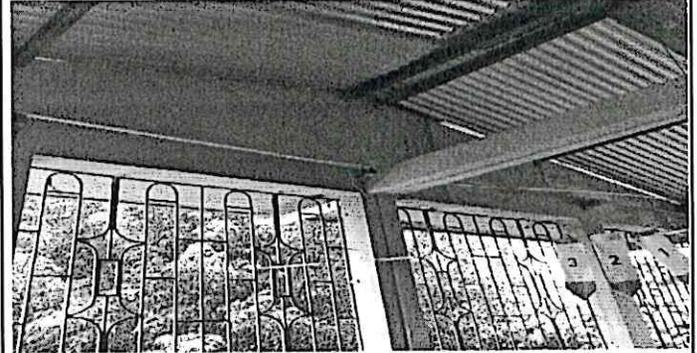
Foto 2: SUSTITUCIÓN DE ESTRUCTURA DE METAL DE VENTANA

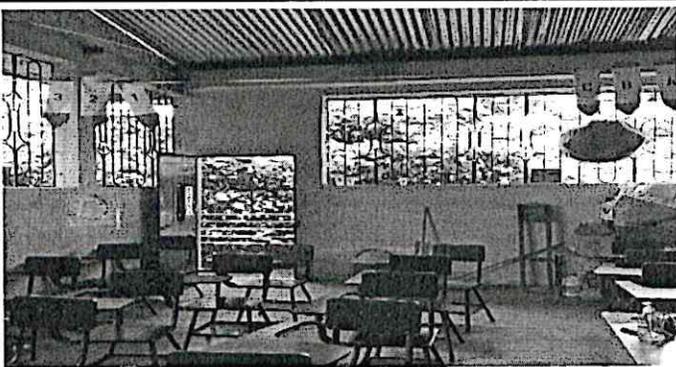
Foto 3: SUSTITUCIÓN DE ESTRUCTURA DE METAL DE VENTANA

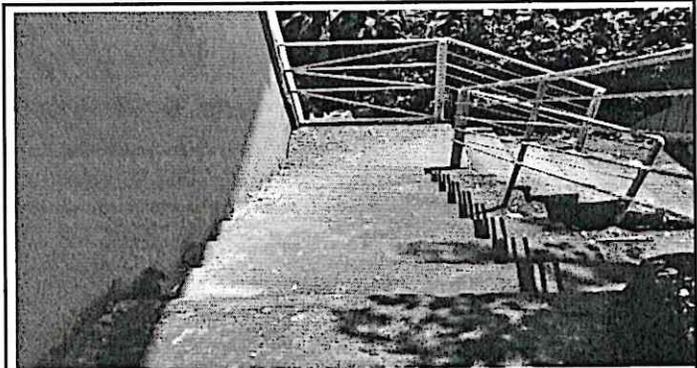
Foto 4: MANTENIMIENTO A BARANDAS DE METAL

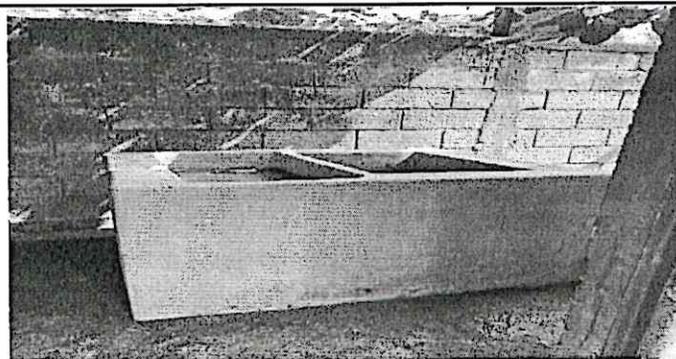
Foto 5: REPARACION DE COCINA

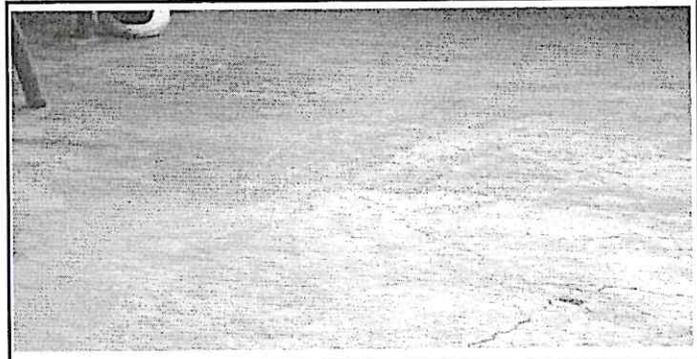
Foto 6: PISO SUSTITUCIÓN DE PISO CERÁMICO
