SITUACIÓN DEFICIENCIAS DETERMINADAS

DEPARTAMENTO:	SUCHITEPÉQUEZ	MUNICIPIO:	SANTO DOMINGO SUCHITEPÉQUEZ
NOMBRE DEL ESTABLECIMIENTO:	ESCUELA OFICIAL RURAL MIXTA	DIRECCIÓN DEL ESTABLECIMIENTO:	ALDEA BELÉN
CÓDIGO DEL ESTABLECIMIENTO:	10-06-0191-43	FECHA:	9/09/2024

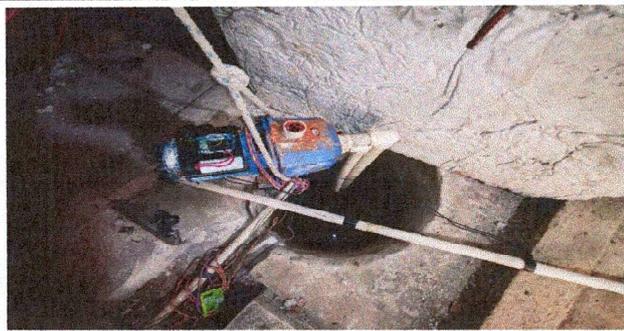
Foto 1: CAMBIO DE BOMBA DE AGUA, POR UNA SUMERGIBLE

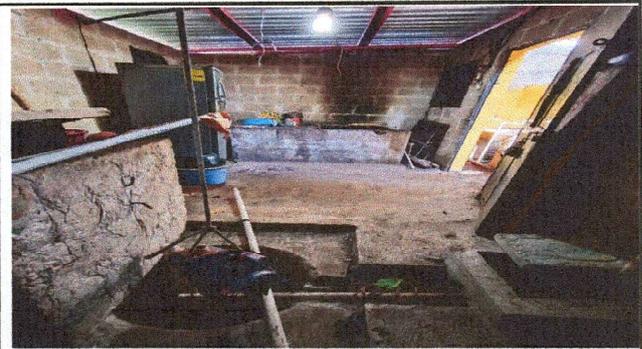
Foto 2: cambio de torta de piso por piso cerámico en cocina

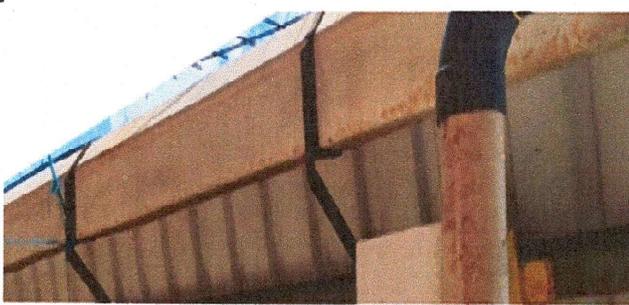
Foto 3: sustitución de canal de agua pluvial en galera

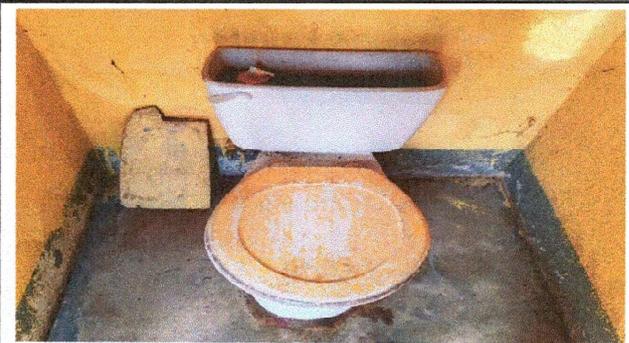
Foto 4: CAMBIO DE 6 INODOROS

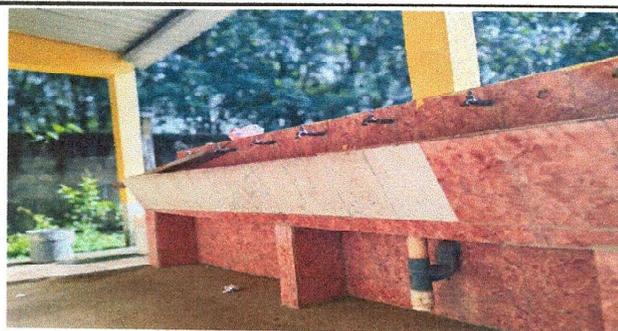
Foto 5: REPARACION DE CERAMICO EN LOS LAVAMANOS

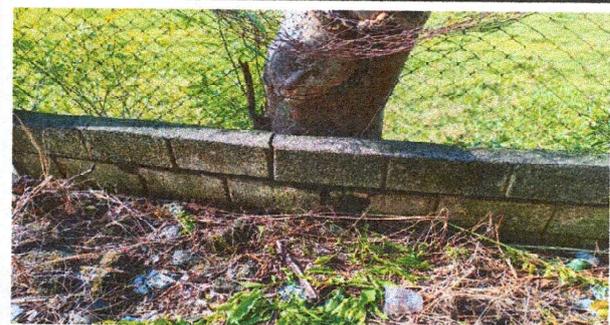
Foto 6: REPARACION Y CAMBIO DE PERIMETRO POR BLOCK en muro perimetral

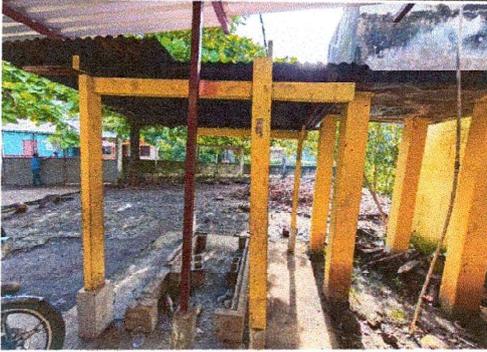
Foto 7: CAMBIO DE LAMINA Y COLUMNAS DE GALERA EN PATIO

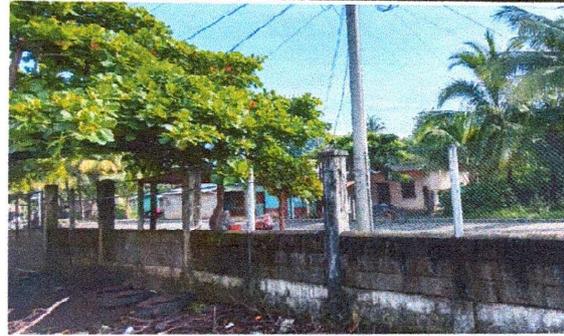
Foto 8: CAMBIO DE MALLA POR BLOCK EN PERÍMETRO DE LA CALLE EN MURO PERIMETRAL

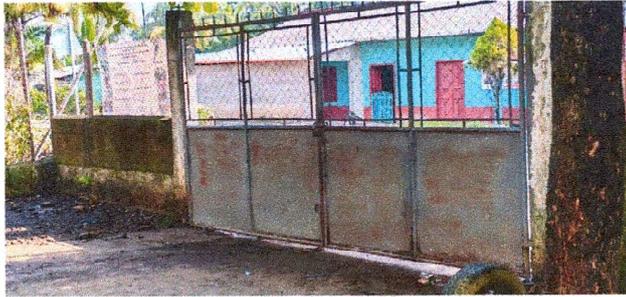
Foto 9: CAMBIO DE PORTÓN POR UNO FORMAL

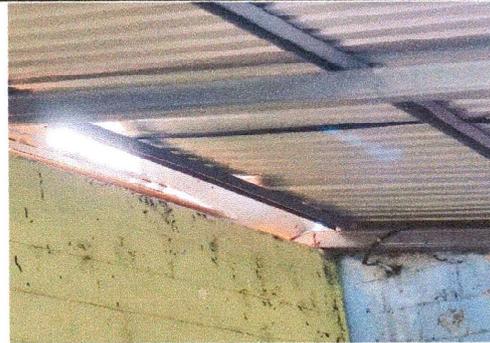
Foto 10: REPARACION DE CAPOTE Y REPARACION DE LÁMINAS DAÑADAS

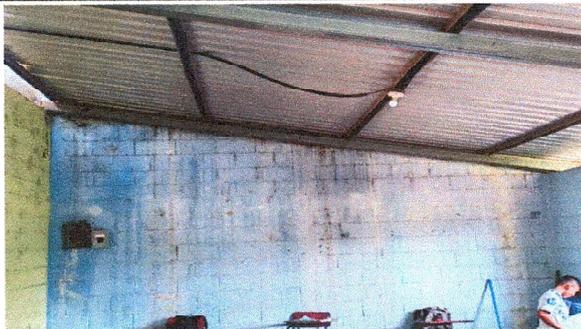
Foto 11: REPARACION DE FILTRACION DE AGUA EN LA PARED

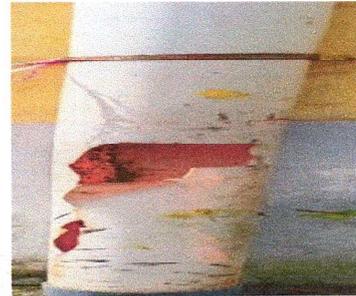
Foto 12: sustitución de bajada de agua pluvial en galera
