Ministerio de Educación
Guatemala

REGISTRO FOTOGRÁFICO PROGRAMA DE MANTENIMIENTO DE EDIFICIOS ESCOLARES PÚBLICOS

DEPARTAMENTO:	SUCHITEPÉQUEZ	MUNICIPIO:	SANTO DOMINGO SUCHITEPÉQUEZ
NOMBRE DEL ESTABLECIMIENTO:	ESCUELA OFICIAL RURAL MIXTA	DIRECCIÓN DEL ESTABLECIMIENTO:	ALDEA BELÉN
CÓDIGO DEL ESTABLECIMIENTO:	10-06-0191-43	FECHA:	23/12/2024

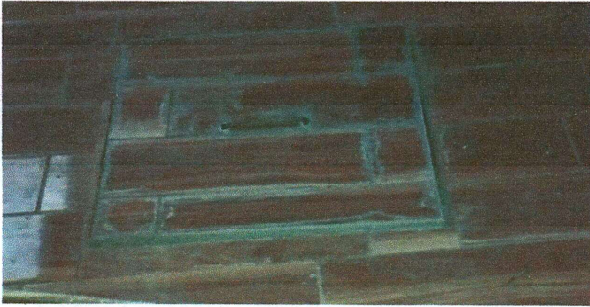
Foto 1: CAMBIO DE BOMBA DE AGUA, POR UNA SUMERGIBLE

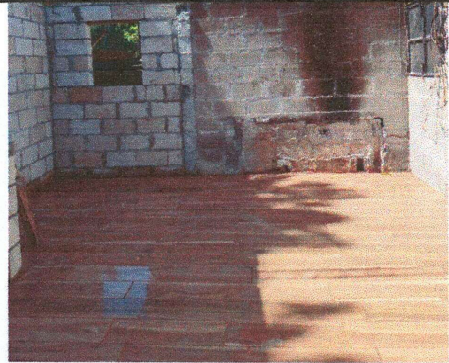
Foto 2: cambio de torta de piso por piso cerámico en cocina

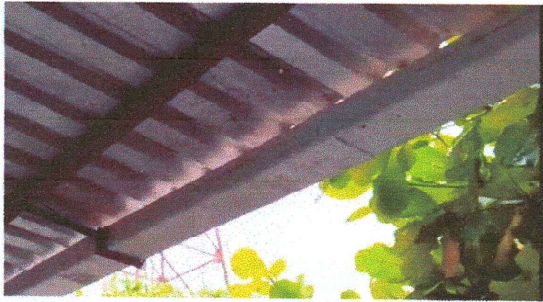
Foto 3: sustitución de canal de agua pluvial en galera

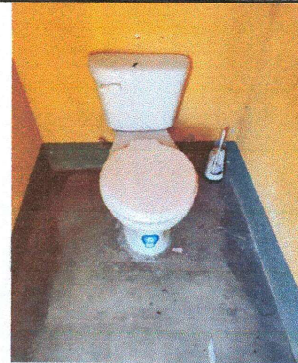
Foto 4: CAMBIO DE 6 INODOROS

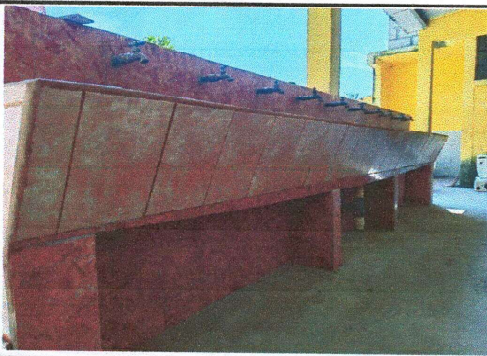
Foto 5: REPARACION DE CERAMICO EN LOS LAVAMANOS

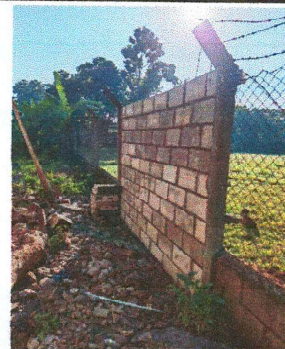
Foto 6: REPARACION Y CAMBIO DE PERÍMETRO POR BLOCK en muro perimetral

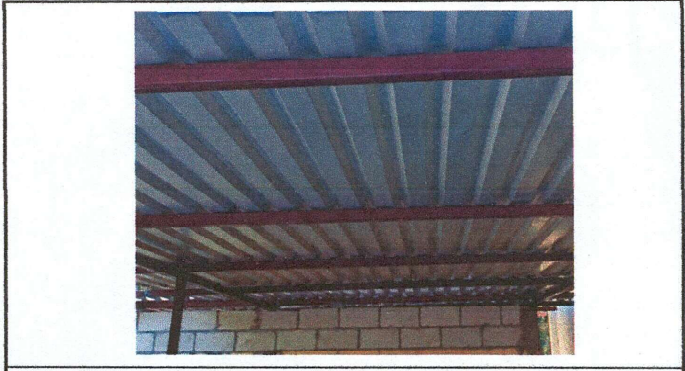
Foto 7: CAMBIO DE LAMINA Y COLUMNAS DE GALERA EN PATIO

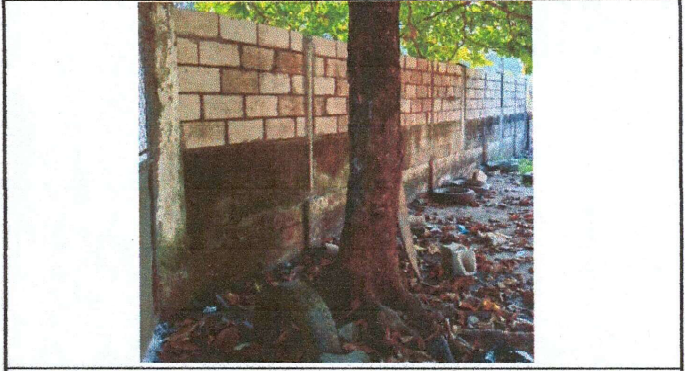
Foto 8: CAMBIO DE MALLA POR BLOCK EN PERÍMETRO DE LA CALLE EN MURO PERIMETRAL

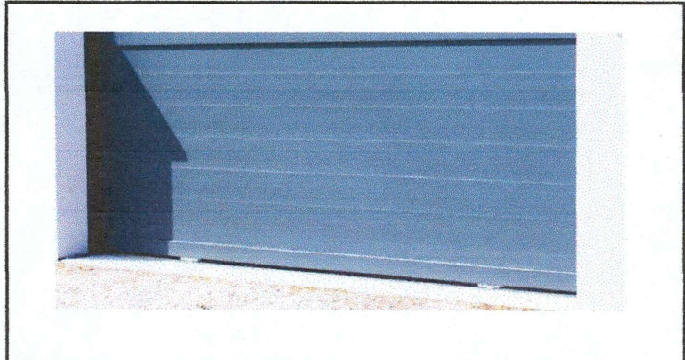
Foto 9: CAMBIO DE PORTÓN POR UNO FORMAL

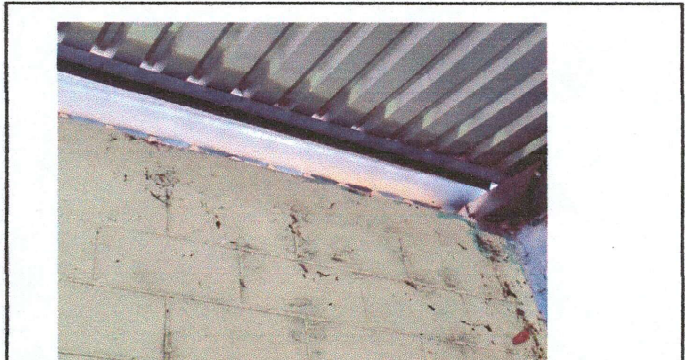
Foto 10: REPARACION DE CAPOTE Y REPARACION DE LÁMINAS DAÑADAS

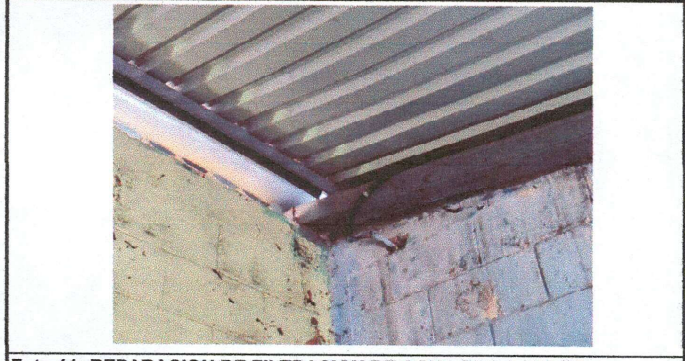
Foto 11: REPARACION DE FILTRACION DE AGUA EN LA PARED

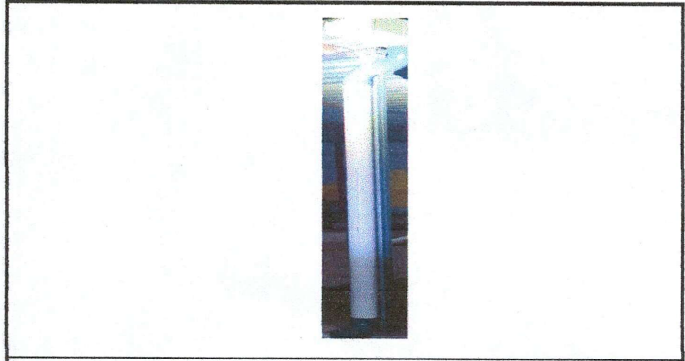
Foto 12: sustitución de bajada de agua pluvial en galera

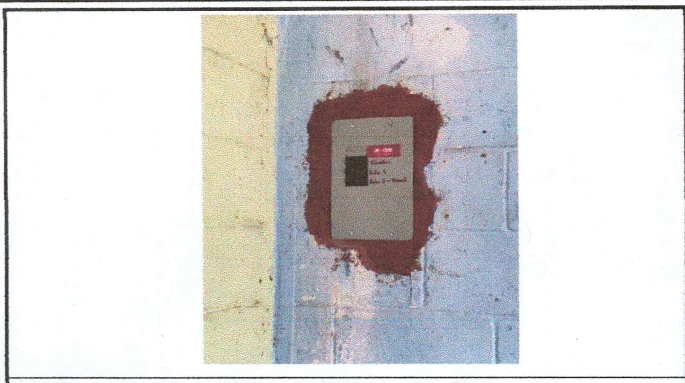
Foto 13: sustitución de tablero de flipones y sus flipones

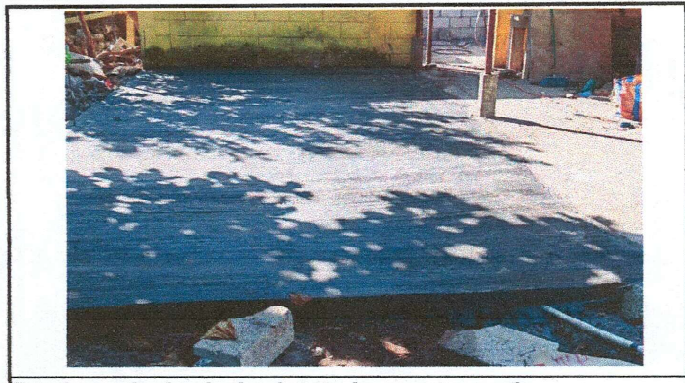
Foto 14: sustitución de piso de torta de concreto en patio

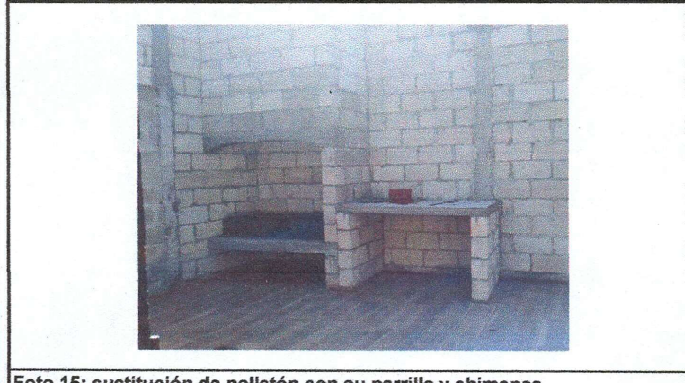
Foto 15: sustitución de polletón con su parrilla y chimenea

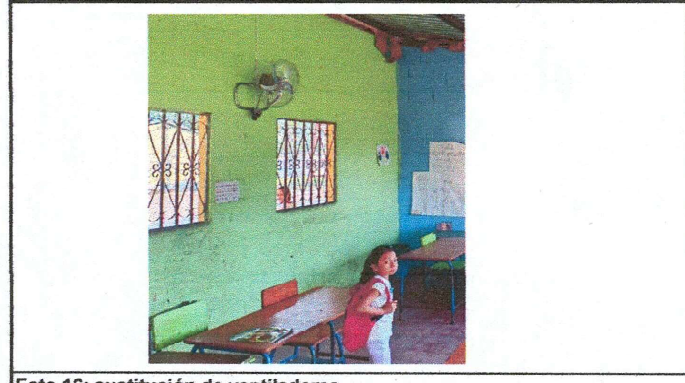
Foto 16: sustitución de ventiladores

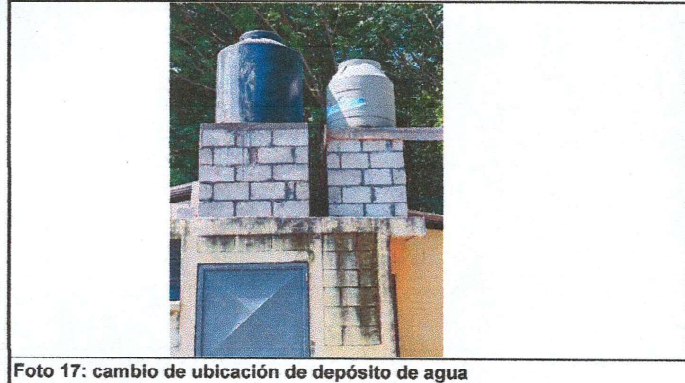
Foto 17: cambio de ubicación de depósito de agua

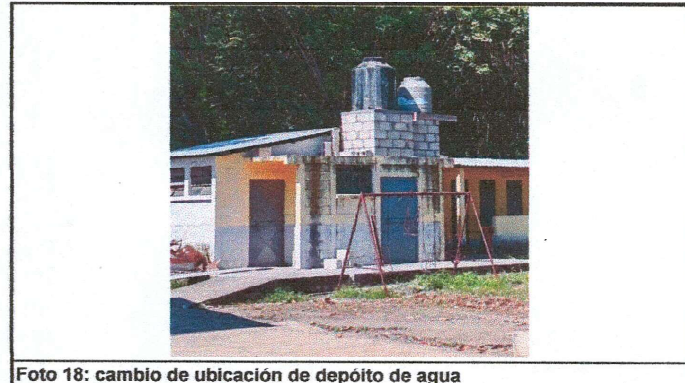
Foto 18: cambio de ubicación de depósito de agua
