SITUACIÓN DEFICIENCIAS DETERMINADAS

DEPARTAMENTO:	SUCHITEPÉQUEZ	MUNICIPIO:	SANTO DOMINGO SUCHITEPÉQUEZ
NOMBRE DEL ESTABLECIMIENTO:	EODP ANEXA A EORM	DIRECCIÓN DEL ESTABLECIMIENTO:	COMUNIDAD WILLY WOOD
CÓDIGO DEL ESTABLECIMIENTO:	10-06-0201-42	FECHA:	9/12/2024

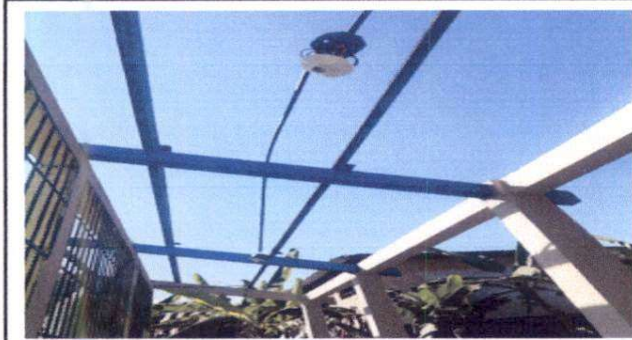
Foto 1: Sustitución de focos por focos LED y reparación de sistema eléctrico

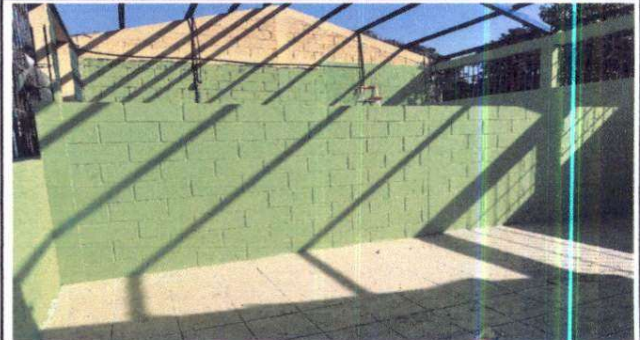
Foto 2: Pintura en muros interiores y exteriores

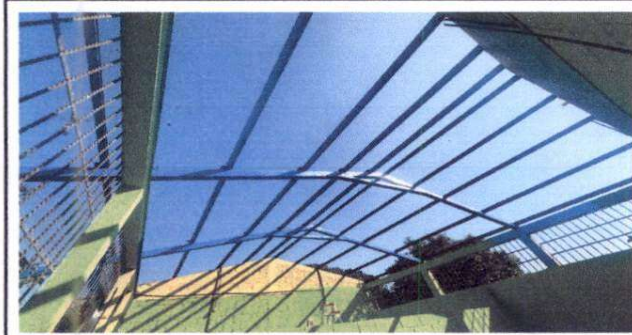
Foto 3: Sustitución de lámina por lámina calibre 26

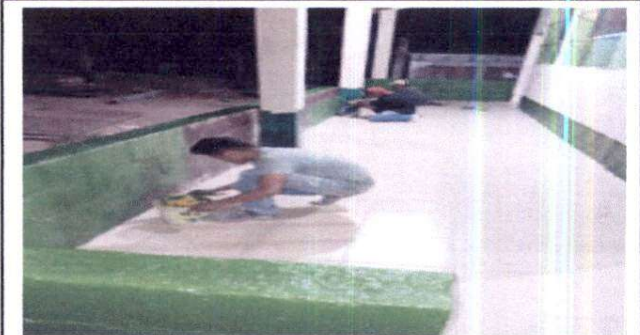
Foto 4: Sustitución de piso de concreto por piso cerámico en aulas y corredor

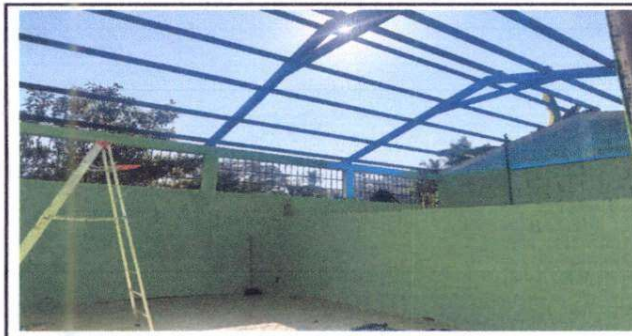
Foto 5: Sustitución de estructura de soporte de metal por metal en módulo de aulas

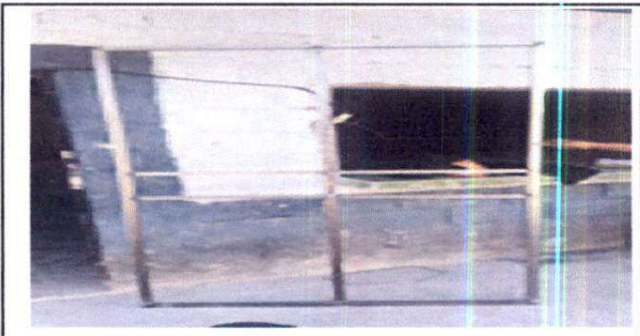
Foto 6: Sustitución de puertas de metal 2.20 x 1mt
