SITUACIÓN DEFICIENCIAS DETERMINADAS

DEPARTAMENTO:	SUCHITEPÉQUEZ	MUNICIPIO:	SANTO DOMINGO, SUCHITEPÉQUEZ
NOMBRE DEL ESTABLECIMIENTO:	EORM	DIRECCIÓN DEL ESTABLECIMIENTO:	SECTOR II FINCA SAN CARLOS MALAGA
CÓDIGO DEL ESTABLECIMIENTO:	10-06-0439-43	FECHA:	9/09/2024

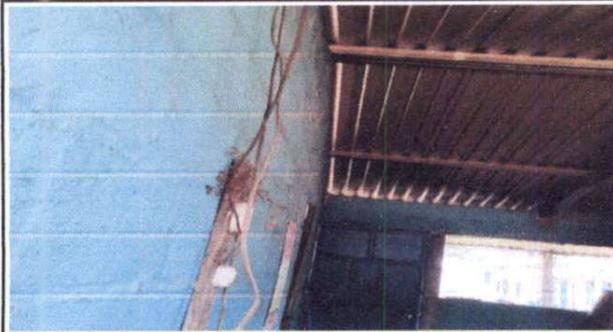
Foto 1: Sustitución de sistema eléctrico, (Incluye interruptor 10, ducto, cable, tomacorriente 10, flípones 10, en cocina, aula uno y aula dos

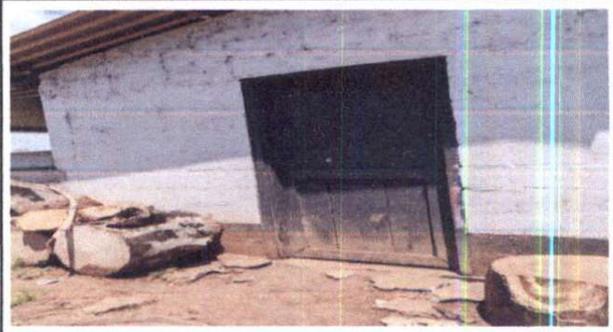
Foto 2: Suministro hilada de block, para mejorar altura de techo

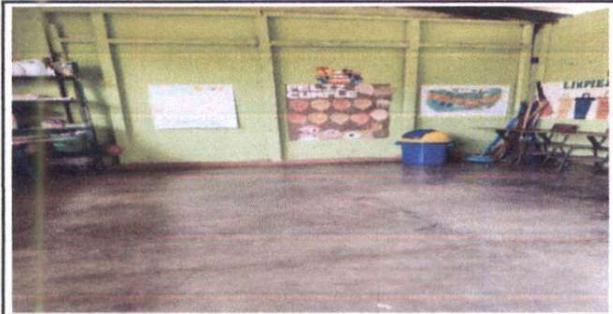
Foto 3: Sustitución de pared de plywood, por pared de block de concreto

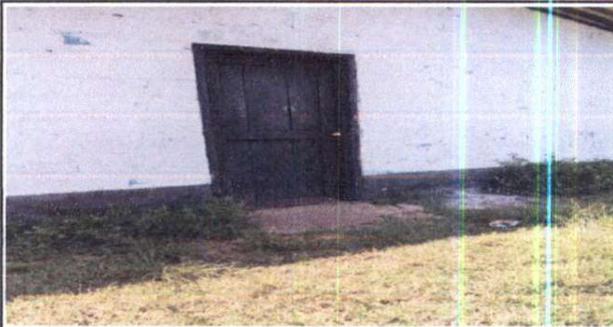
Foto 4: Sustitución de puerta de madera, por metal en cocina 1 X 0.70 metros

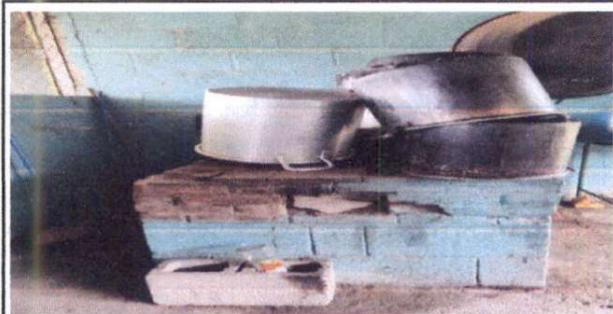
Foto 5: Sustitución de polletón por estufa rural (completa) incluye plancha de metal en área de cocina 2 X 1 X 0.50 metros, Incluye mano de obra

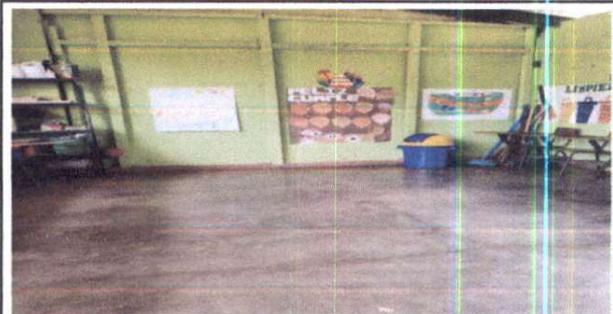
Foto 6: Sustitución de piso de granito, por piso cerámico, en cocina y aula uno
