SITUACIÓN DEFICIENCIAS DETERMINADAS

| DEPARTAMENTO: | SUCHITEPÉQUEZ | MUNICIPIO: | SANTO DOMINGO, SUCHITEPÉQUEZ |
| NOMBRE DEL ESTABLECIMIENTO: | EODP ANEXA A EORM | DIRECCIÓN DEL ESTABLECIMIENTO: | SAN CARLOS MALAGA SECTOR I |
| CÓDIGO DEL ESTABLECIMIENTO: | 10-06-2323-42 | FECHA: | 5/09/2024 |

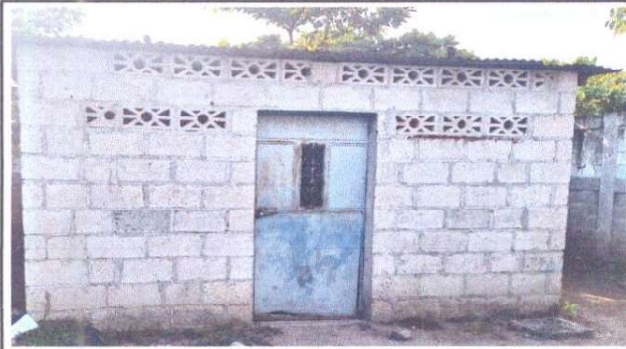
Foto 1: Sustitución de lámina, por lámina troquelada aluzinc calibre 26 Para cubrir modulo de baño, y modulo uno

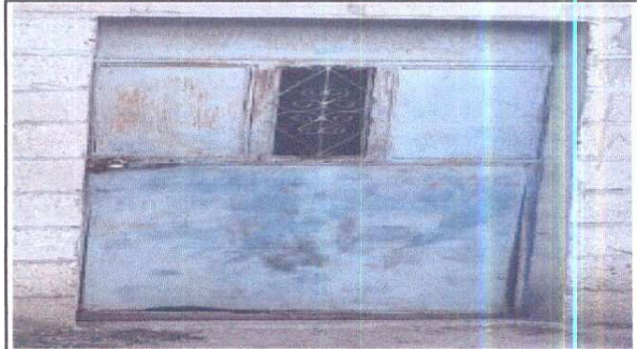
Foto 2: Sustitución de puerta 1 x 2.20

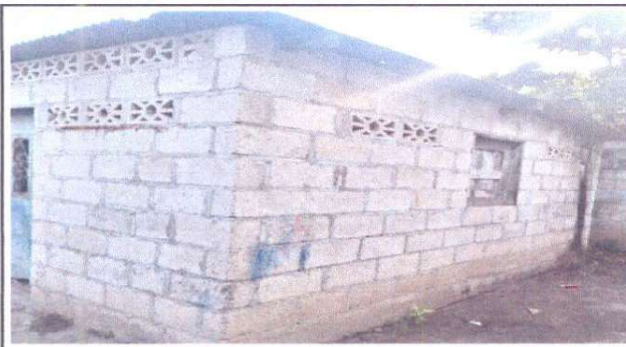
Foto 3: Sustitución de estructura de soporte de madera, por metal

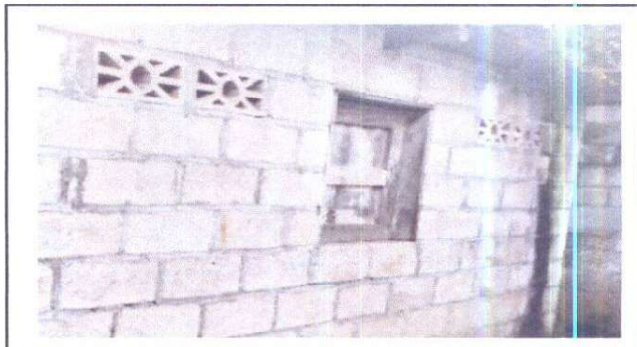
Foto 4: Sustitución de ventana de madera, por balcones de metal.

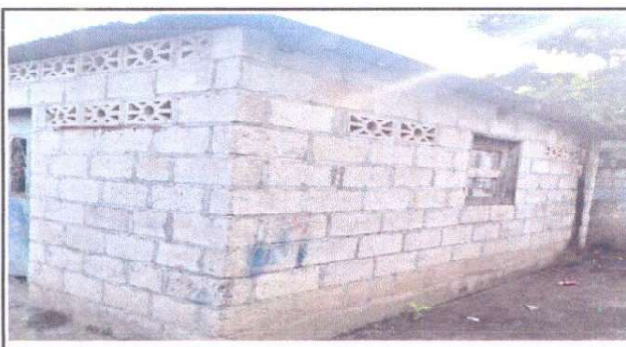
Foto 5: Repello en muro modulo uno

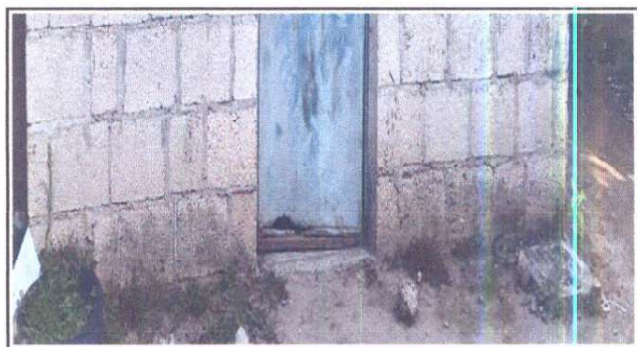
Foto 6: Sustitución de torta de concreto, por piso cerámico antideslizante
