**REGISTRO FOTOGRÁFICO  
PROGRAMA DE MANTENIMIENTO DE EDIFICIOS ESCOLARES PÚBLICOS**

PRA-FOR-123  
Versión 1

DEPARTAMENTO:	Suchitepéquez	MUNICIPIO:	San Lorenzo
NOMBRE DEL ESTABLECIMIENTO:	Escuela Oficial Rural Mixta	DIRECCIÓN DEL ESTABLECIMIENTO:	Cantón San José
CÓDIGO DEL ESTABLECIMIENTO:	10-07-2450-43	FECHA:	29/08/2024

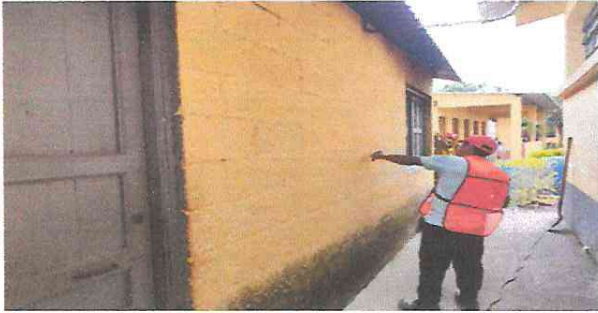
Foto 1: Sustitución de puerta de madera por metal, repello, cernido en cocina.

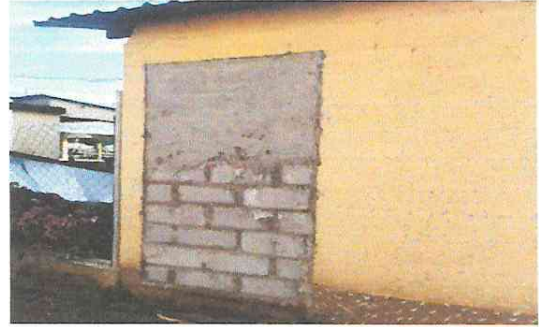
Foto 2: Cerramiento en muro con levantado de block y en cocina.

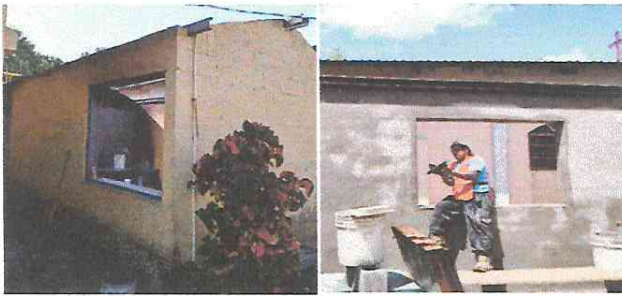
Foto 3: Sustitución de ventanas de madera por metal.

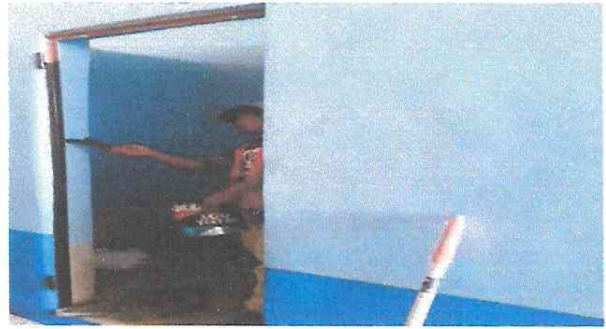
Foto 4: Pintura en muros exteriores e interiores en cocina.

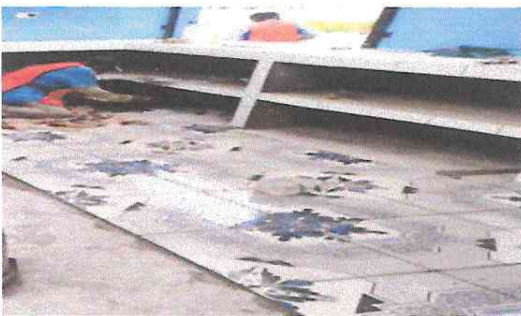
Foto 5: Sustitución de piso de concreto alisado por piso cerámico e instalación de azulejo en muebles de cocina.

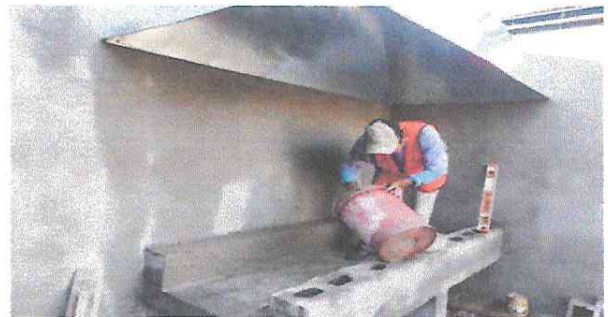
Foto 6: Sustitución de estufa rural (Completa chimenea).

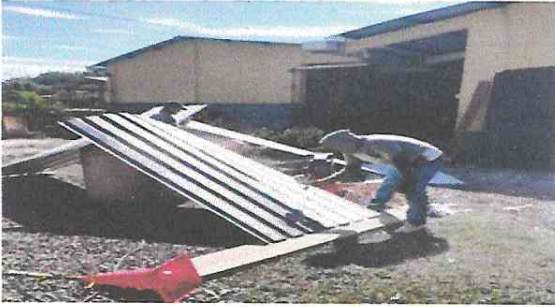
**Foto 7:** Mantenimiento a estructura de soporte de metal de la cocina (Lijado y pintura de costaneras y láminas),

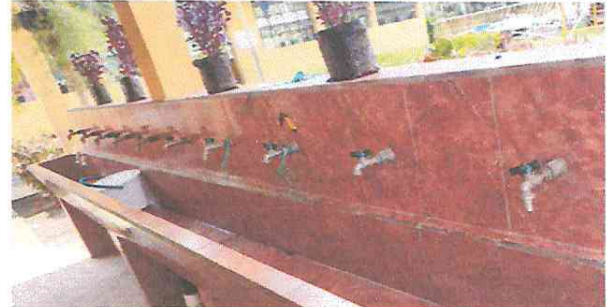
**Foto 8:** Sustitución de chorros.

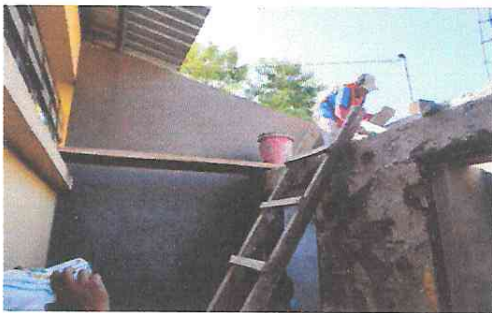
**Foto 11:** Cerramiento de muro con levantado de block en muro perimetral adjunto al servicio sanitario y Mantenimiento a puertas 0.75 x 1.80 M (Lijado, cepillado, aplicación de pintura).

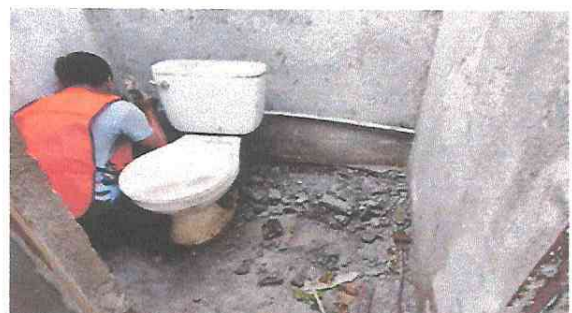
**Foto 12:** Sustitución de migitorio, de accesorios de inodoro (Contrallave, manguera de abasto, y accesorios de tanque, sustitución de tapaderas, sustitución de mezcladora para ducha). Pintura de muros interiores y exteriores de muro perimetral y baños).

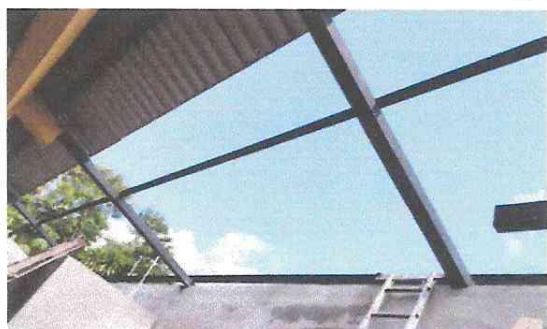
Foto13: Sustitución de lamina por lámina troquelada calibre 26.

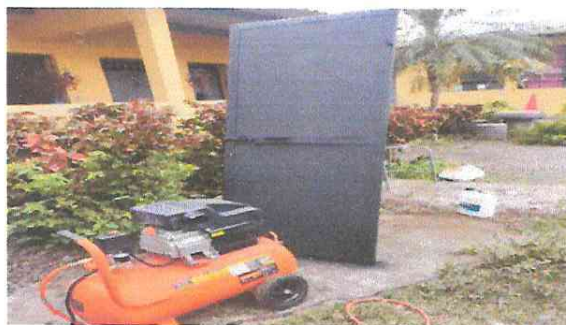
Foto 14: Mantenimiento de puertas, (Lijado, cepillado aplicación de pintura).

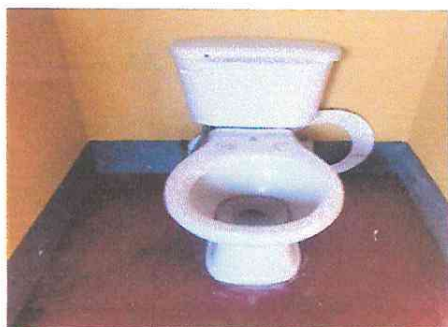
Foto 15: Sustitución de accesorios de inodoro (Contrallave, manguera de abasto y accesorios de tanque.

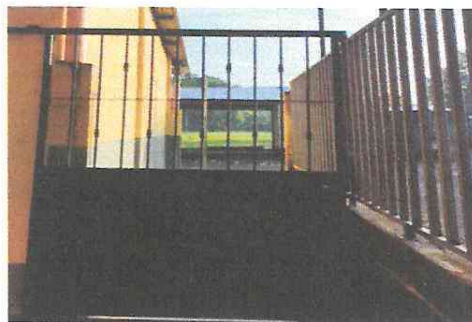
Foto 16: Sustitución de puerta (reja) por puerta con lámina lisa.

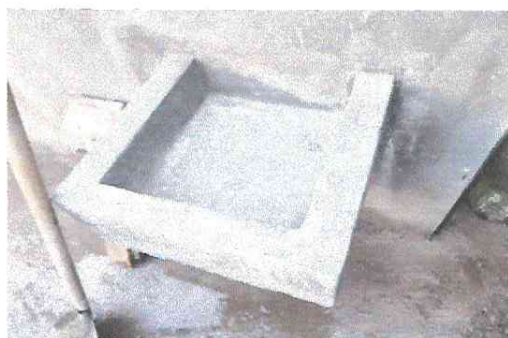
Foto17: Construcción de lavamanos en el área de cocina.

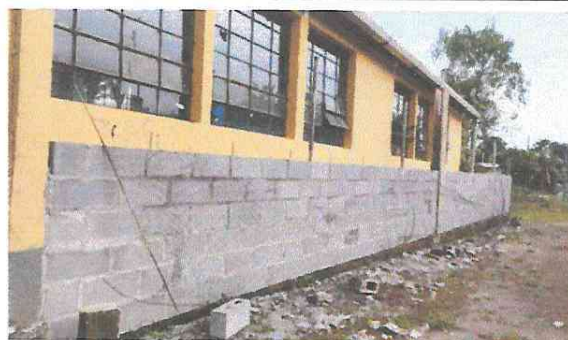
Foto 18: Levantado de muro perimetral.
