**REGISTRO FOTOGRÁFICO
PROGRAMA DE MANTENIMIENTO DE EDIFICIOS ESCOLARES PÚBLICOS**

PRA/DR-123
Versión 1

DEPARTAMENTO	SUCHITEPEQUEZ	MUNICIPIO	SAMAYAC
NOMBRE DEL ESTABLECIMIENTO	EORM	DIRECCIÓN DEL ESTABLECIMIENTO	CANTON SAN ANTONIO IXTACAPA, SECTOR SUR
CÓDIGO DEL ESTABLECIMIENTO	10-08-0006-43	FECHA	9/09/2024

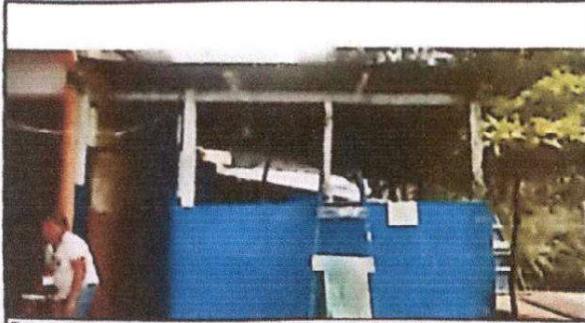
Foto 1: Sustitución de lámina por lámina troquelada aluzinc calibre 26, Sustitución de estructura de soporte de metal, instalación de puertas de metal interior y exterior, instalación de ventanas, repello de paredes y cerramiento de pared de block (incluye dintel de ventanas)

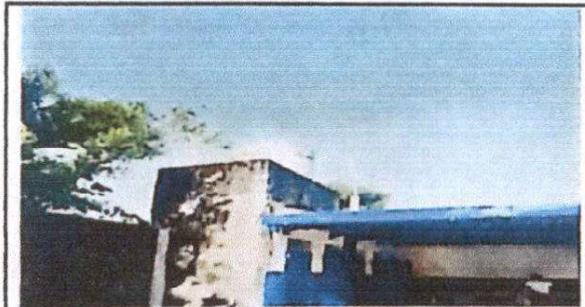
Foto 5: Sustitución de pila de cemento de dos lavaderos y sustitución de depósito de agua de 1700 lt. (incluye accesorios)

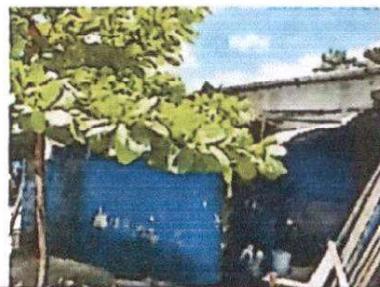
Foto 6: Pintura de paredes interior y exterior
