**REGISTRO FOTOGRÁFICO  
PROGRAMA DE MANTENIMIENTO DE EDIFICIOS ESCOLARES PÚBLICOS**

DEPARTAMENTO	SUCHITEPEQUEZ	MUNICIPIO	SAMAYAC
NOMBRE DEL ESTABLECIMIENTO	EORM	DIRECCIÓN DEL ESTABLECIMIENTO	CANTON SAN ANTONIO IXTACAPA, SECTOR SUR
CÓDIGO DEL ESTABLECIMIENTO	10-08-0006-43	FECHA:	9/09/2024

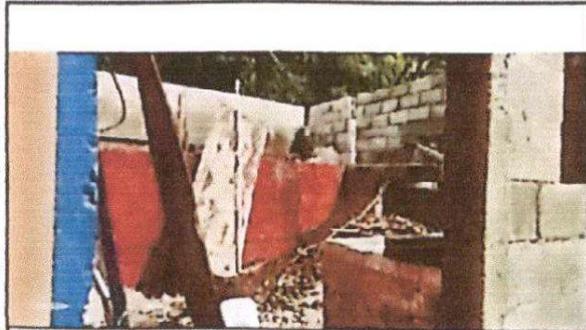
Foto 1: Sustitución de lámina por lámina troquelada aluzinc calibre 26, Sustitución de estructura de soporte de metal, instalación de puertas de metal interior y exterior, instalación de ventanas, repello de paredes y cerramiento de pared de block (incluye dintel de ventanas)

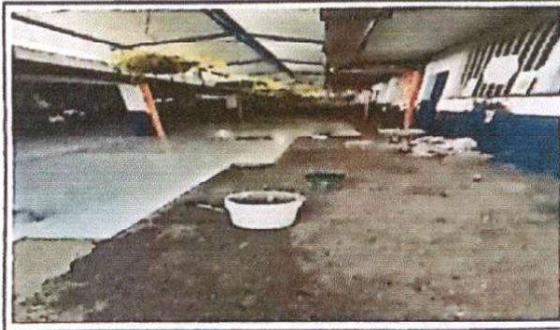
Foto 2: Sustitución de piso de torta de concreto y sustitución de piso antideslizante cerámico de corredor.

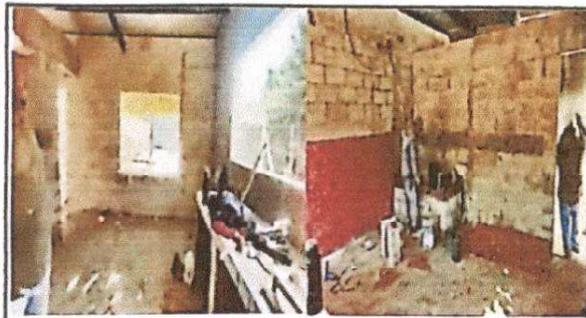
Foto 3: Sustitución de estufa rural, sustitución de azulejo en mesa de trabajo y sustitución de columnas de concreto armado de paredes y sustitución de pila de dos lavaderos.

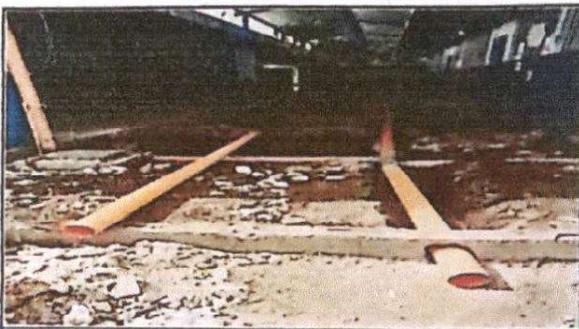
Foto 4: Sustitución de tubería PVC de aguas pluviales

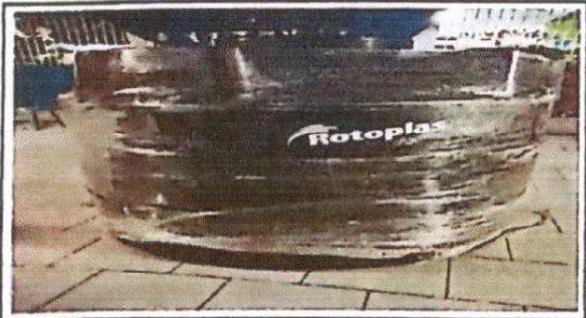
Foto 5: Sustitución de depósito de agua de 1700 lt. (Incluye accesorios)

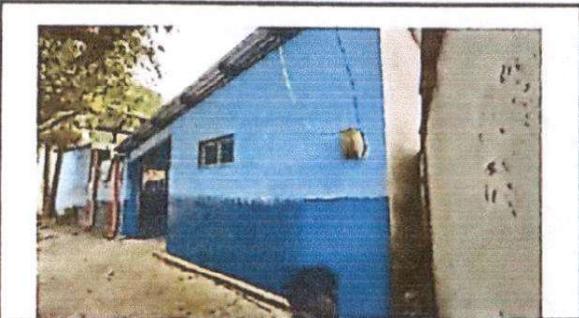
Foto 6: Pintura de paredes interior y exterior
