Negrita REGISTRO FOTOGRÁFICO  
PROGRAMA DE MANTENIMIENTO DE EDIFICIOS ESCOLARES PÚBLICOS

CIERRE DE DEFICIENCIAS DETERMINADAS

DEPARTAMENTO:	SUCHITEPÉQUEZ	MUNICIPIO:	SAN PABLO JOCOPILAS
NOMBRE DEL ESTABLECIMIENTO:	ESCUELA OFICIAL RURAL MIXTA JOSÉ JOAQUÍN PALMA	DIRECCIÓN DEL ESTABLECIMIENTO:	COMUNIDAD AGRARIA LOLEMI SAN PABLO JOCOPILAS, SUCHITEPÉQUEZ
ESTABLECIMIENTO:	10-09-0230-43	FECHA:	11/18/2024

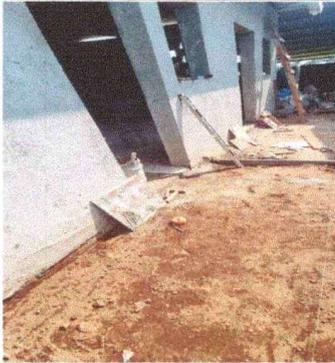
**Foto 7: BANQUETA DE CONCRETO,** Preparación del terreno para la colocación de concreto.

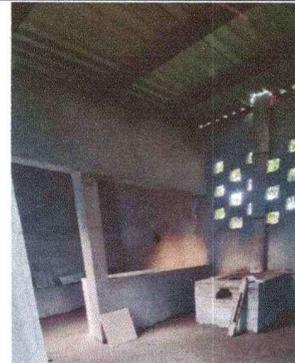
**Foto 8: PINTURA EN MUROS EXTERIORES E INTERIORES,** Preparación de pared antes de aplicar la pintura.

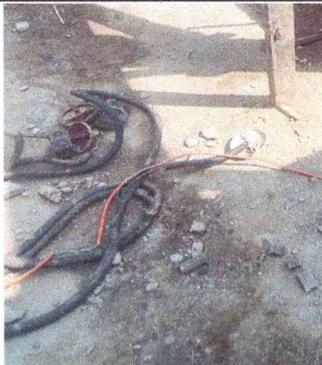
**Foto 9: REPARACIÓN DE SISTEMA ELÉCTRICO,** Se retiraron el cableado, plafonera y lámpara ya que estaba defectuosa por constante humo generado por el fuego.

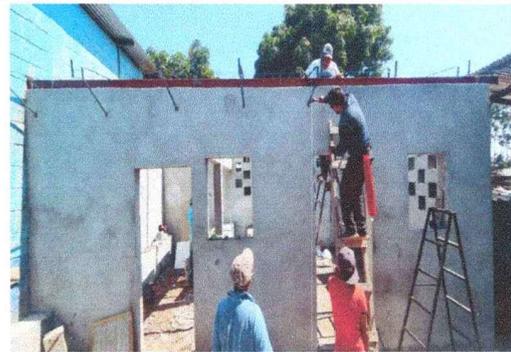
**Foto 10: MANO DE OBRA ESPECIALIZADA,** Se mandó a fabricar Puerta, Ventana, Estructura Portante, Láminas e instalaciones eléctricas y desinstalación de estructura y lámina.

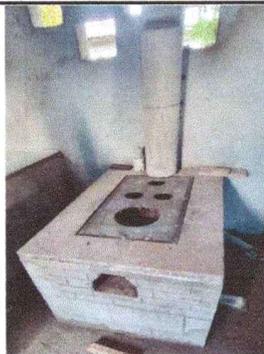
**Foto 11: REPARACIÓN DE COCINA,** Se procedió a la reparación de la Estufa de leña existente, se le colocó la plancha y chimenea.

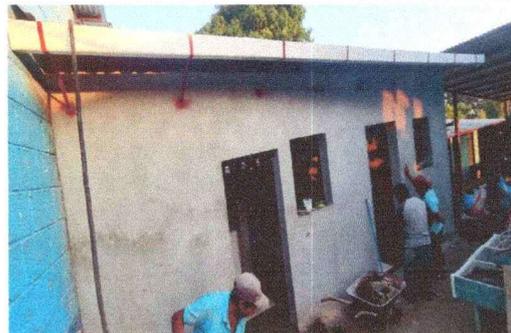
**Foto 12: REPARACIÓN DE REPELLO Y CERNIDO DE PAREDES,** Se realizó la preparación de la pared para la aplicación de repello y cernido para impermeabilizar.

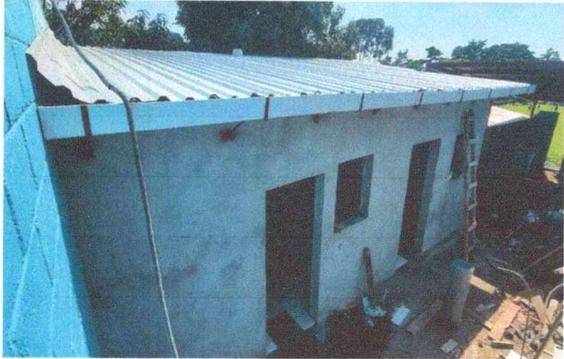
Foto 1: CUBIERTA DE LAMINA, Se procedió a colocar el nuevo techado de la cocina.

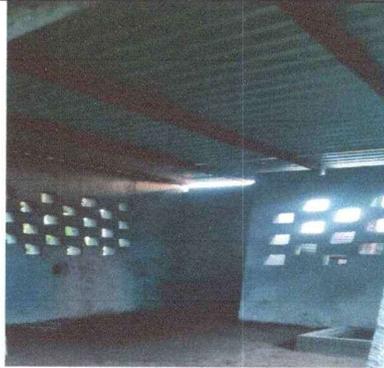
Foto 2: ESTRUCTURA DE TECHO, Se colocó la estructura de metal para que mayor durabilidad al techo de la cocina.

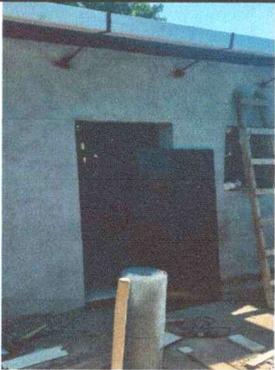
Foto 3: PUERTA, Se reemplazó la puerta de madera a metal.

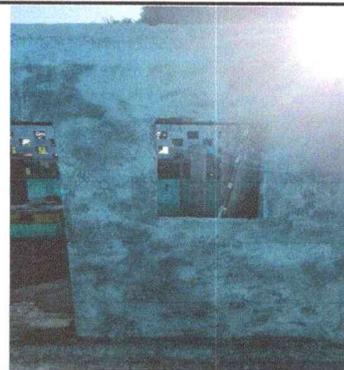
Foto 4: VENTANA Se quitó la ventana para cambiarla por metal.

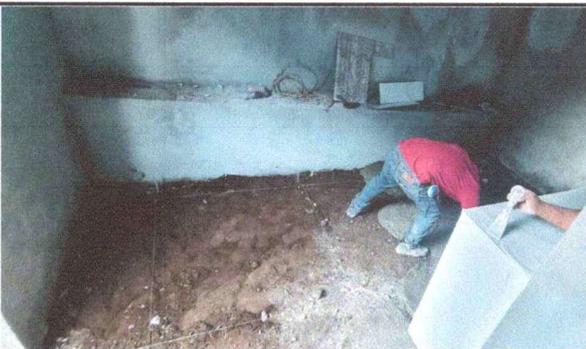
Foto 5: PISO, Se procedió a la preparación del suelo para la colocación de piso.

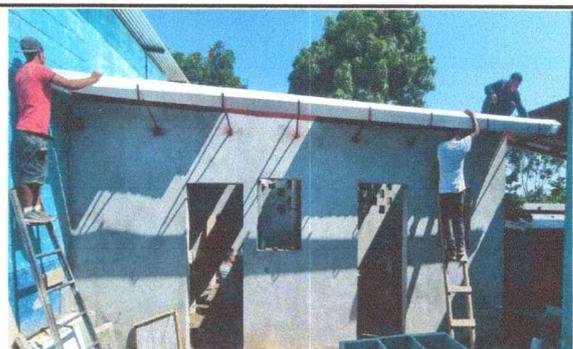
Foto 6: CANALES Y BAJADAS DE AGUA PLUVIAL, Se colocó el canal para el agua pluvial.
