REGISTRO FOTOGRÁFICO

DEPARTAMENTO:	SUCHITEPEQUEZ	MUNICIPIO:	SAN ANTONIO SUCHITEPEQUEZ
NOMBRE DEL ESTABLECIMIENTO:	EORM	DIRECCIÓN DEL ESTABLECIMIENTO:	SECTOR PACHIPA ALDEA CHEGUEZ
CÓDIGO DEL ESTABLECIMIENTO:	10-10-0020-43	FECHA DE LA INSPECCIÓN:	3 de marzo de 2023

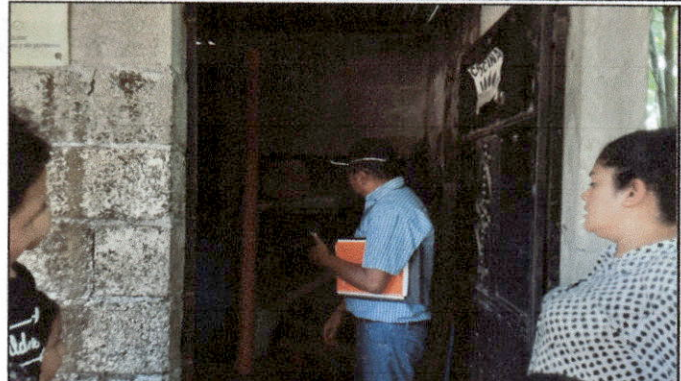
Foto 2: Vista del evaluador realizando la inspección del estado en el que se encuentra el área de cocina.

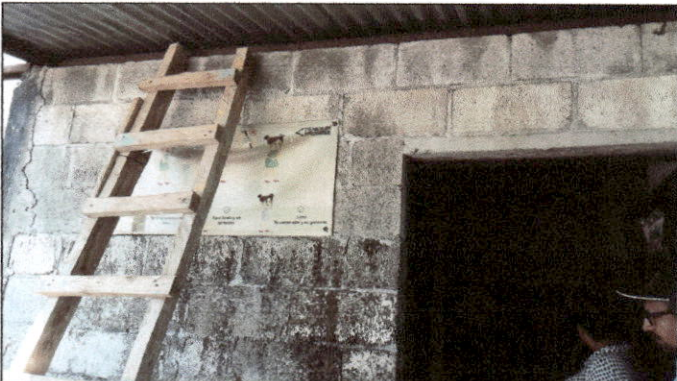
Foto 3: Debido al poco espacio y la poca ventilación con la que cuenta el área de cocina, se solicita la demolición de muro para la ampliación de esta misma.

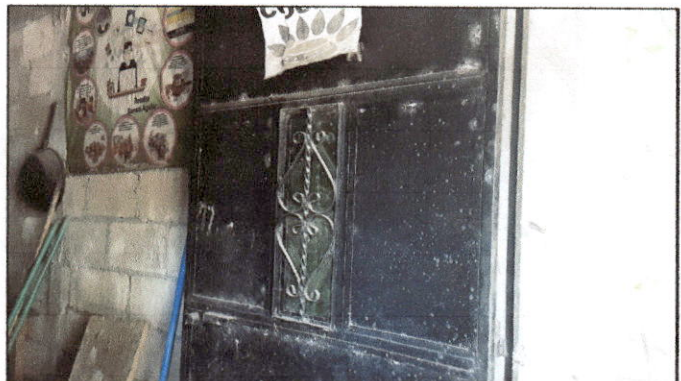
Foto 4: Se solicita el cambio de puerta metálica que se encuentra en estado de deterioro.

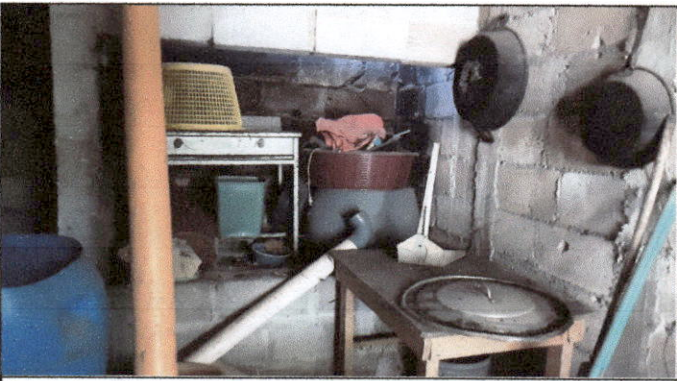
Foto 5: Se solicitan trabajos de remozamiento en área de cocina por temas de higiene al momento de preparar los alimentos.

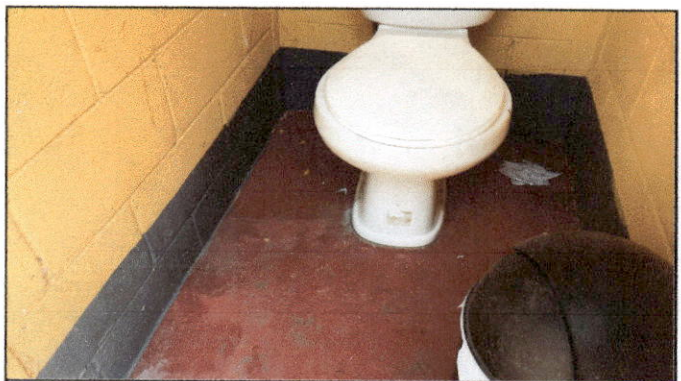
Foto 6: Estado actual de los servicios sanitarios, solicitan el mantenimiento y reparación de tuberías, ya que algunos inodoros se encuentran inhabilitados.

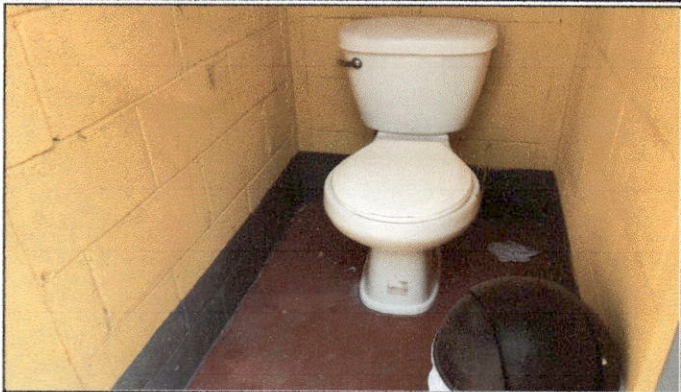
Foto 7: Se solicita el cambio de inodoros que se encuentran en mal estado, además de la colocación de piso para el mejoramiento de la higiene.

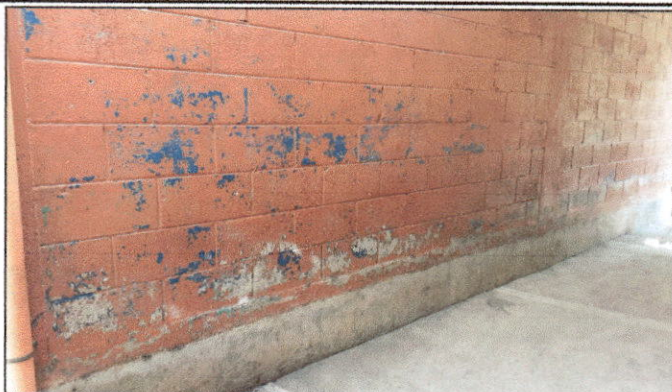
Foto 8: Estado actual de la pintura en muros del establecimiento, debido al desgaste de esta misma se solicita la aplicación de pintura.

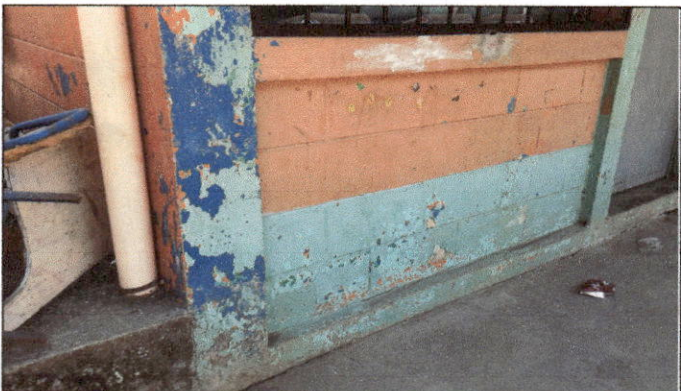
Foto 9: Estado actual de la pintura en muros del establecimiento, debido al desgaste de esta misma se solicita la aplicación de pintura.

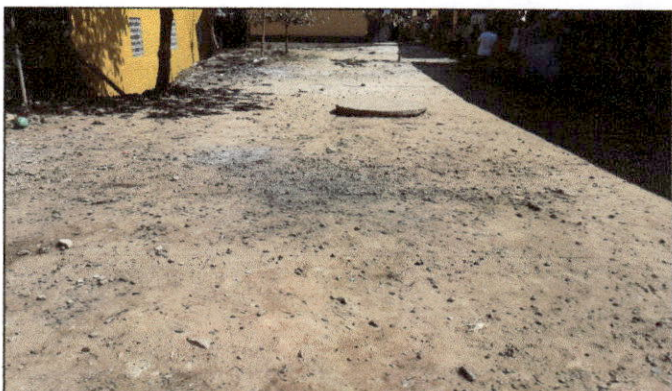
Foto 10: Debido a que los niños no cuentan con un espacio al aire libre que garantice su seguridad, se solicita colocar torta de cemento en área de patio.

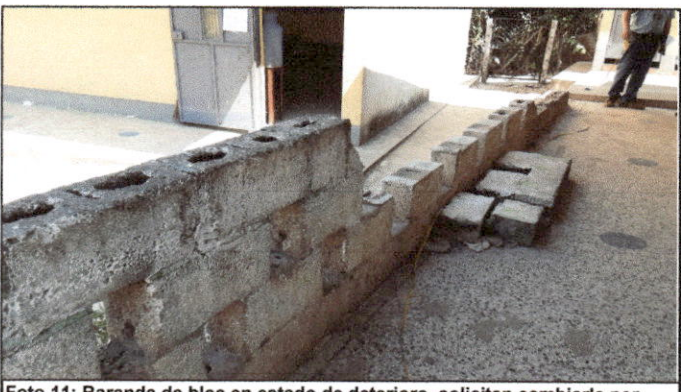
Foto 11: Baranda de bloc en estado de deterioro, solicitan cambiarla por baranda metálica por seguridad de los niños.

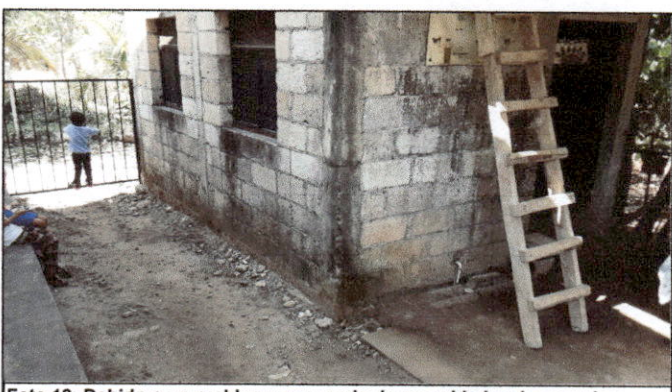
Foto 12: Debido a un problema muy serio de seguridad en la escuela y delincuencia en la zona, solicitan la colocación de muro de cerramiento en área de patio.
