REGISTRO FOTOGRÁFICO
PROGRAMA DE MANTENIMIENTO DE EDIFICIOS ESCOLARES PÚBLICOS

DEPARTAMENTO:	SUCHITEPEQUEZ	MUNICIPIO:	SAN ANTONIO SUCHITEPEQUEZ
NOMBRE DEL ESTABLECIMIENTO:	EORM	DIRECCIÓN DEL ESTABLECIMIENTO:	SECTOR ASFALTO ALDEA BARRIOS I SALIDA A SAN MI
CÓDIGO DEL ESTABLECIMIENTO:	10-10-0023-43	FECHA:	3/11/2024

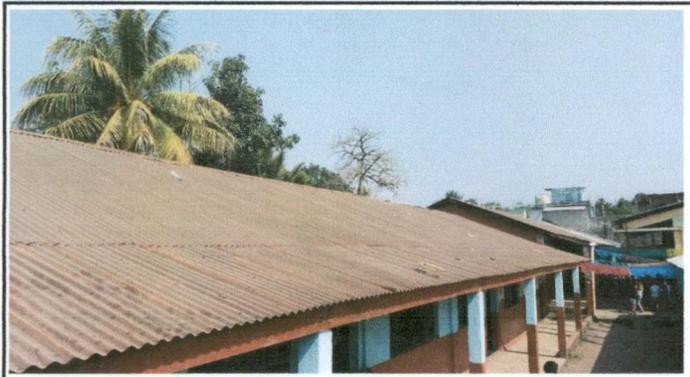
Foto 1: Sustitución de cubierta de lámina por lámina troquelada calibre 26

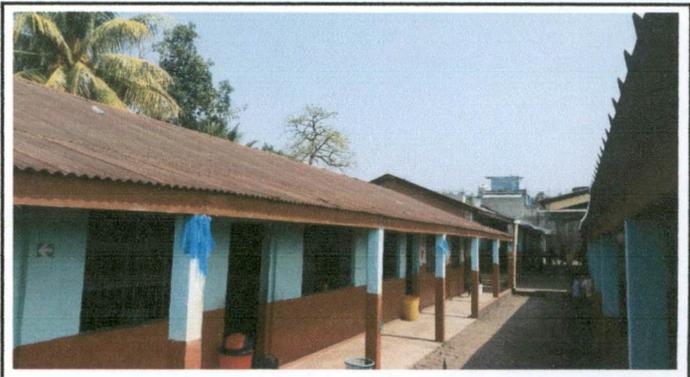
Foto 2: Sustitución de cubierta de lámina por lámina troquelada calibre 26

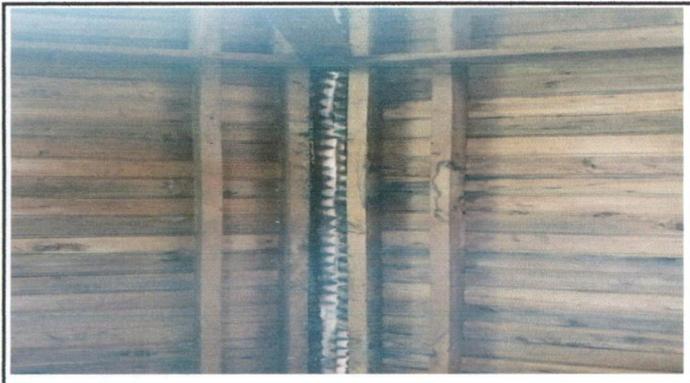
Foto 3: Sustitución de capote de lámina

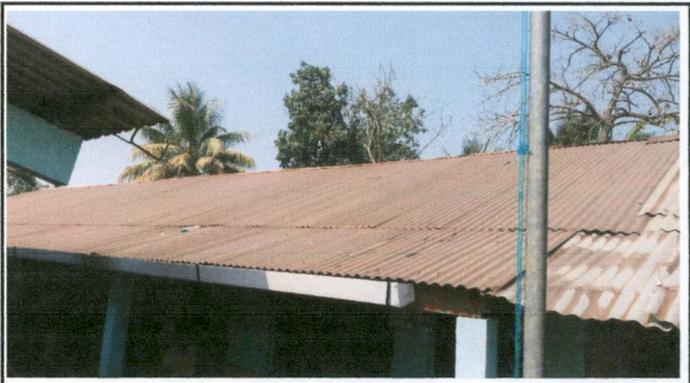
Foto 4: Sustitución de cubierta de lámina por lámina troquelada calibre 26

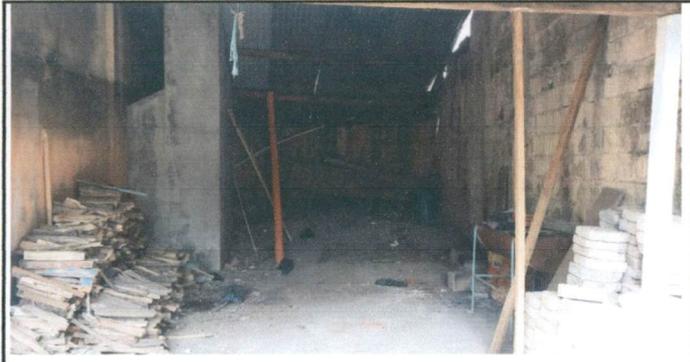
Foto 5: Sustitución de piso por piso cerámico, reparación de chimenea, sustitución de cubierta de lámina y sustitución de estructura de soporte de madera por metal

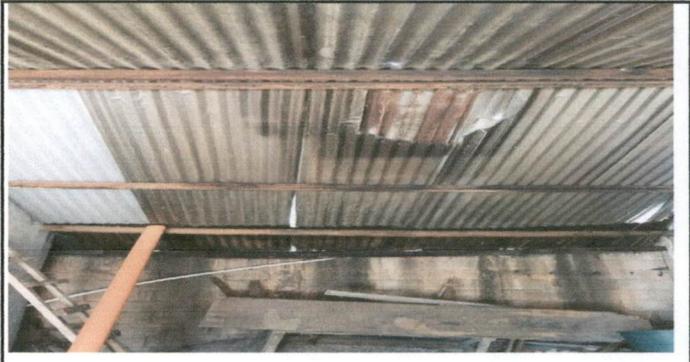
Foto 6: Sustitución de cubierta de lámina y sustitución de estructura de soporte de madera por metal
