SITUACIÓN DEFICIENCIAS DETERMINADAS

DEPARTAMENTO:	SUCHITEPÉQUEZ	MUNICIPIO:	SAN ANTONIO SUCHITEPÉQUEZ
NOMBRE DEL ESTABLECIMIENTO:	EORM	DIRECCIÓN DEL ESTABLECIMIENTO:	CASERIO SANTA MARTA ALDEA NAHUALATE
CÓDIGO DEL ESTABLECIMIENTO:	10-10-0256-43	FECHA:	20/11/2024

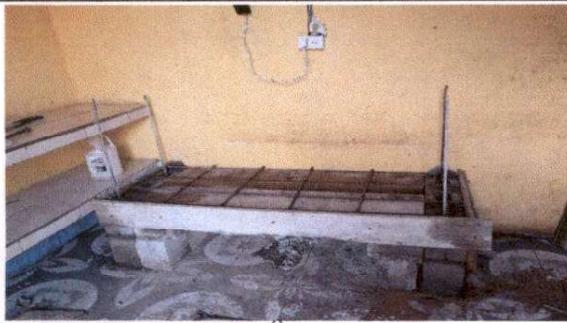
Foto 1: Instalación de gabinete de concreto armado

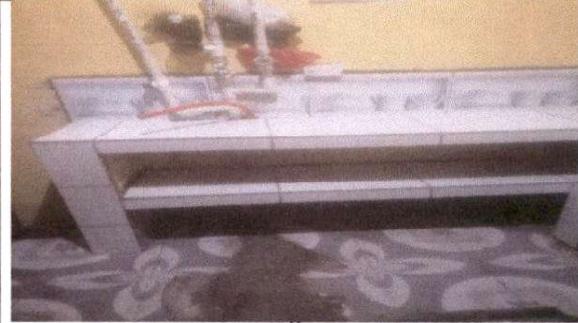
Foto 2: Sustitución piso cerámico

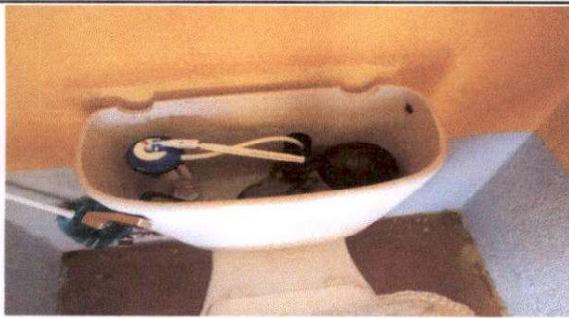
Foto 3: Sustitución de accesorios inodoro (contra llave, tubo de abasto y tanque)

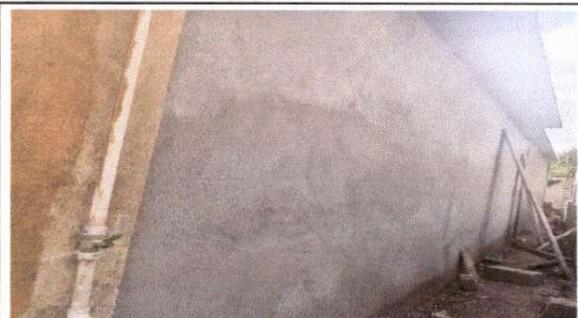
Foto 4: Repello en muro exterior trasero

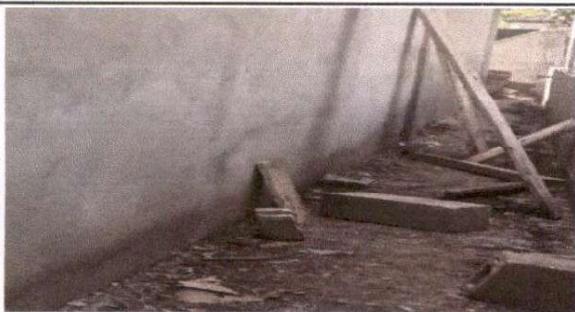
Foto 5: instalación de piso de torta de cemento exterior trasero aula módulo 1

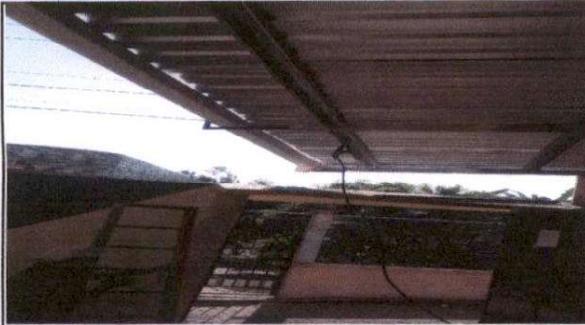
Foto 7: Sustitución de lámina, por lámina troquelada calibre 26 de 7 pies.

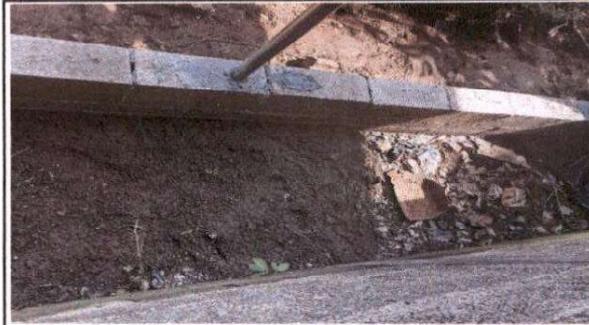
Foto 8: Instalación de piso de torta de cemento exterior trasero aula módulo 2

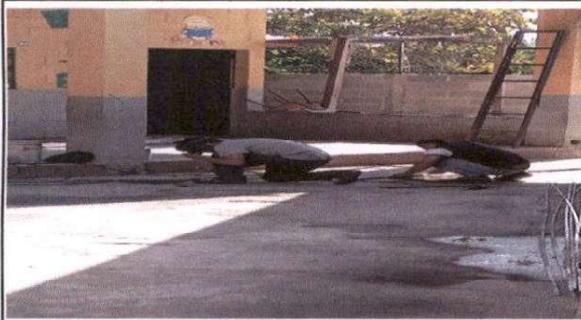
Foto 9: Instalación de viceras de lámina arquiteja en ventana de 2.40 metros.

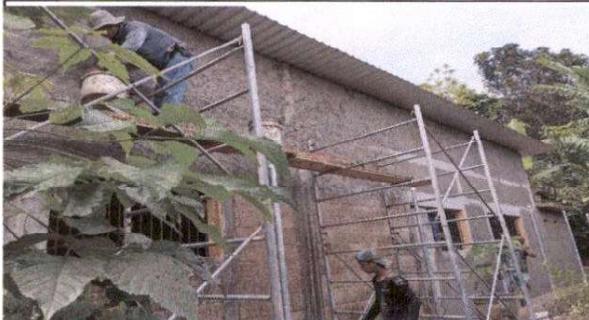
Foto 10: Repello en muro exterior trasero en aula módulo 2

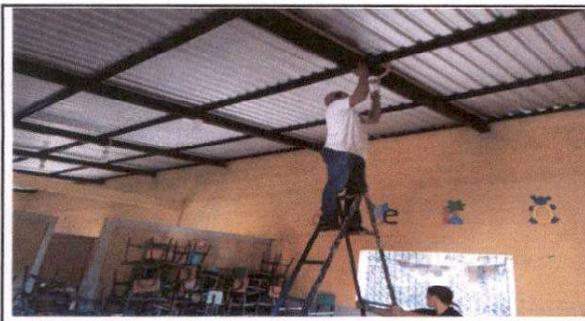
Foto 11: Sustitución de ducto eléctrico más cableado y accesorios.

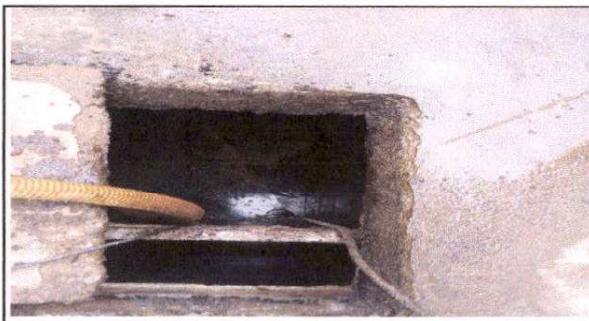
Foto 12: Limpieza de fosa séptica dimensiones según plano 3.5 x 3.5 x 2.6= 31.85 m3 incluye extracción y disposición adecuada en lodo

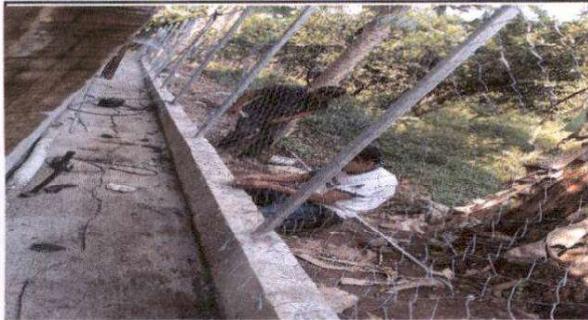
Foto 13: Sustitución de alambre espinado y postes de madera por tubo Hg y malla galvanizada.

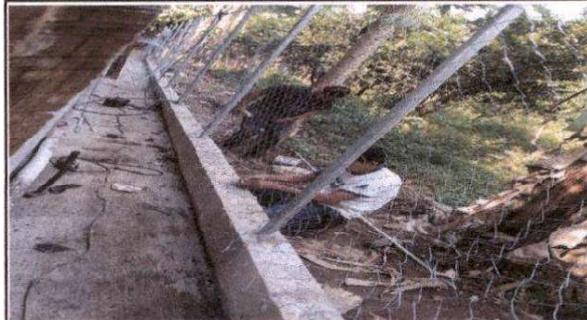
Foto 13: Sustitución de alambre espinado y postes de madera por tubo Hg y malla galvanizada.

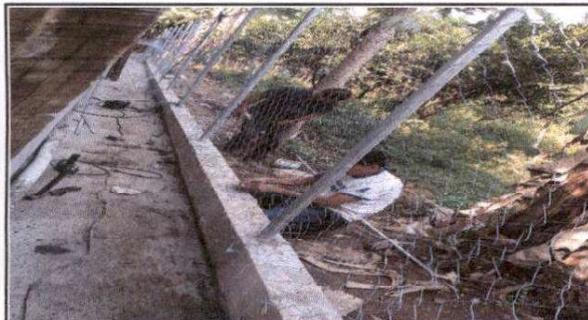
Foto 13: Sustitución de alambre espinado y postes de madera por tubo Hg y malla galvanizada.

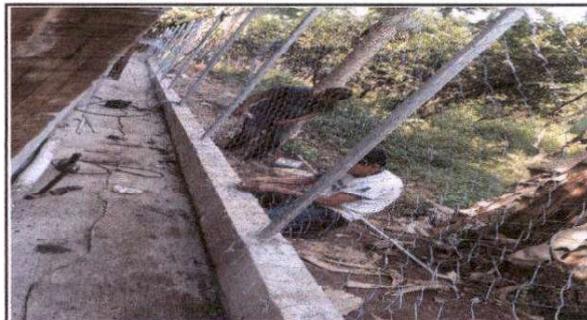
Foto 13: Sustitución de alambre espinado y postes de madera por tubo Hg y malla galvanizada.

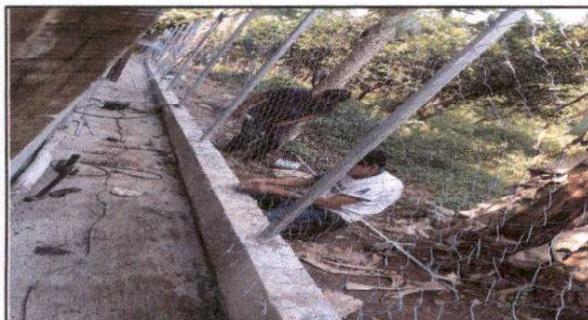
Foto 13: Sustitución de alambre espinado y postes de madera por tubo Hg y malla galvanizada.

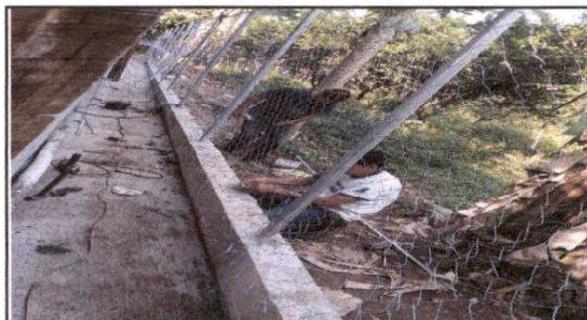
Foto 13: Sustitución de alambre espinado y postes de madera por tubo Hg y malla galvanizada.
