SITUACIÓN DEFICIENCIAS DETERMINADAS

DEPARTAMENTO:	SUCHITEPÉQUEZ	MUNICIPIO:	SAN ANTONIO SUCHITEPÉQUEZ
NOMBRE DEL ESTABLECIMIENTO:	EORM	DIRECCIÓN DEL ESTABLECIMIENTO:	CASERIO SANTA MARTA ALDEA NAHUALATE
CÓDIGO DEL ESTABLECIMIENTO:	10-10-0256-43	FECHA:	10/12/2024

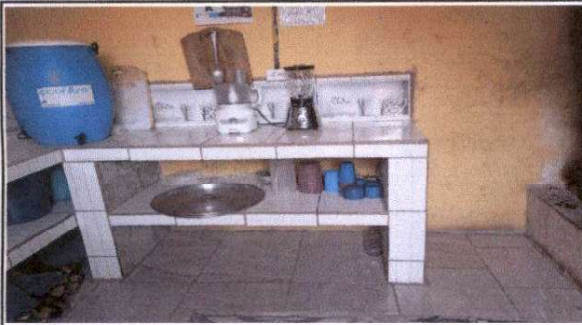
Foto 1: Instalación de gabinete de concreto armado

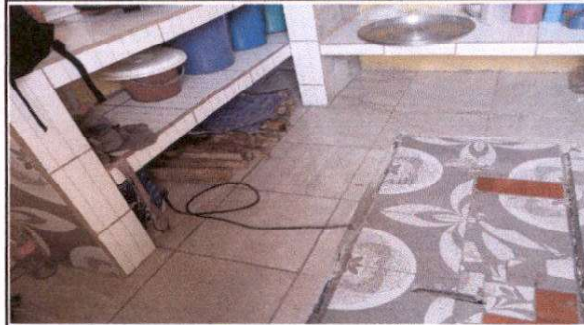
Foto 2: Sustitución de piso cerámico

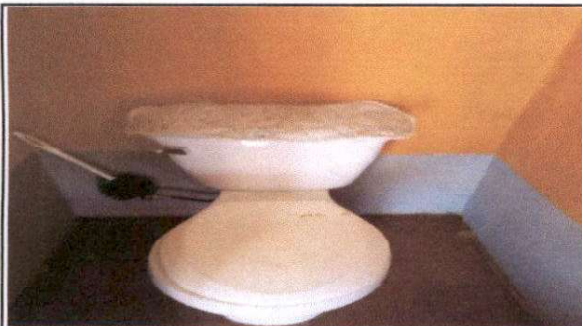
Foto 3: Sustitución de accesorios inodoro (contra llave, tubo de abasto y tanque)

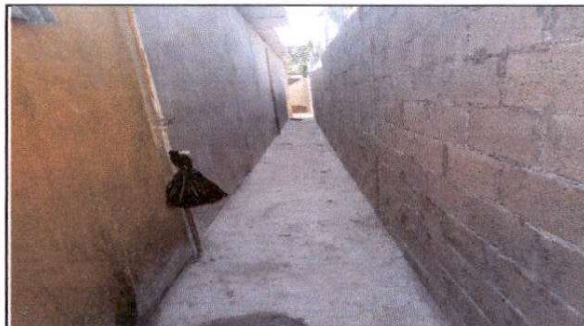
Foto 4: Repello en muro exterior trasero

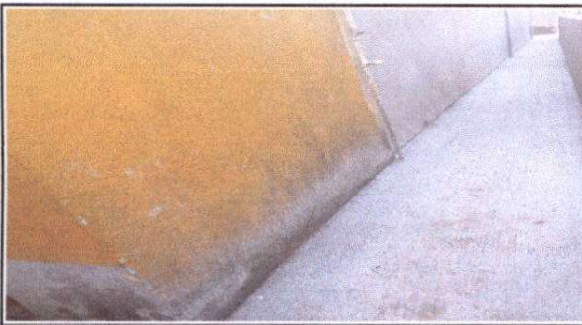
Foto 5: Instalación de piso de torta de cemento exterior trasero aula Módulo 1

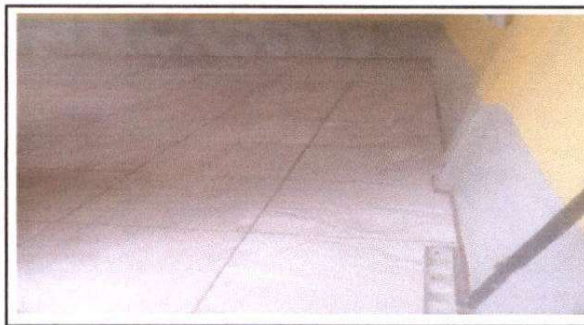
Foto 6: Reparación piso cerámico en aula.

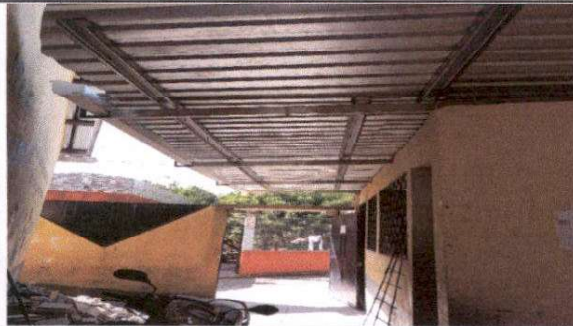
Foto 7: Sustitución de lamina, por lamina troquelada calibre 26 de 7 pies.

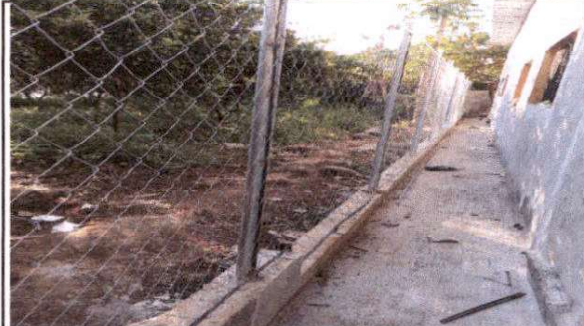
Foto 8: Instalación de piso torta de cemento exterior trasero aula módulo 2

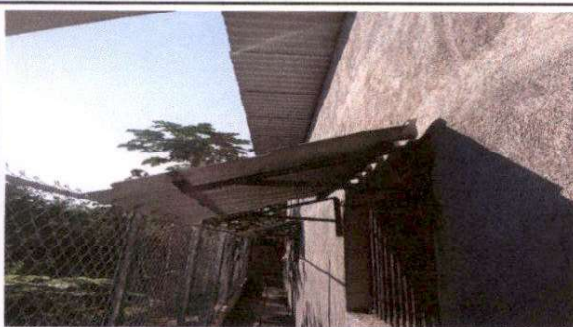
Foto 9: Instalación de vicerias de lámina arquiteja en ventana de 2.40 metros

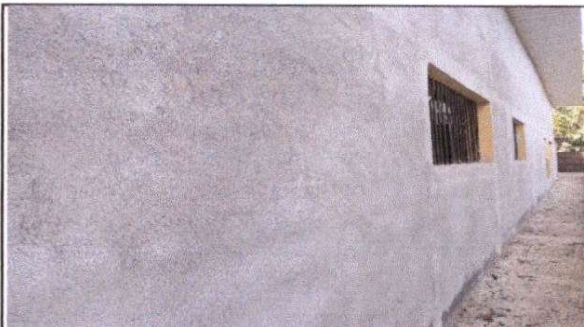
Foto 10: Repello en muro exterior trasero en aula módulo 2

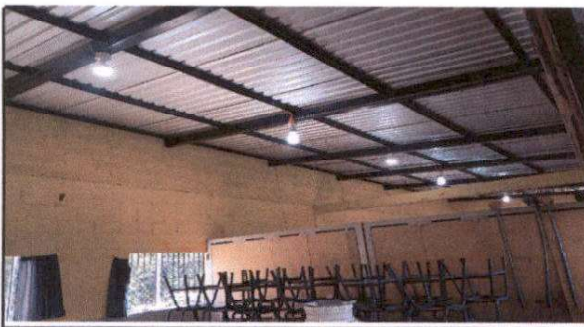
Foto 11: Sustitución de ducto eléctrico más cableado y accesorios.

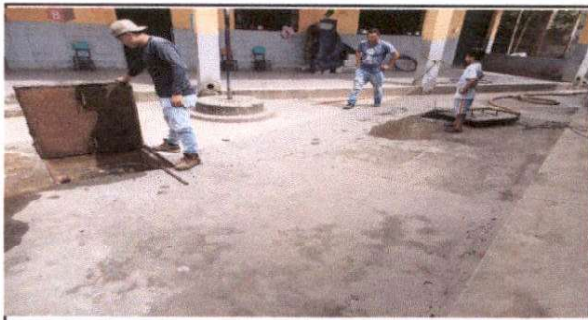
Foto 12: Limpieza de fosa séptica dimensiones según plano 3.5 x 3.5 x 2.6= 31.85 m3 incluye extracción y disposición adecuada en lodo

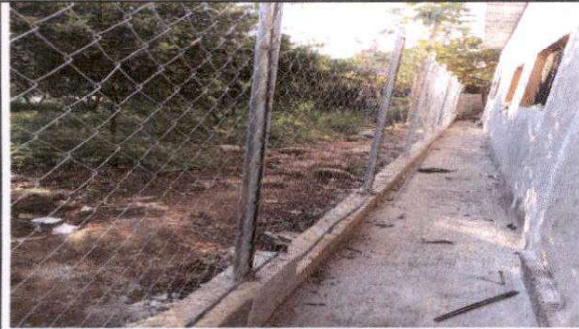
Foto 13: Sustitución de alambre espicado y postes de madera por tubo Hg y malla galvanizada.

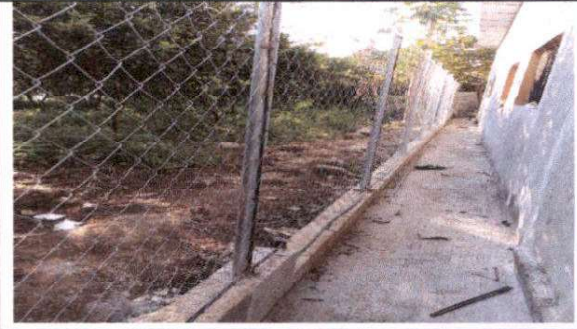
Foto 13: Sustitución de alambre espicado y postes de madera por tubo Hg y malla galvanizada.

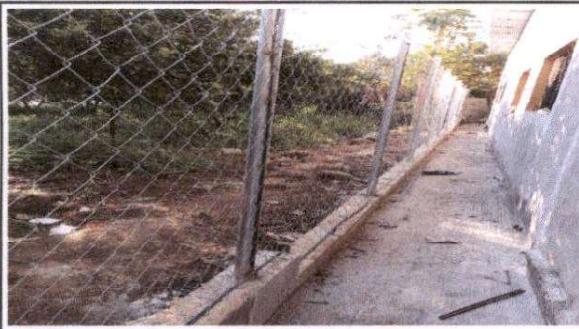
Foto 13: Sustitución de alambre espicado y postes de madera por tubo Hg y malla galvanizada.

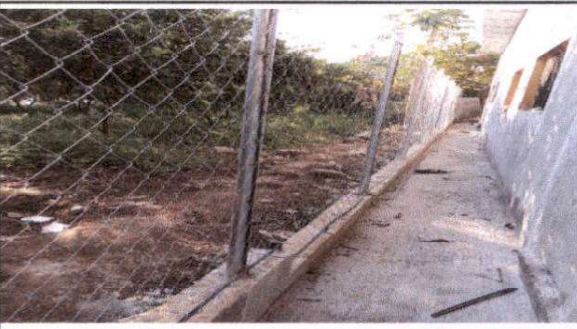
Foto 13: Sustitución de alambre espicado y postes de madera por tubo Hg y malla galvanizada.

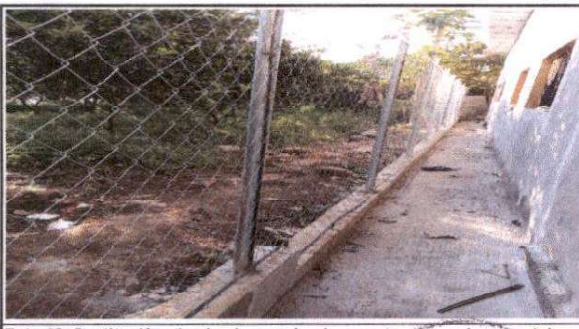
Foto 13: Sustitución de alambre espicado y postes de madera por tubo Hg y malla galvanizada.

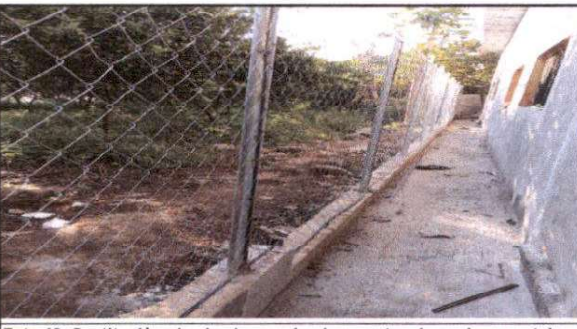
Foto 13: Sustitución de alambre espicado y postes de madera por tubo Hg y malla galvanizada.
