REGISTRO FOTOGRÁFICO			
DEPARTAMENTO:	SUCHITEPEQUEZ	MUNICIPIO:	SAN ANTONIO SUCHITEPEQUEZ
NOMBRE DEL ESTABLECIMIENTO:	EORM	DIRECCIÓN DEL ESTABLECIMIENTO:	ALDEA BARRIOS II, SECTOR LA BOLSA
CÓDIGO DEL ESTABLECIMIENTO:	10-10-0260-43	FECHA DE LA INSPECCIÓN:	3 de marzo de 2023

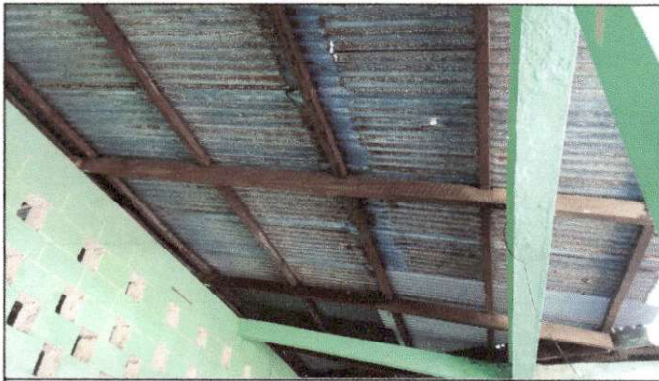
Foto 3: Estado actual de la cubierta de lámina, solicitan el cambio de esta misma ya que se encuentra muy deteriorada.

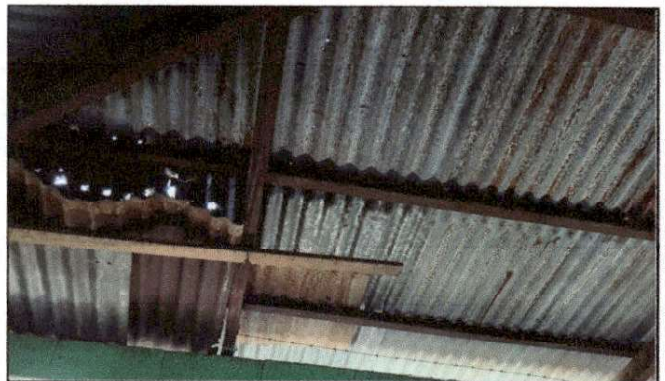
Foto 4: Estado actual de la cubierta de lámina, solicitan el cambio de esta misma ya que se encuentra muy deteriorada.

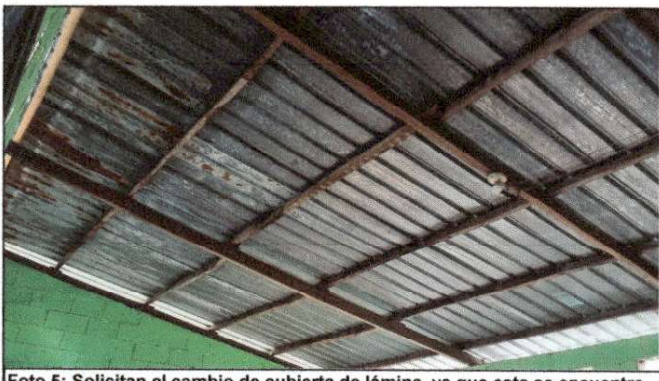
Foto 5: Solicitan el cambio de cubierta de lámina, ya que esta se encuentra muy deteriorada en gran parte del establecimiento.

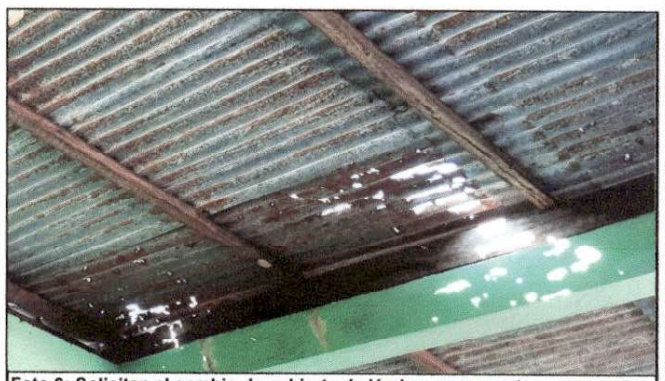
Foto 6: Solicitan el cambio de cubierta de lámina, ya que esta se encuentra muy deteriorada en gran parte del establecimiento.

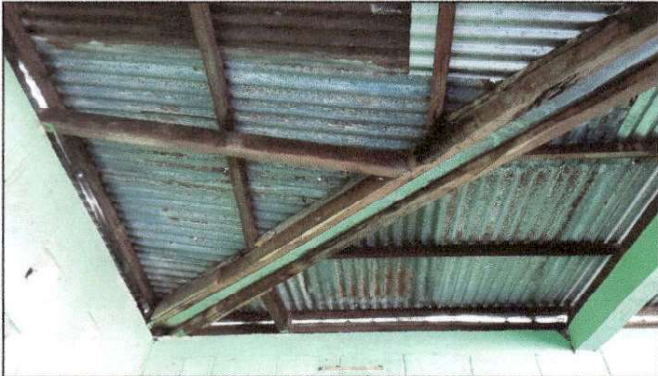
Foto 7: Estado actual de la estructura de madera, solicitan el cambio de esta misma por una estructura metálica.

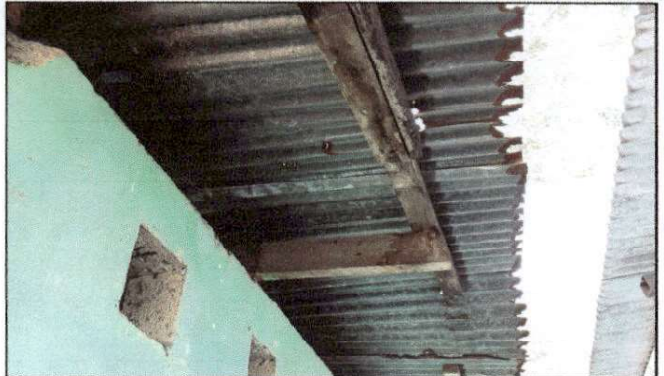
Foto 8: Estado actual de la estructura de madera, solicitan el cambio de esta misma por una estructura metálica.

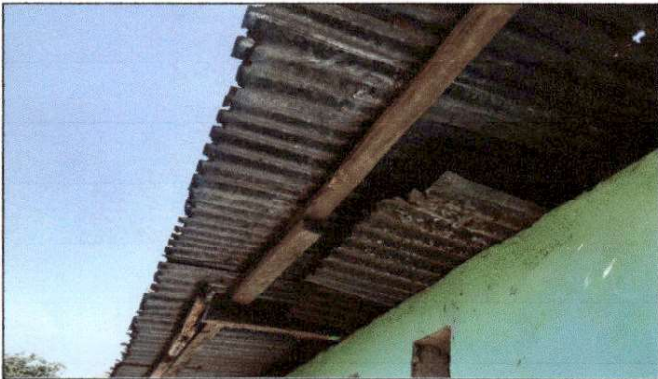
Foto 9: Solicitan el cambio de estructura de madera por estructura metálica.

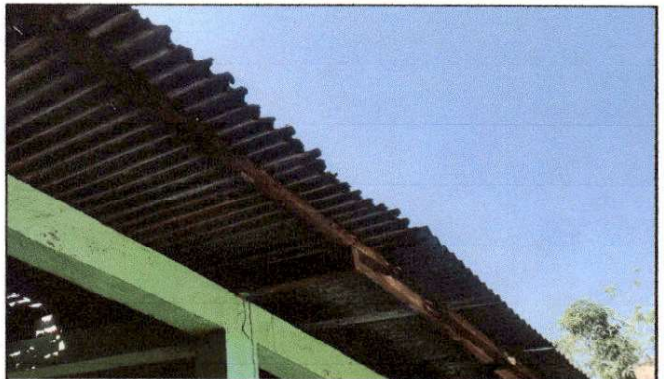
Foto 10: Se solicita el suministro e instalación de canales y bajadas de agua pluvial, ya que no se cuenta con estos canales en ningún módulo de la escuela.

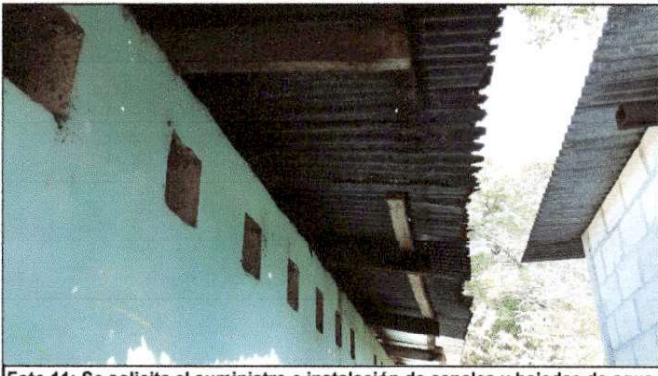
Foto 11: Se solicita el suministro e instalación de canales y bajadas de agua pluvial, ya que no se cuenta con estos canales en ningún módulo de la escuela.

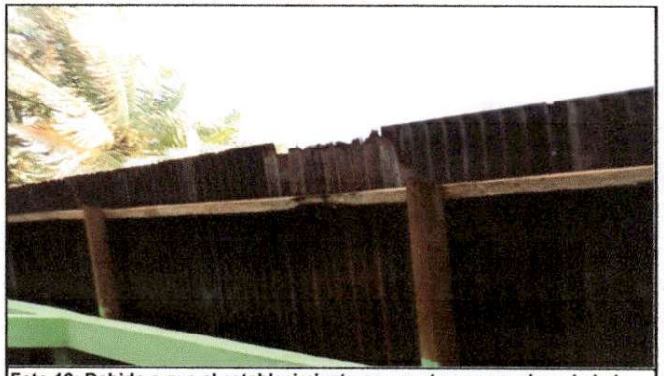
Foto 12: Debido a que el establecimiento no cuenta con canales y bajadas de agua pluvial, se solicita el suministro e instalación de estos mismos.
