SITUACIÓN DEFICIENCIAS DETERMINADAS PREVIO DURANTE POSTERIOR

| DEPARTAMENTO: | Suchitepéquez | MUNICIPIO: | San Miguel Panán |
| NOMBRE DEL ESTABLECIMIENTO: | EORM | DIRECCIÓN DEL ESTABLECIMIENTO: | PARCELAMIENTO CANDELARIA |
| CÓDIGO DEL ESTABLECIMIENTO: | 10-11-2027-43 | FECHA: | 02/10/2024 |

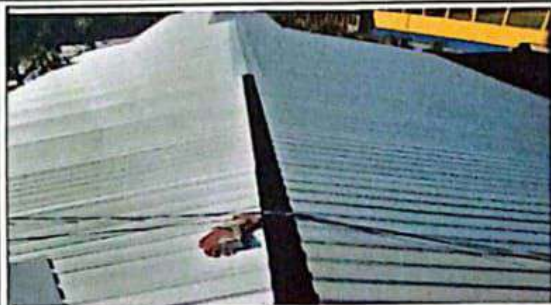
Sustitución de Cubierta de Láminas por láminas Troquelada

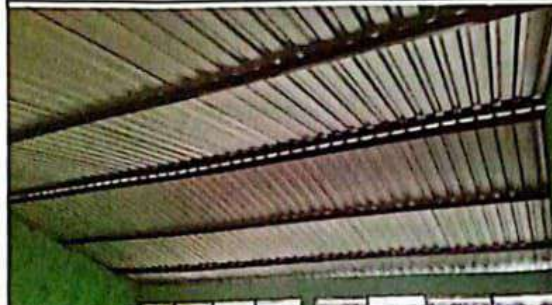
Sustitución de soporte tipo joist por costanera de metal

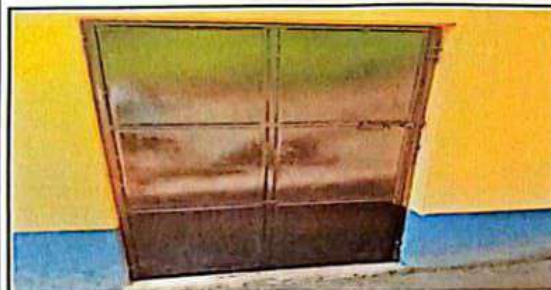
Sustitucion de puerta de metal en servicio Sanitario

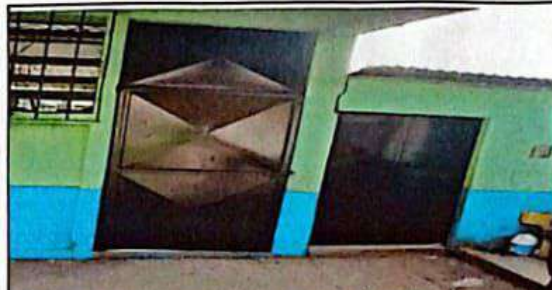
Mantenimiento de puertas de metal en aulas

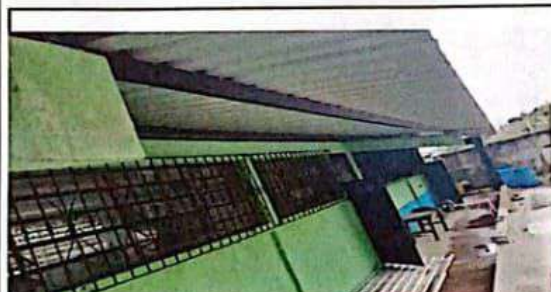
Mantenimiento de balcones de metal

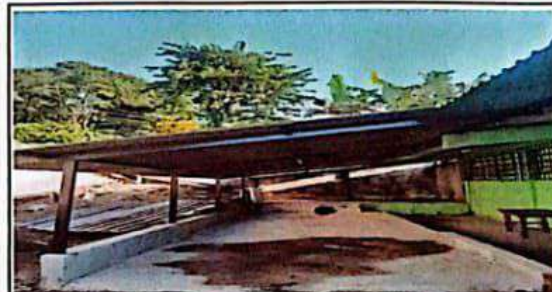
Sutitución de torta de Concreto
