DEPARTAMENTO:	SUCHITEPÉQUEZ	MUNICIPIO:	SAN MIGUEL PANÁN
NOMBRE DEL ESTABLECIMIENTO:	EODP	DIRECCIÓN DEL ESTABLECIMIENTO:	INSTITUTO POR COOPERATIVA
CÓDIGO DEL ESTABLECIMIENTO:	10-11-2661-42	FECHA:	9/09/2024

REGISTRO FOTOGRÁFICO PROGRAMA DE MANTENIMIENTO DE EDIFICIOS ESCOLARES PÚBLICOS

PRA-FOR-123
Versión 1

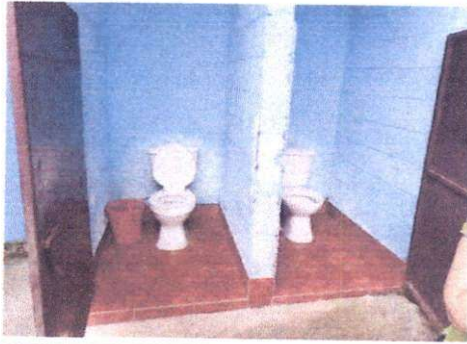
Foto1: Sustitución de accesorios inodoros.

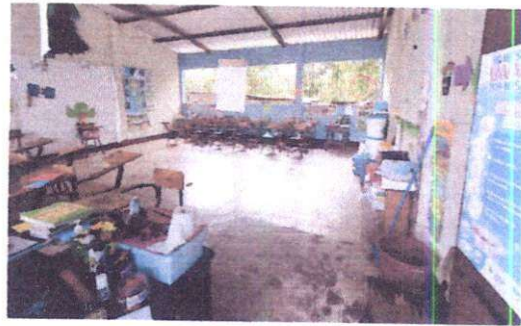
Foto 2: Sustitución de piso de cemento líquido por piso cerámico en aula. Suministro de ventanas de PVC blanco 1.36 x 2.30 mts. en aulas.

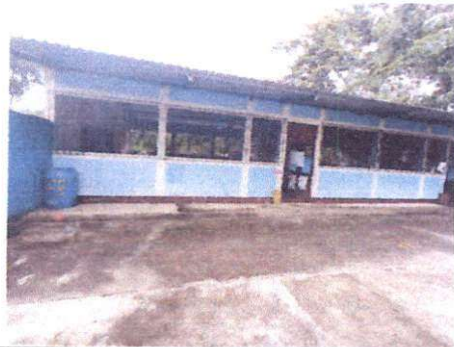
Foto 3: Sustitución de piso de torta de concreto por piso cerámico antideslizante en corredor. Pintura en muros exteriores e interiores.

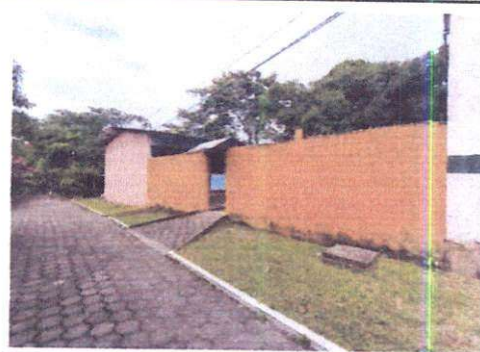
Foto 4: Suministro e instalación de block en muro perimetral. Repello de muro perimetral. Sustitución de banqueta de adoquín por losa de concreto.

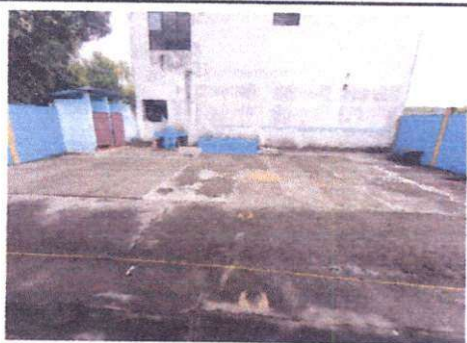
Foto 5: Reparación de losa de concreto de área recreativa de 9.10 x 14 mts. Suministro e instalación de lámina en área de patio. Suministro e instalación de estructura de soporte de metal en área de patio.

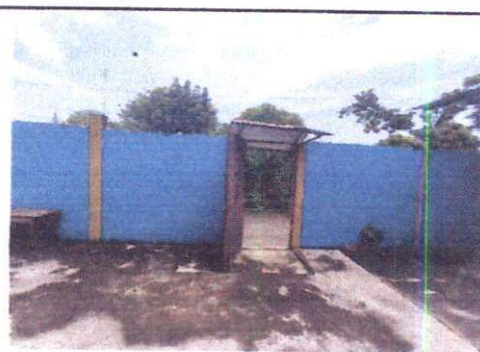
Foto 6: Sustitución de puerta de metal por portón de metal de 3.30 x 2.70 mts.

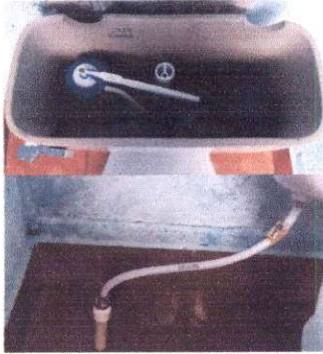
Foto1: Sustitución de accesorios inodoros.

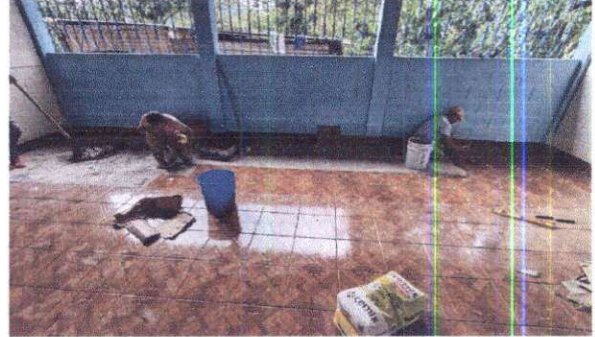
Foto 2: Sustitución de piso de cemento líquido por piso cerámico en aula. Suministro de ventanas de pvc blanco 1.36 x 2.30 mts. En aulas.

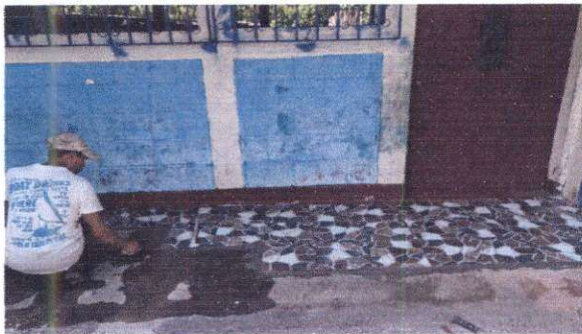
Foto 3: Sustitución de piso de torta de concreto por piso cerámico antideslizante en corredor. Pintura en muros exteriores e interiores.

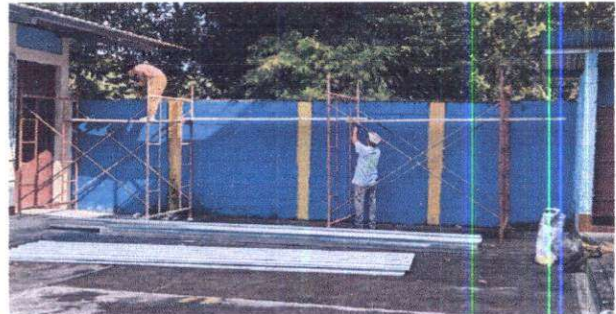
Foto 4: Suministro e instalación de block en muro perimetral. Repello de muro perimetral. Sustitución de banqueta de adoquín por losa de concreto.

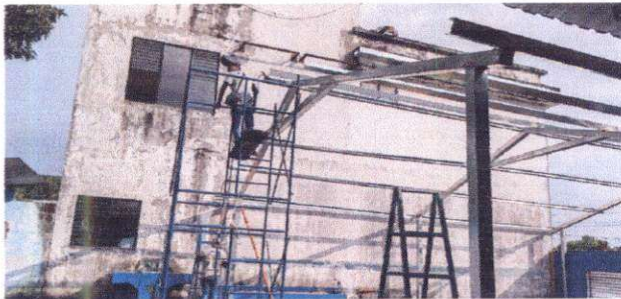
Foto 5: Reparación de losa de concreto de área recrearia de 9.10 x 14 mts. Suministro e instalación de lámina en área de patio. Suministro e instalación de estructura de soporte de metal en área de patio.

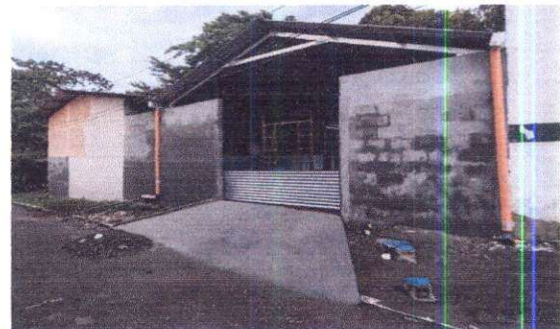
Foto 6: Sustitución de puerta de metal por portón de metal de 3.30 x 2.70 mts.

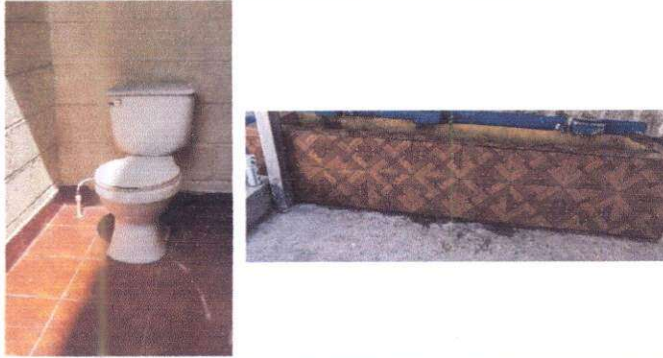
Foto1: Sustitución de accesorios inodoros.

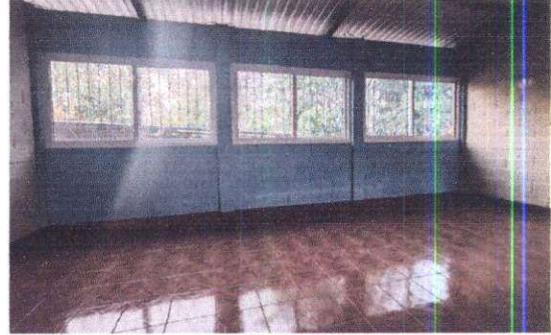
Foto 2: Sustitución de piso de cemento líquido por piso cerámico en aula. Suministro de ventanas de pvc blanco 1.36 x 2.30 mts. En aulas.

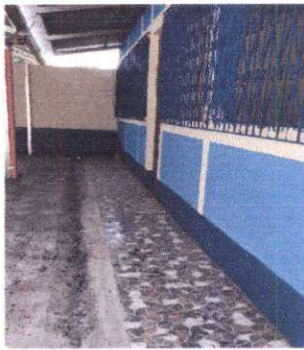
Foto 3: Sustitución de piso de torta de concreto por piso cerámico antideslizante en corredor. Pintura en muros exteriores e interiores.

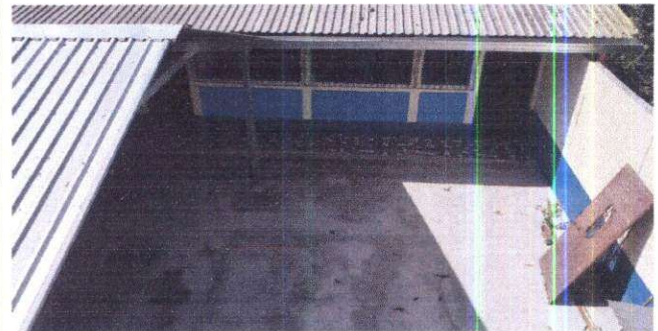
Foto 4: Suministro e instalación de block en muro perimetra. Repello de muro perimetral. Sustitución de banqueta de adoquín por losa de concreto.

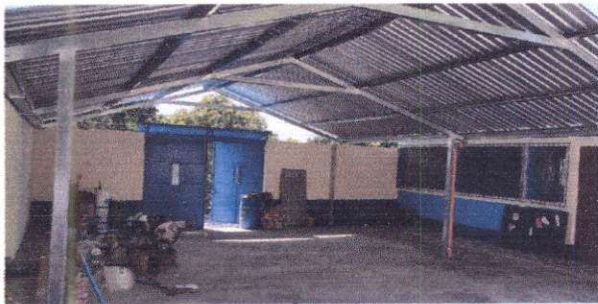
Foto 5: Reparación de losa de concreto de área recrearia de 9.10 x 14 mts. Suministro e instalación de lámina en área de patio. Suministro e instalación de estructura de soporte de metal en área de patio.

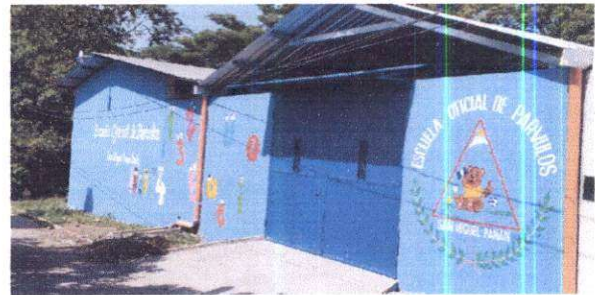
Foto 6: Sustitución de puerta de metal por portón de metal de 3.30 x 2.70 mts.
