REGISTRO FOTOGRÁFICO PROGRAMA DE MANTENIMIENTO DE EDIFICIOS ESCOLARES PÚBLICOS

DEPARTAMENTO:	SUCHITEPEQUEZ	MUNICIPIO:	CHICACAO
NOMBRE DEL ESTABLECIMIENTO:	EODP	DIRECCIÓN DEL ESTABLECIMIENTO:	CASERIO SANTA LUCIA SECTOR PAMAXAN III
CÓDIGO DEL ESTABLECIMIENTO:	10-13-0005-42	FECHA:	12/03/2024

DEPARTAMENTO:	SUCHITEPÉQUEZ	MUNICIPIO:	CHICACAO
NOMBRE DEL ESTABLECIMIENTO:	EORM CASERIO SANTA LUCIA PAMAXÁN SÉCTOR III	DIRECCIÓN DEL ESTABLECIMIENTO:	CASERIO SANTA LUCIA PAMAXÁN SÉCTOR III
CÓDIGO DEL ESTABLECIMIENTO:	10-13-0010-43	FECHA:

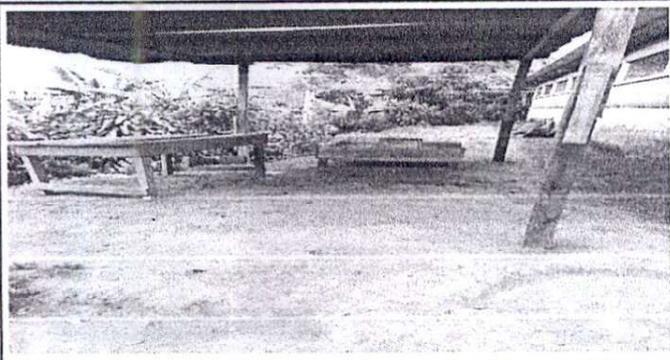
Sustitución de área de cocina

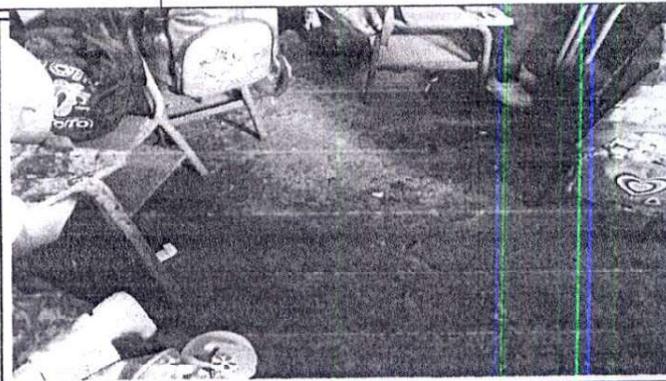
Sustitución de piso

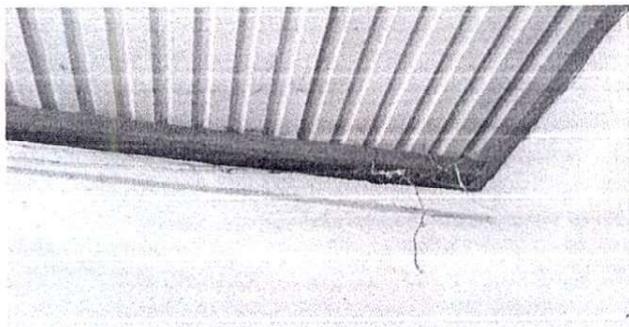
Sustitución de sistema eléctrico

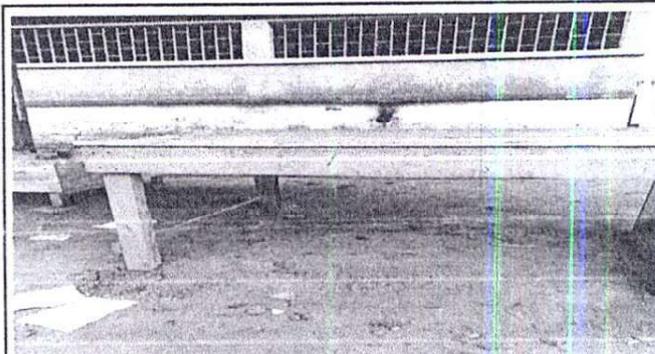
Mantenimiento de balcones en ventanas de aulas

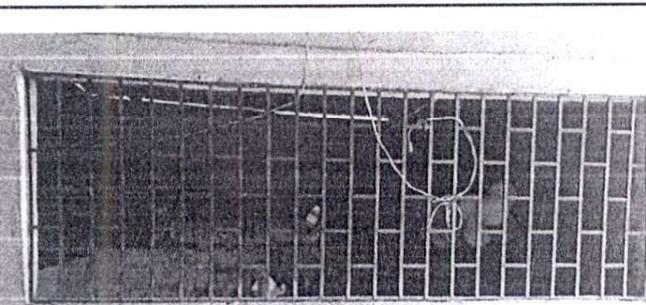
Sustitución de ventana

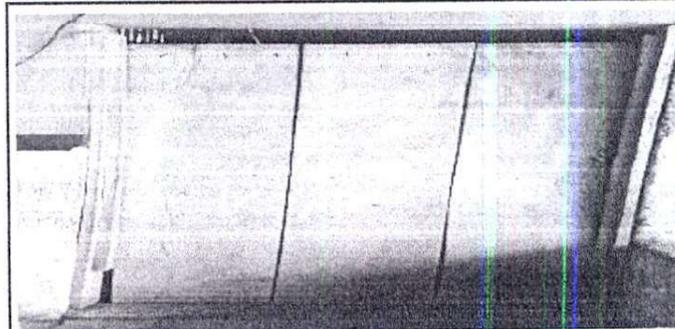
Sustitución de puerta

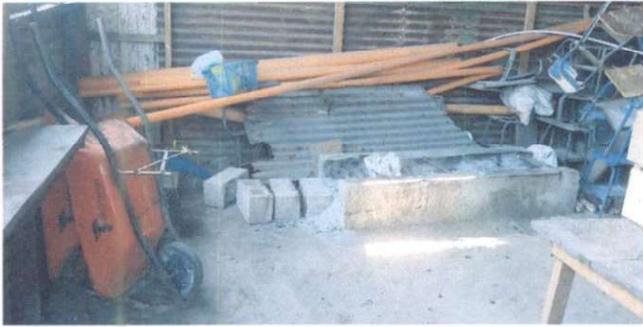
Foto 1: DISTITUCIÓN Y REPELLO EXTERIOR

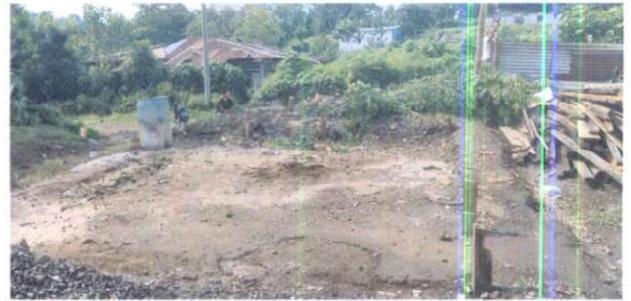
Foto 2: DISTITUCIÓN DE REPELLO Y INTERIOR

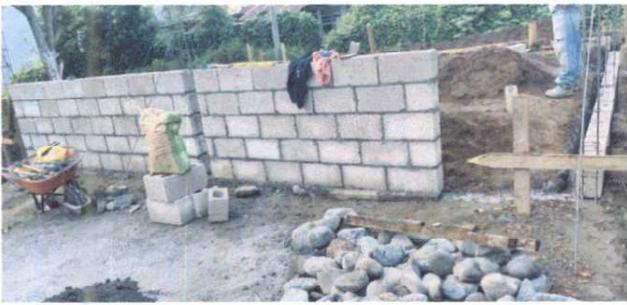
Foto 3: INSTALACIÓN DE PUERTAS

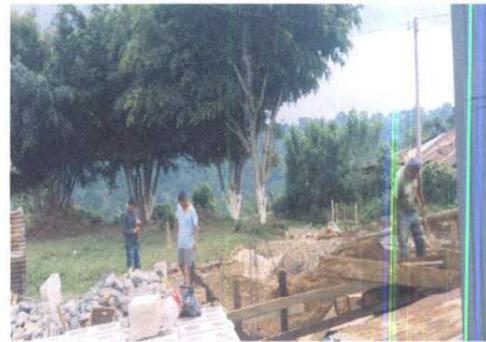
Foto 4: INSTALACIÓN DE PISO

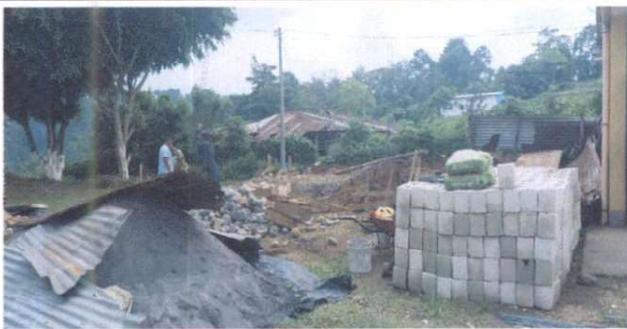
Foto 5: ESTUFA ARTESANAL Y PILA

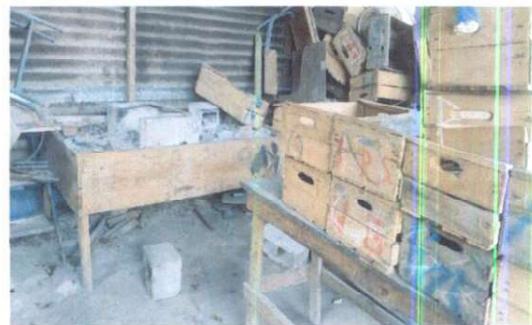
Foto 6: Ventana de Cocina, Balcón puerta de cocina
