SITUACIÓN DEFICIENCIAS DETERMINADAS PREVIO DURANTE POSTERIOR

DEPARTAMENTO:	SUCHITEPEQUEZ	MUNICIPIO:	CHICACAO
NOMBRE DEL ESTABLECIMIENTO:	EORM	DIRECCIÓN DEL ESTABLECIMIENTO:	CASERIO SAN ANTONIO LAS FLORES
CÓDIGO DEL ESTABLECIMIENTO:	10-13-0007-43	FECHA:	12/03/2024

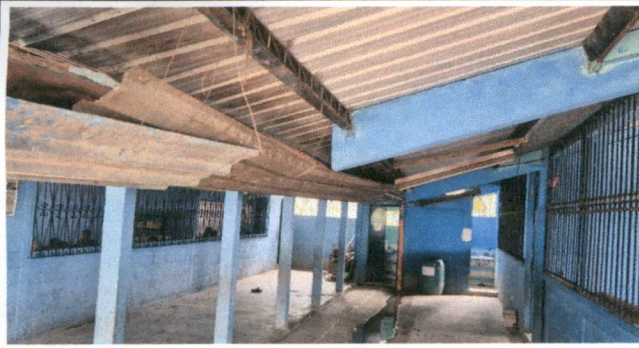
Sustitución de cubierta de lámina y estructura de soporte de madera por metal, sustitución de canal y bajada de agua pluvial

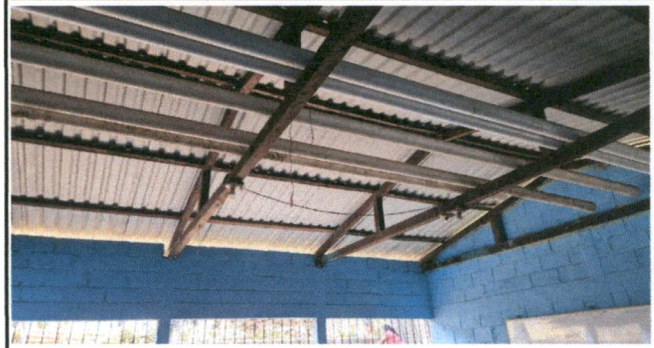
Sustitución de cubierta de lámina y estructura de soporte de madera por metal

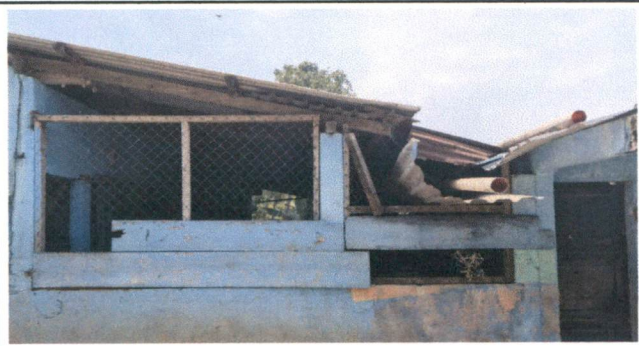
Sustitución de canal y bajadas de agua pluvial

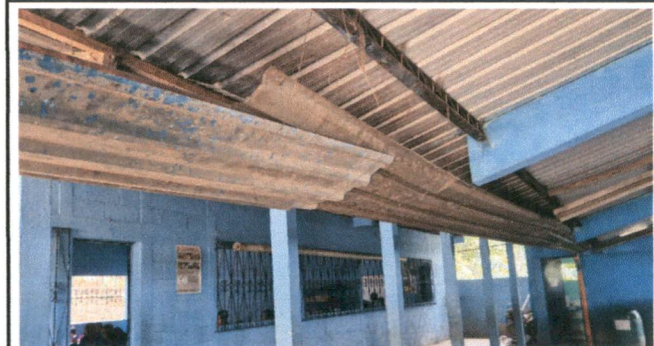
Sustitución de canal y bajadas de agua pluvial

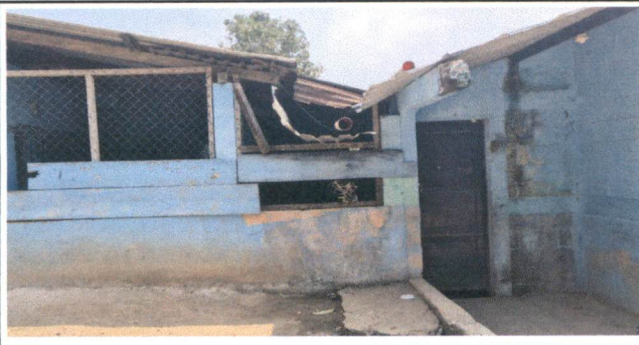
Sustitución de muro por portón de estructura metálica

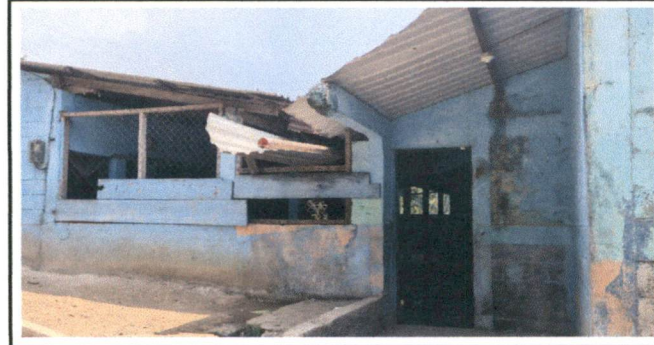
Sustitución de muro por portón de estructura metálica
