REGISTRO FOTOGRÁFICO DE SEGUIMIENTO Y MONITOREO A INTERVENCIÓN			
DEPARTAMENTO:	SUCHITEPEQUEZZ	MUNICIPIO	CHICACAO
NOMBRE DEL ESTABLECIMIENTO:	EORM	DIRECCIÓN DEL ESTABLECIMIENTO	CASERIO LA UNCIÓN
CÓDIGO DEL ESTABLECIMIENTO:	10-13-0026-43	FECHA DE LA INSPECCIÓN	8/07/24

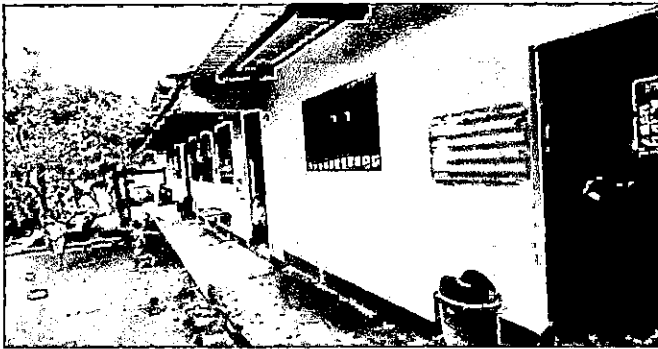
Foto1: . Pintura en muro exteriores e interiores		Foto 2: sustitución de lamina en cocina mas levantado de muro

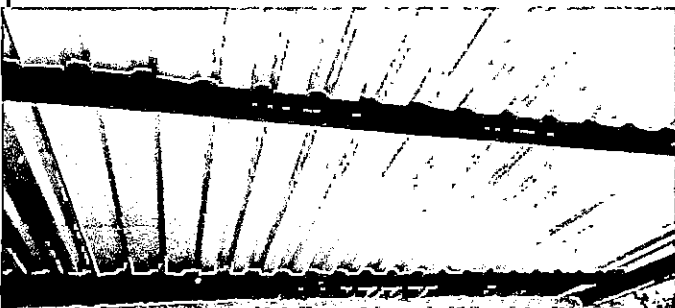
Foto 5: susitucion de lamina		Foto 6: aun no se pule el piso.
