| REGISTRO FOTOGRAFICO | | | |
| DEPARTAMENTO: | SUCHITEPEQUEZ | MUNICIPIO: | CHICACAO |
| NOMBRE DEL ESTABLECIMIENTO: | EORM | DIRECCIÓN DEL ESTABLECIMIENTO: | CASERIO SANTIAGO |
| CÓDIGO DEL ESTABLECIMIENTO: | 10-13-2641-43 | FECHA DE LA INSPECCIÓN: | 20/11/2023 |

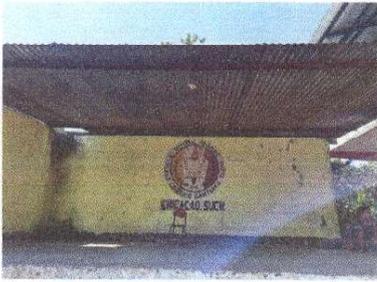
| REGISTRO FOTOGRAFICO | | | |
|---|---|---|---|
| Foto 3: FOTOGRAFIA DEL ESTADO ACTUAL DE LA LAMINA DEL ESCENARIO | | Foto 4: FOTOGRAFIA DEL ESTADO ACTUAL DEL PISO DEL ESCENARIO | |

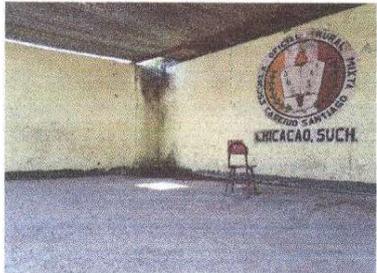
| REGISTRO FOTOGRAFICO | | | |
|---|---|---|---|
| Foto 5: FOTOGRAFIA DEL ESTADO ACTUAL DE LA PINTURA DEL ESCENARIO | | Foto 6: FOTOGRAFIA ESTADO ACTUAL DE LA LAMINA DEL ESCENARIO, SE CAYÓ A CAUSA DEL VIENTO | |

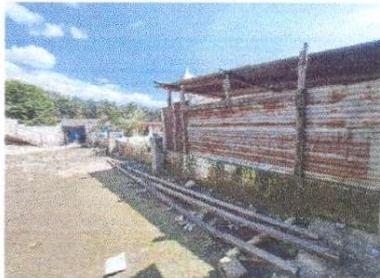
Foto 7: FOTOGRAFIA DEL ESTADO ACTUAL DEL PISO DEL SALON

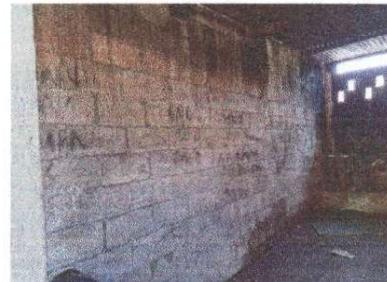
Foto 10: FOTOGRAFIA DEL ESTADO ACTUAL DE LAS PAREDES DE LA COCINA

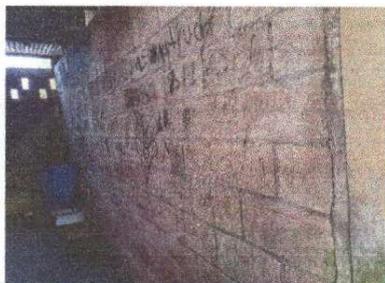
Foto 11: FOTOGRAFIA DEL ESTADO ACTUAL DE LAS PAREDES DE LA COCINA
