REGISTRO FOTOGRÁFICO

DEPARTAMENTO:	SUCHITEPEQUEZ	MUNICIPIO:	SAN JUAN BAUTISTA
NOMBRE DEL ESTABLECIMIENTO:	EORM	DIRECCIÓN DEL ESTABLECIMIENTO:	COMUNIDAD EL ESFUERZO
CÓDIGO DEL ESTABLECIMIENTO:	10-16-0005-43	FECHA DE LA INSPECCIÓN:	10 de marzo de 2023

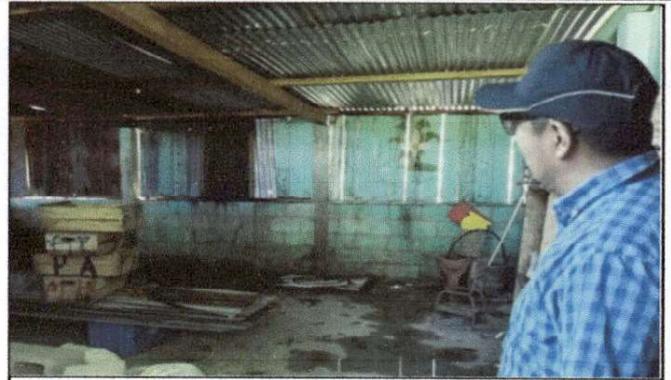
Foto 2: Vista del evaluador realizando la inspección del estado en el que se encuentra un módulo de aulas.

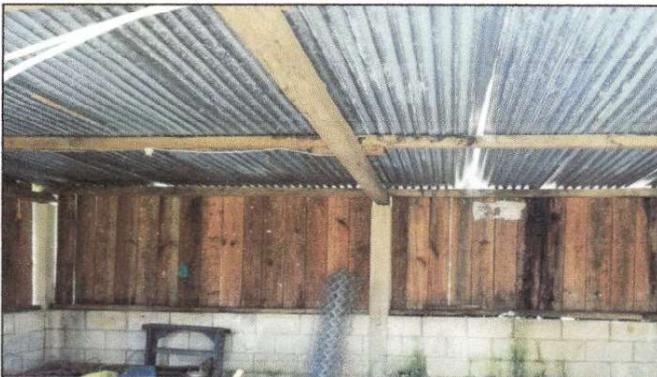
Foto 3: Solicitan trabajos de remozamiento en módulo de aulas. Entre los trabajos solicitados está el cambio y reparación de la cubierta de lámina.

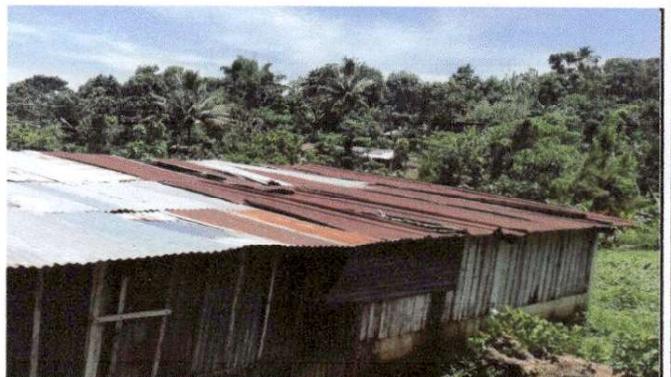
Foto 4: Solicitan trabajos de remozamiento en módulo de aulas. Entre los trabajos solicitados está el cambio y reparación de la cubierta de lámina.

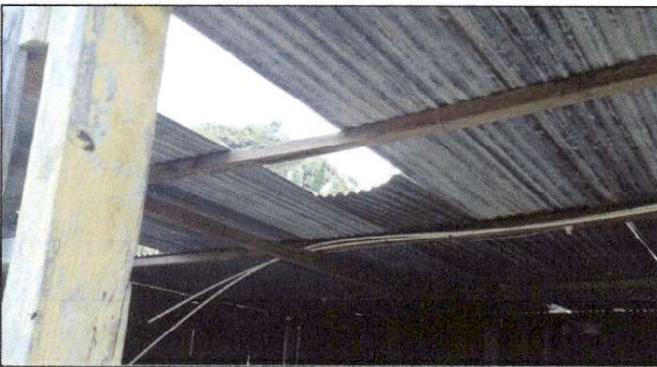
Foto 5: Debido al mal estado en el que se encuentra, se solicita la reparación urgente de la cubierta de lámina en módulo de aulas.

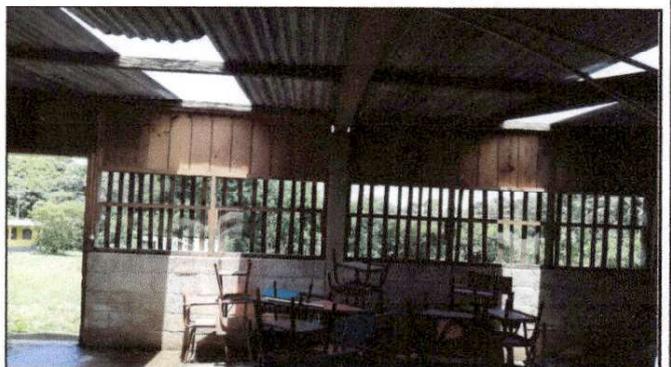
Foto 6: Debido al mal estado en el que se encuentra, se solicita la reparación urgente de la cubierta de lámina en módulo de aulas.

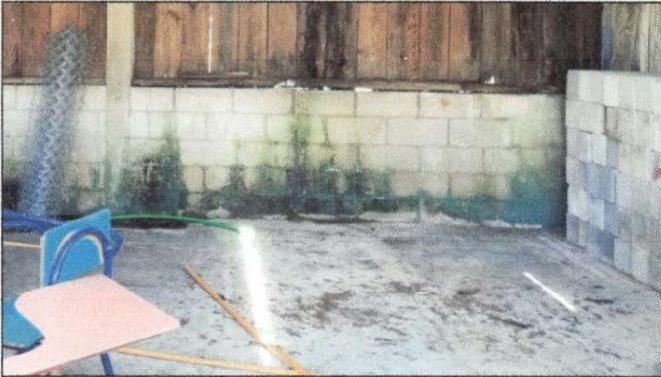
Foto 7: Se solicitan trabajos de mejoramiento en aulas. Entre las mejoras solicitadas está la colocación de piso cerámico antideslizante.

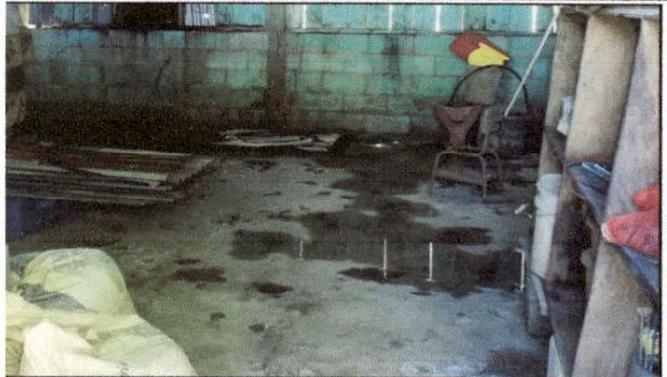
Foto 8: Se solicitan trabajos de mejoramiento en aulas. Entre las mejoras solicitadas está la colocación de piso cerámico antideslizante.

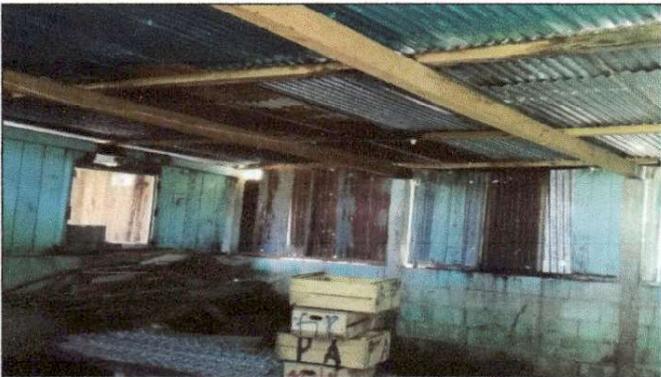
Foto 9: Por temas de seguridad e iluminación, solicitan el mejoramiento de ventanas en módulo de aulas.

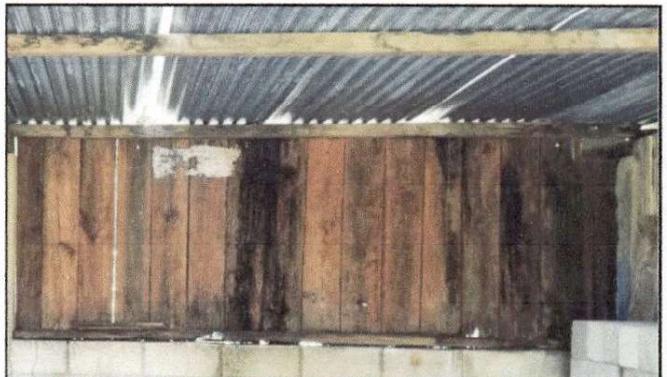
Foto 10: Por temas de seguridad e iluminación, solicitan el mejoramiento de ventanas en módulo de aulas.

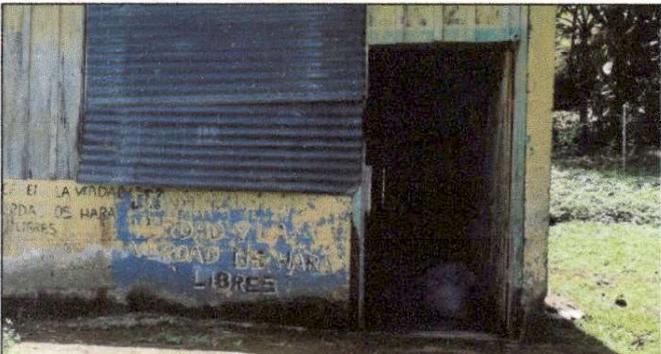
Foto 11: Se solicita el cambio de puertas en módulos de aulas por temas de seguridad.

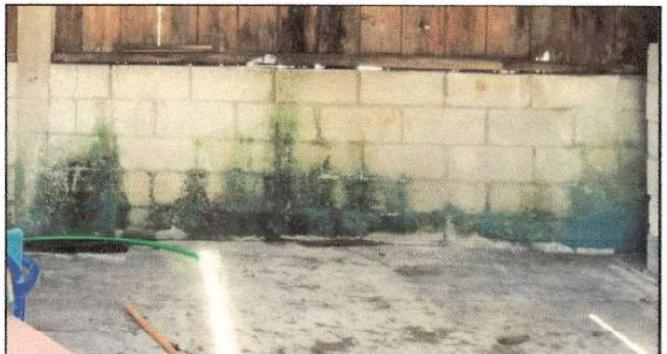
Foto 12: Solicitan la aplicación de pintura en muros interiores y exteriores de módulos de aulas.
