REGISTRO FOTOGRÁFICO			
DEPARTAMENTO:	SUCHITEPEQUEZ	MUNICIPIO:	SAN JUAN BAUTISTA
NOMBRE DEL ESTABLECIMIENTO:	EORM	DIRECCIÓN DEL ESTABLECIMIENTO:	COMUNIDAD EL ESFUERZO
CÓDIGO DEL ESTABLECIMIENTO:	10-16-0005-43	FECHA DE LA INSPECCIÓN:	10 de marzo de 2023

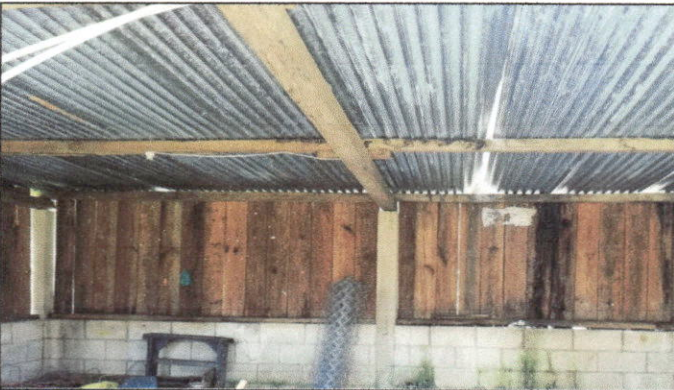
Foto 3: Solicitan trabajos de remozamiento en módulo de aulas. Entre los trabajos solicitados está el cambio y reparación de la cubierta de lámina.

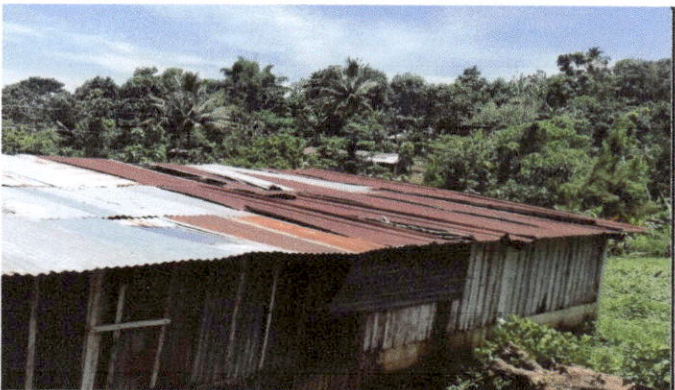
Foto 4: Solicitan trabajos de remozamiento en módulo de aulas. Entre los trabajos solicitados está el cambio y reparación de la cubierta de lámina.

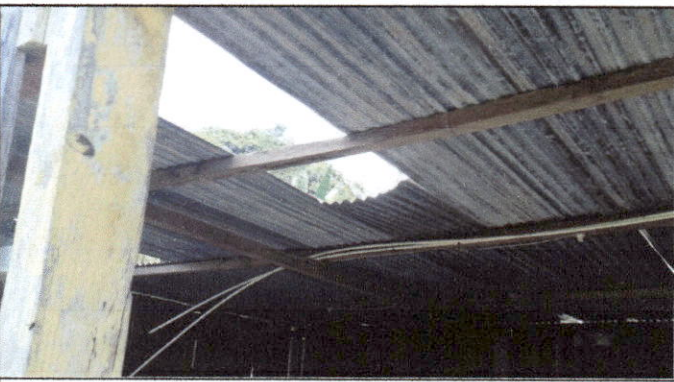
Foto 5: Debido al mal estado en el que se encuentra, se solicita la reparación urgente de la cubierta de lámina en módulo de aulas.

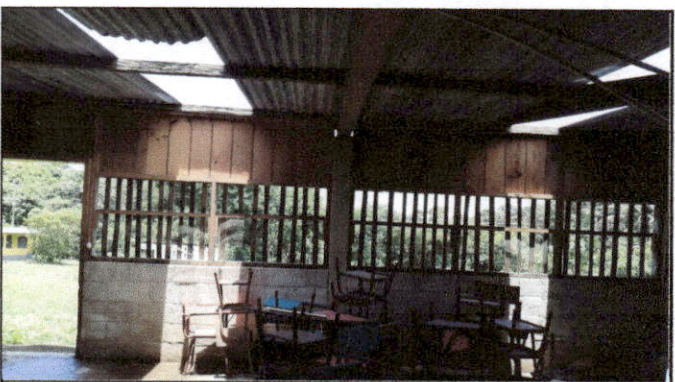
Foto 6: Debido al mal estado en el que se encuentra, se solicita la reparación urgente de la cubierta de lámina en módulo de aulas.

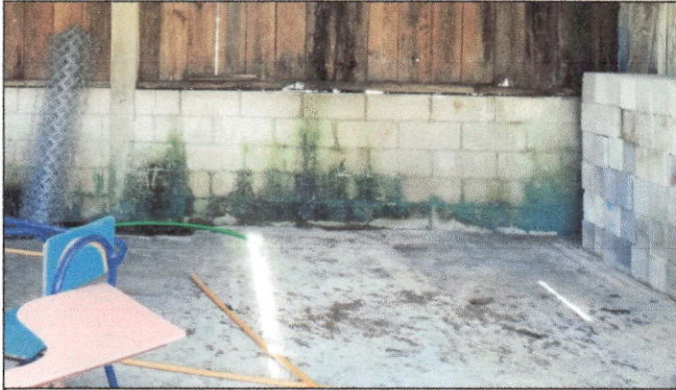
Foto 7: Se solicitan trabajos de mejoramiento en aulas. Entre las mejoras solicitadas está la colocación de piso cerámico antideslizante.

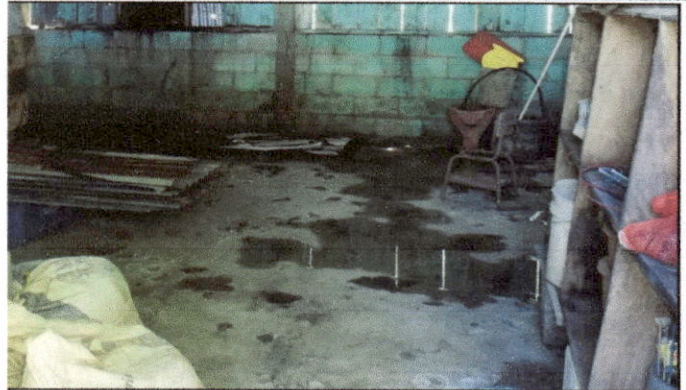
Foto 8: Se solicitan trabajos de mejoramiento en aulas. Entre las mejoras solicitadas está la colocación de piso cerámico antideslizante.

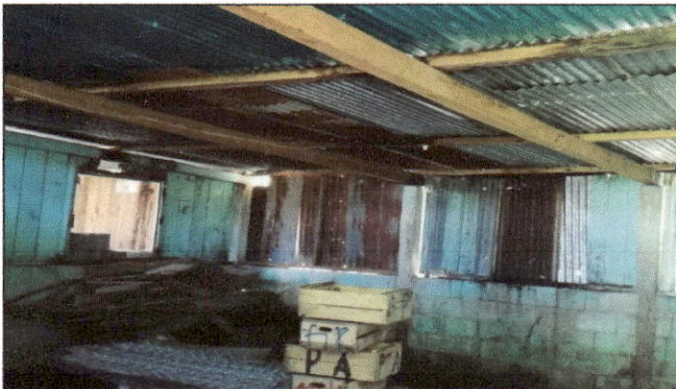
Foto 9: Por temas de seguridad e iluminación, solicitan el mejoramiento de ventanas en módulo de aulas.

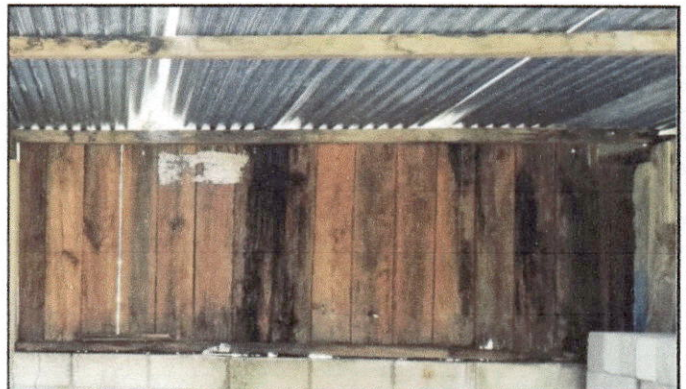
Foto 10: Por temas de seguridad e iluminación, solicitan el mejoramiento de ventanas en módulo de aulas.

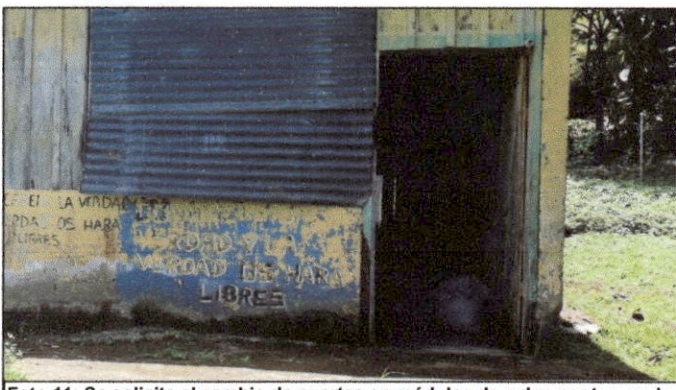
Foto 11: Se solicita el cambio de puertas en módulos de aulas por temas de seguridad.

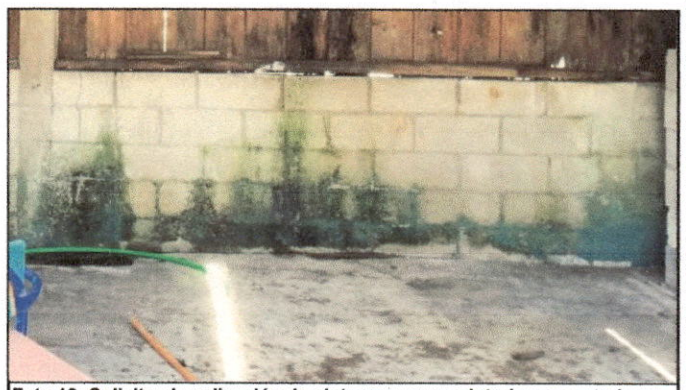
Foto 12: Solicitan la aplicación de pintura en muros interiores y exteriores de módulos de aulas.
