REGISTRO FOTOGRÁFICO			
DEPARTAMENTO:	SUCHITEPEQUEZ	MUNICIPIO:	SAN JUAN BAUTISTA
NOMBRE DEL ESTABLECIMIENTO:	EOUM	DIRECCIÓN DEL ESTABLECIMIENTO:	1a AVENIDA 1-43 ZONA 2
CÓDIGO DEL ESTABLECIMIENTO:	10-16-0381-43	FECHA DE LA INSPECCIÓN:	10 de marzo de 2023

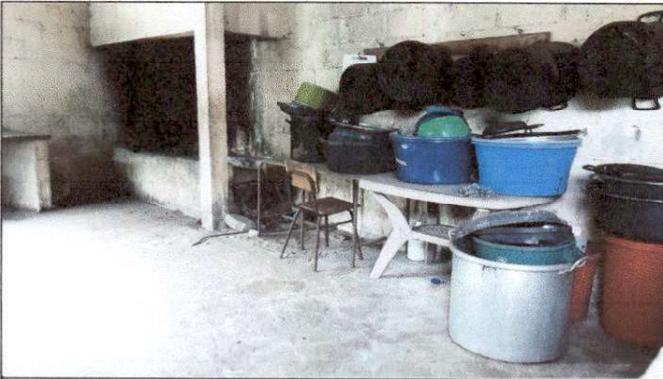
Foto 3: Estado actual del área de cocina, solicitan trabajos de mejoramiento en dicha área. Entre los trabajos solicitados están la colocación de piso y azulejos.

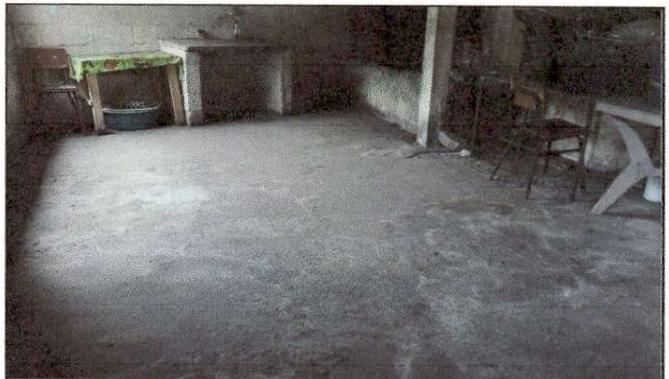
Foto 4: Estado actual del área de cocina, solicitan trabajos de mejoramiento en dicha área. Entre los trabajos solicitados están la colocación de piso y azulejos.

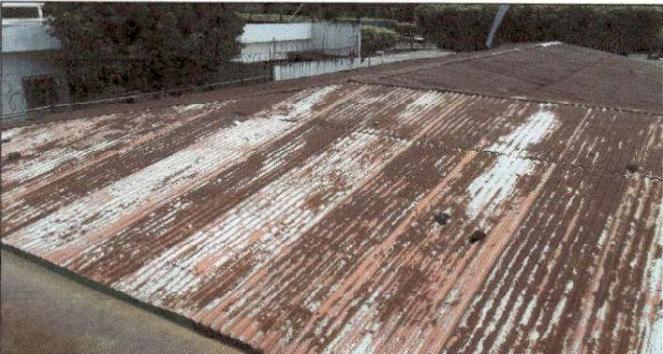
Foto 5: Estado actual de la cubierta de lámina en módulo de aulas, solicitan el cambio de dicha cubierta debido a su estado de deterioro.

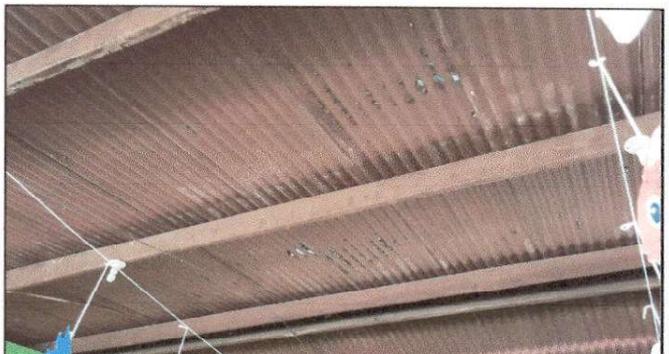
Foto 6: Estado actual de la cubierta de lámina en módulo de aulas, solicitan el cambio de dicha cubierta debido a su estado de deterioro.

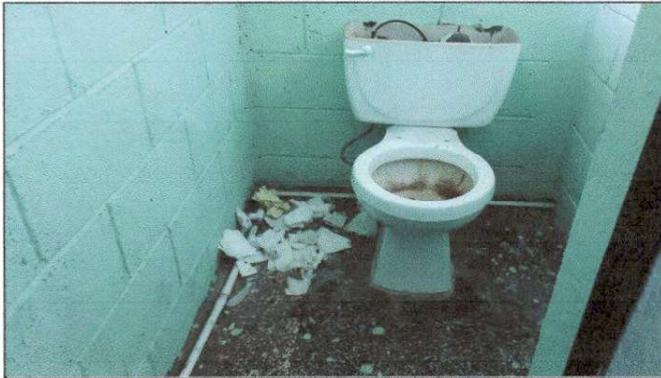
Foto 7: Estado actual de los servicios sanitarios de niños y niñas, solicitando trabajos de reparación y mantenimiento ya que algunos inodoros y lavamanos se encuentran inhabilitados.

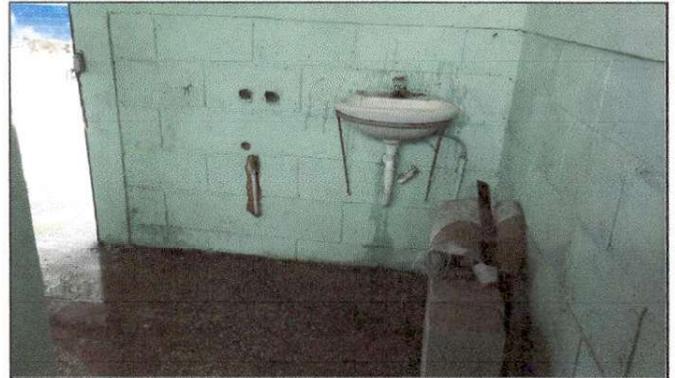
Foto 8: Estado actual de los servicios sanitarios de niños y niñas, solicitando trabajos de reparación y mantenimiento ya que algunos inodoros y lavamanos se encuentran inhabilitados.

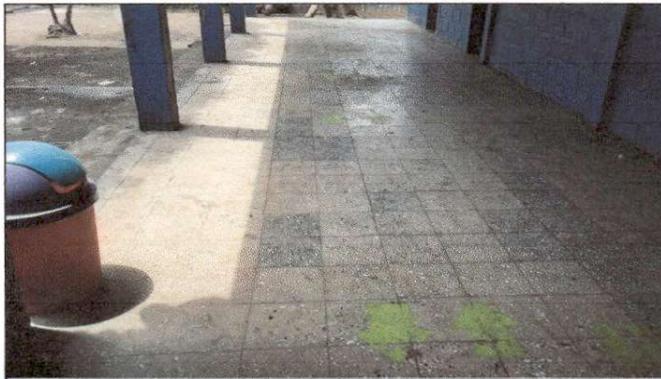
Foto 9: Debido al estado de deterioro del piso, solicitan el cambio de este mismo en módulo de aulas y pasillo.

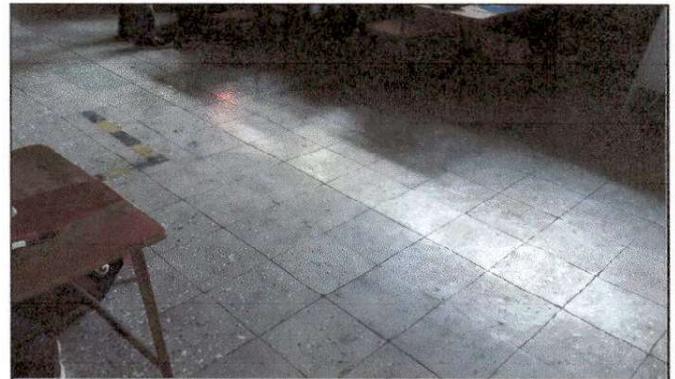
Foto 10: Debido al estado de deterioro del piso, solicitan el cambio de este mismo en módulo de aulas y pasillo.

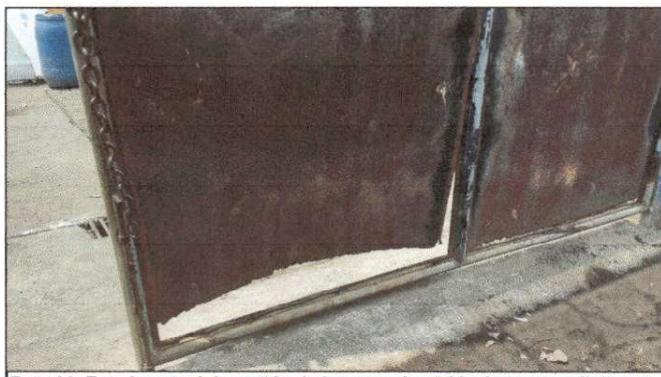
Foto 11: Estado actual de portón de ingreso al establecimiento, solicitando el cambio de este mismo para el mejoramiento de la seguridad.

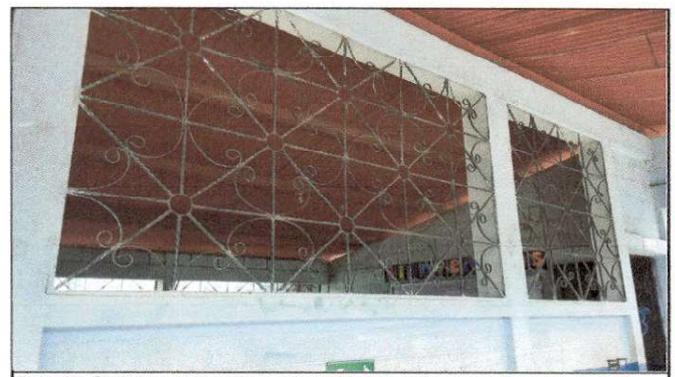
Foto 12: Solicitan la colocación de balcones en módulo de aulas para el mejoramiento de la seguridad del establecimiento.
