REGISTRO FOTOGRÁFICO			
DEPARTAMENTO:	SUCHITEPEQUEZ	MUNICIPIO:	SAN JUAN BAUTISTA
NOMBRE DEL ESTABLECIMIENTO:	EORM	DIRECCIÓN DEL ESTABLECIMIENTO:	CASERIO EL PLAN
CÓDIGO DEL ESTABLECIMIENTO:	10-16-0382-43	FECHA DE LA INSPECCIÓN:	10 de marzo de 2023

REGISTRO FOTOGRAFICO

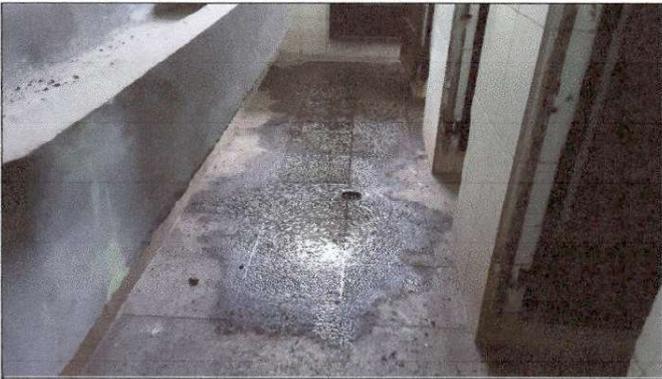
Foto 3: Estado actual de los servicios sanitarios, solicitan trabajos de remozamiento en dicha área.

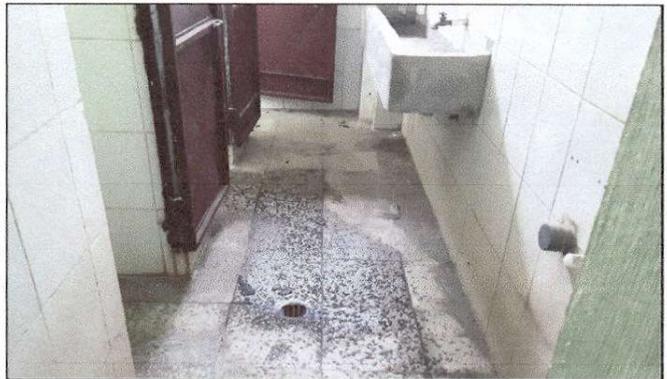
Foto 4: Estado actual de los servicios sanitarios, solicitan trabajos de remozamiento en dicha área.

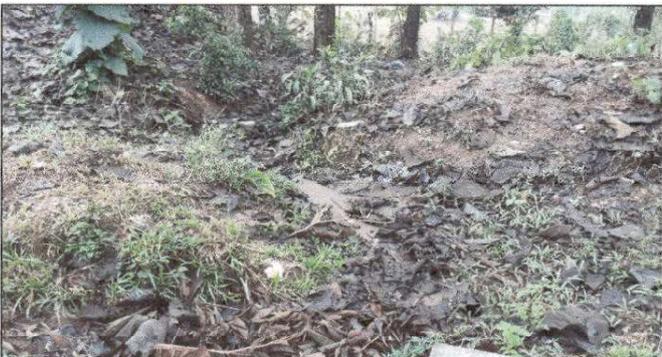
Foto 5: Área donde se ubica la fosa séptica, solicitan el mantenimiento de la fosa debido a que ha pasado tiempo desde que esta se realizó.

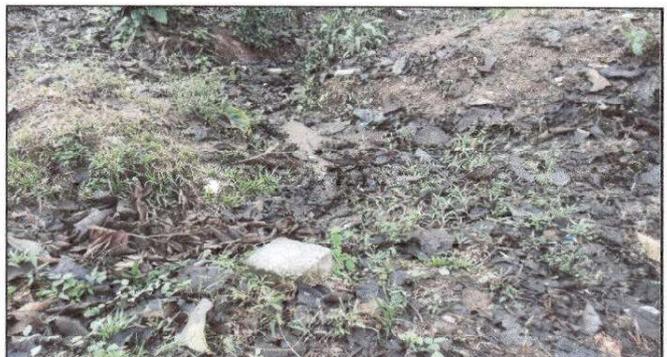
Foto 6: Área donde se ubica la fosa séptica, solicitan el mantenimiento de la fosa debido a que ha pasado tiempo desde que esta se realizó.

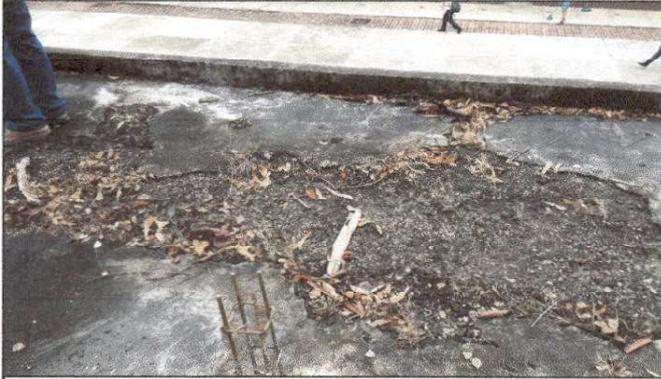
Foto 7: Estado actual de losa del techo de todo el establecimiento, se solicitan trabajos de remozamiento en esta área debido a su estado tan grave de deterioro.

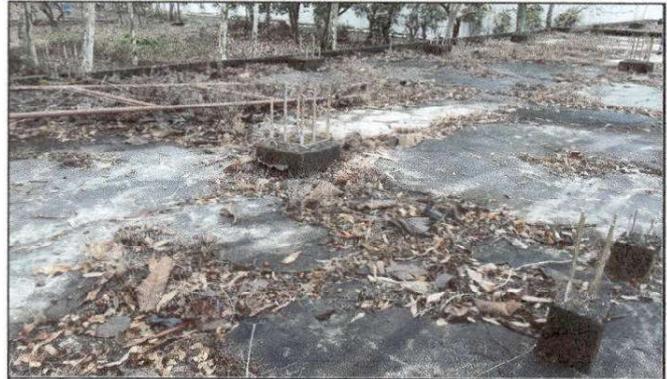
Foto 8: Estado actual de losa del techo de todo el establecimiento, se solicitan trabajos de remozamiento en esta área debido a su estado tan grave de deterioro.

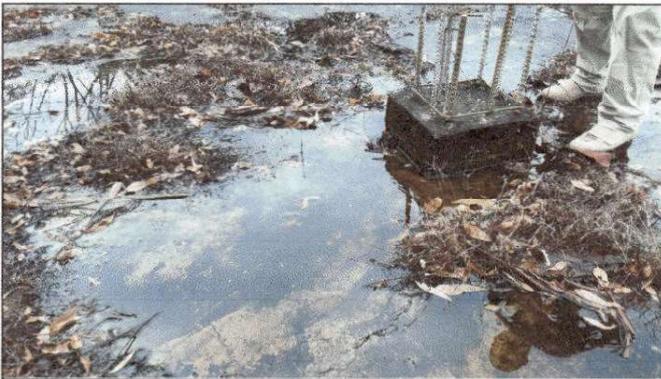
Foto 9: Debido al estado tan grave de deterioro en el que se encuentra la losa del techo, solicitan trabajos de remozamiento en esta área.

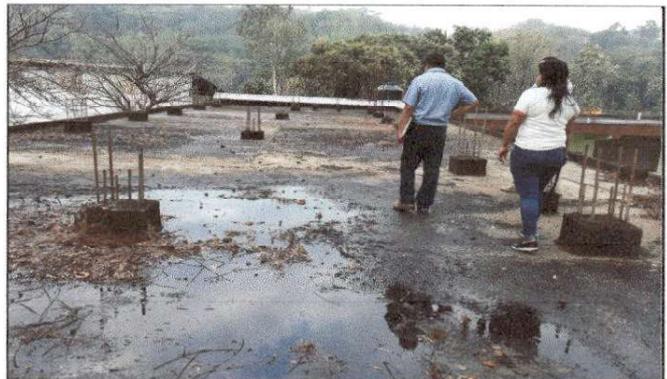
Foto 10: Debido al estado tan grave de deterioro en el que se encuentra la losa del techo, solicitan trabajos de remozamiento en esta área.

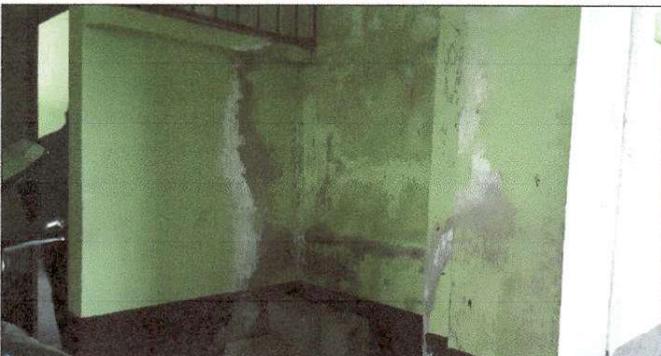
Foto 11: Debido al estado de deterioro de la losa del techo, las instalaciones del establecimiento se han visto afectadas, solicitan el remozamiento de dicha losa.

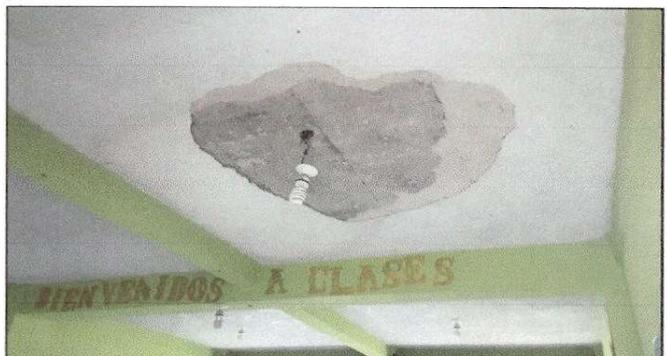
Foto 12: Debido al estado de deterioro de la losa del techo, las instalaciones del establecimiento se han visto afectadas, solicitan el remozamiento de dicha losa.
