Ministerio de Educación
Guatemala

REGISTRO FOTOGRÁFICO PROGRAMA DE MANTENIMIENTO DE EDIFICIOS ESCOLARES PÚBLICOS

DEPARTAMENTO:	Suchitepéquez	MUNICIPIO:	Rio Bravo
NOMBRE DEL ESTABLECIMIENTO:	EORM	DIRECCIÓN DEL ESTABLECIMIENTO:	Caserío Santa Elena III
CÓDIGO DEL ESTABLECIMIENTO:	10-20-0019-43	FECHA:	31/05/2024

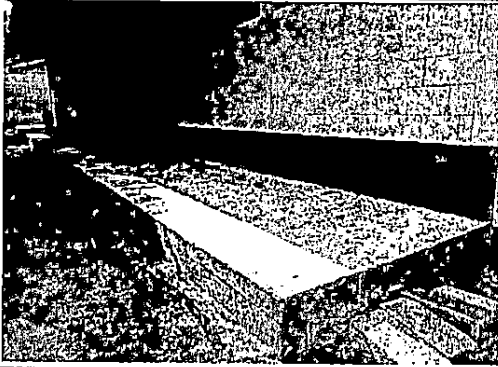
Sustitución de piso de torta de concreto a piso cerámico antideslizante

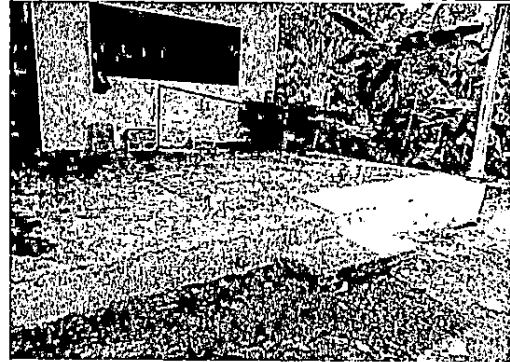
Sustitución de piso de torta de concreto a piso cerámico antideslizante.

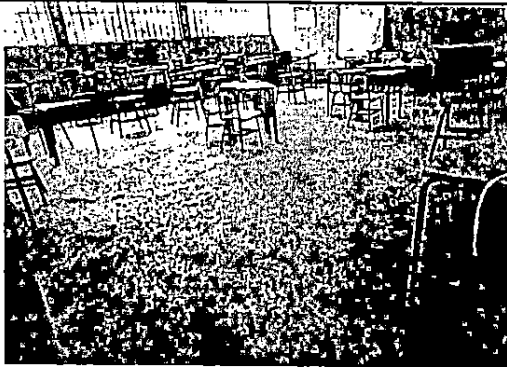
Sustitución de piso de cemento líquido a piso cerámico

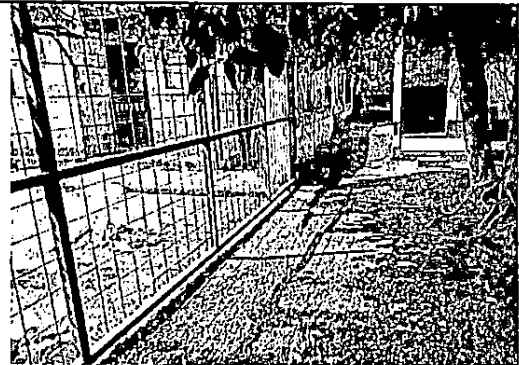
Mantenimiento a portón de metal.

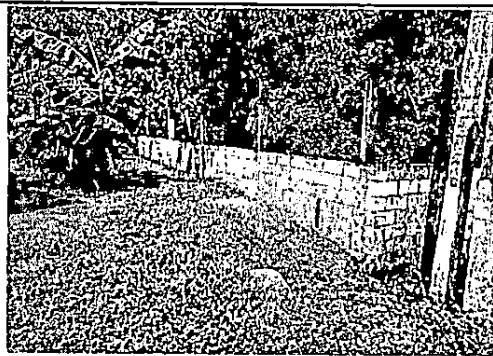
Reparación de muro perimetral de block.

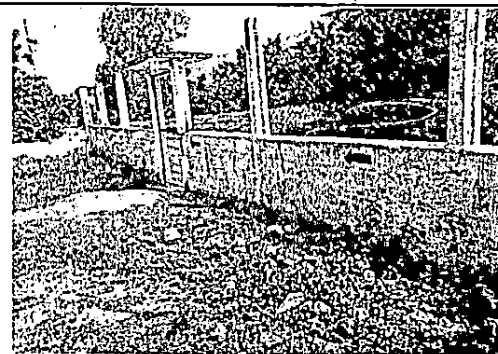
Fabricación e instalación de portón de metal de ingreso.
