**REGISTRO FOTOGRÁFICO  
PROGRAMA DE MANTENIMIENTO DE EDIFICIOS ESCOLARES PÚBLICOS**

PRA-FOR-123  
Versión 1

DEPARTAMENTO:	SUCHITEPÉQUEZ	MUNICIPIO:	SAN JOSÉ LA MÁQUINA
NOMBRE DEL ESTABLECIMIENTO:	EORM	DIRECCIÓN DEL ESTABLECIMIENTO:	LINEA A-5 SECTOR SIS
CÓDIGO DEL ESTABLECIMIENTO:	10-21-0005-43	FECHA:

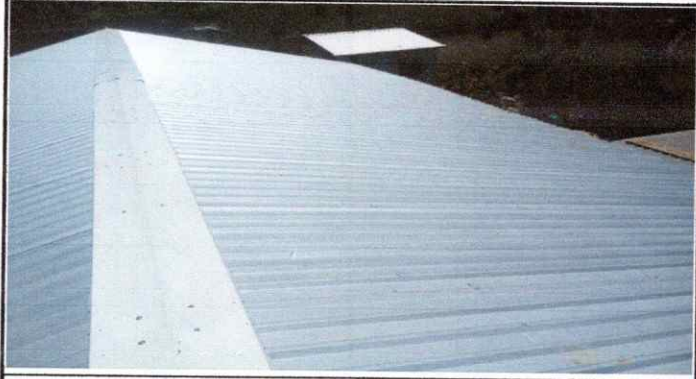
Foto 1: Sustitución de 184 metro de cubierta de lamina por lamina troquelada calibre 26 de la EORM.

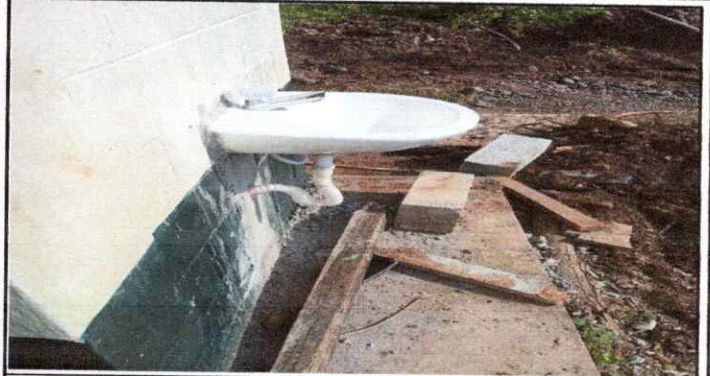
Foto 2: Sustitución de lavamano de concreto por lavamano de china.

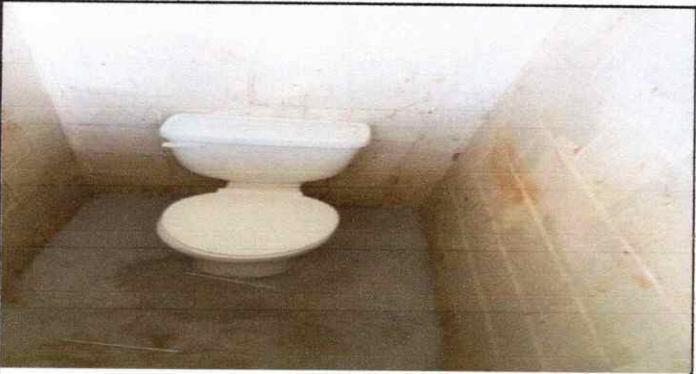
Foto 3: Sustitución de tasa de baño de concreto por tasa de baño de china

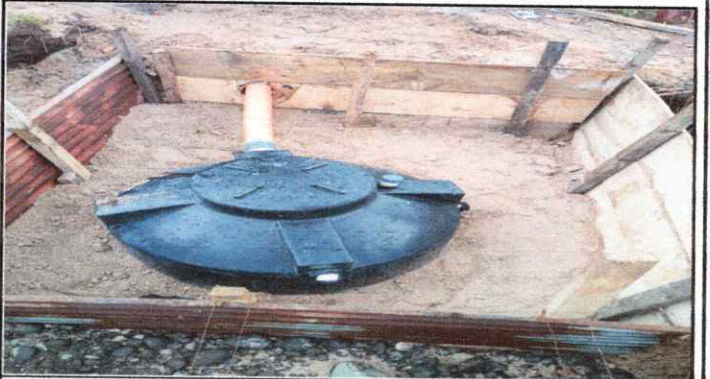
Foto 4: Sustitución de biodigestor.

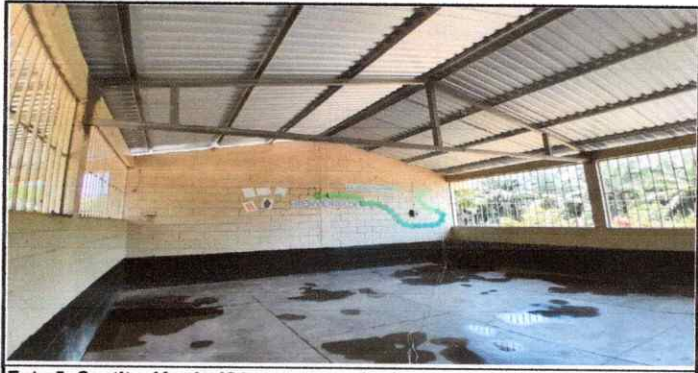
Foto 5: Sustitución de 184 metros cuadrado de estructura de metal,

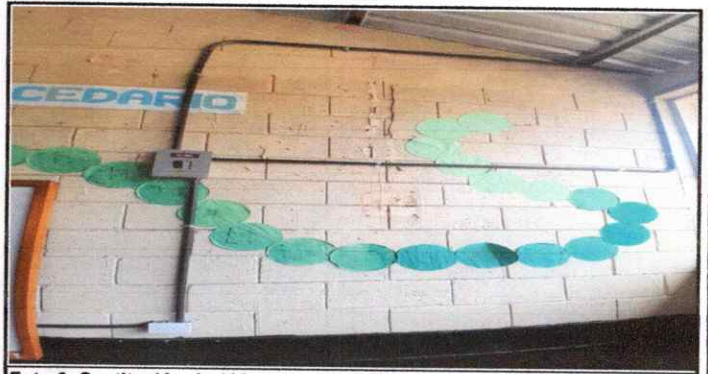
Foto 6: Sustitución de 160 metros de cable con sus accesorios de las aulas de la EORM.

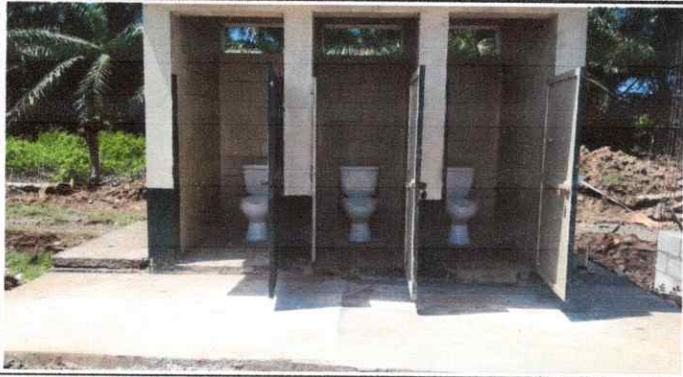
Foto1: Sustitución de de tasa de baño de chian.
