REGISTRO FOTOGRAFICO			
DEPARTAMENTO:	SUCHITEPEQUEZ	MUNICIPIO:	SAN JOSE LA MAQUINA
NOMBRE DEL ESTABLECIMIENTO:	EORM	DIRECCIÓN DEL ESTABLECIMIENTO:	LINEA B-4 SECTOR ICAN
CÓDIGO DEL ESTABLECIMIENTO:	10-21-0007-43	FECHA DE LA INSPECCIÓN:	9 de marzo de 2023

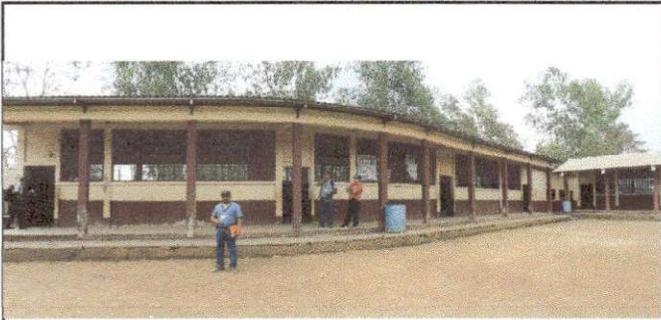
Foto 1: Vista panorámica del evaluador frente a módulo de aulas debido a que el establecimiento no cuenta con rótulo de identificación.

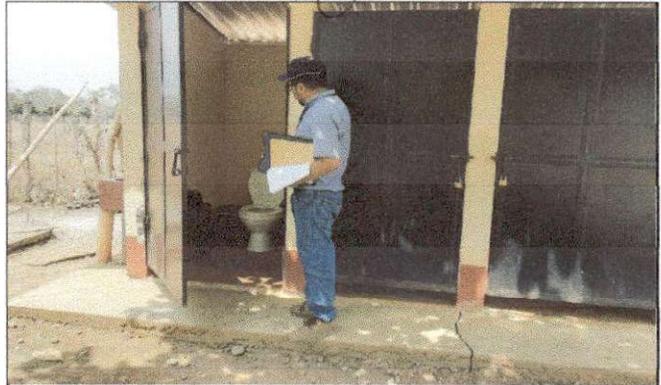
Foto 2: Vista del evaluador realizando la inspección de los servicios sanitarios y visualizar las necesidades.

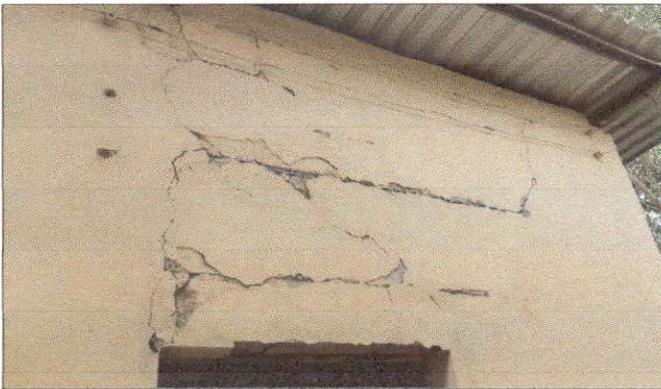
Foto 3: Solicitan remozamiento en muros del área de bodega y cocina, ya que han sido dañados por eventos sísmicos.

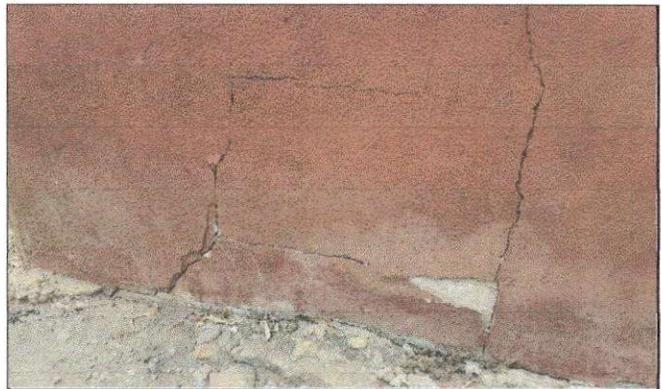
Foto 4: Solicitan remozamiento en muros del área de bodega y cocina, ya que han sido dañados por eventos sísmicos.

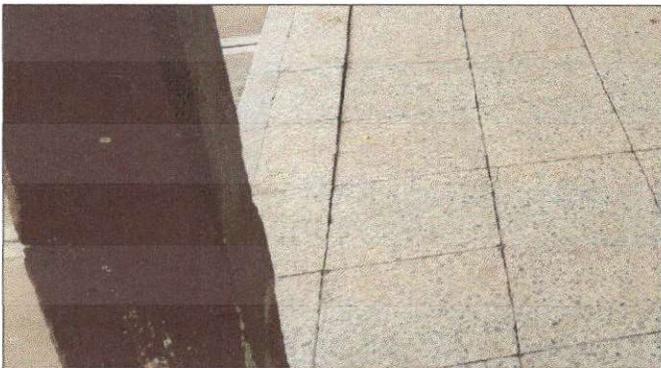
Foto 5: Estado actual del piso en pasillo y aulas, solicitan su cambio en 2 módulos.

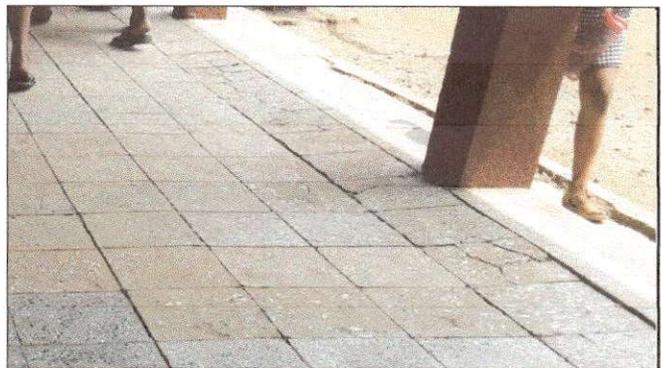
Foto 6: Estado actual del piso en pasillo y aulas, solicitan su cambio en 2 módulos.

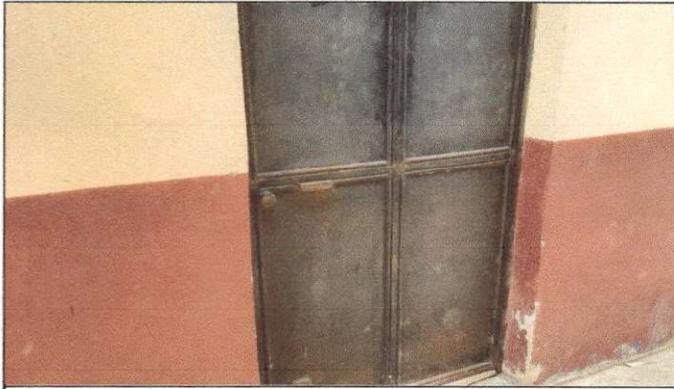
Foto 7: Estado actual de puerta metálica del área de bodega, solicitan su cambio debido a su estado de deterioro.

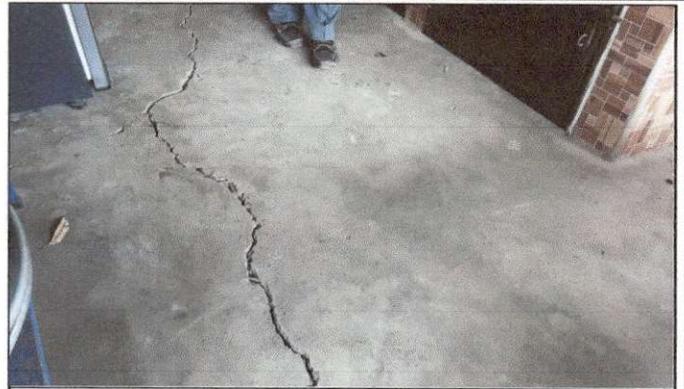
Foto 8: Solicitan la reparación del piso del área de cocina, debido a que este presenta daños en varias partes.

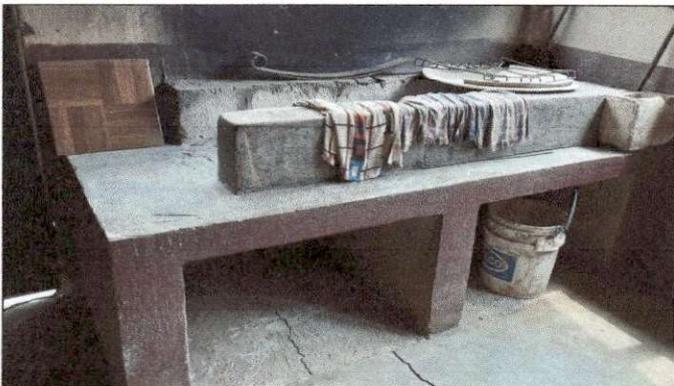
Foto 9: Estado actual del área de cocina, solicitan trabajos de remozamiento en dicha área para el mejoramiento de las condiciones de trabajo.

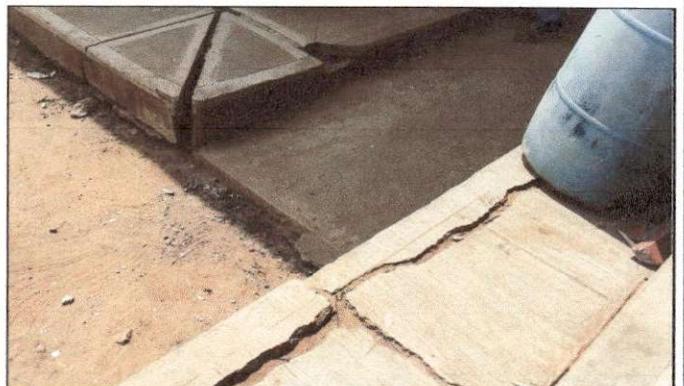
Foto 10: Debido a que varias banquetas ubicadas en módulos de aulas se encuentran deterioradas, solicitan su reparación por tema de seguridad de los niños.

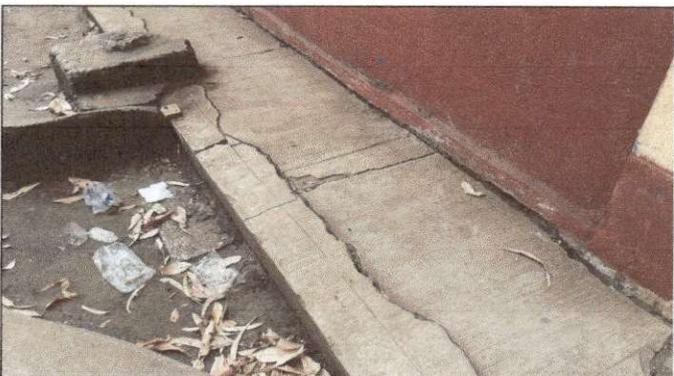
Foto 11: Debido a que varias banquetas ubicadas en módulos de aulas se encuentran deterioradas, solicitan su reparación por tema de seguridad de los niños.

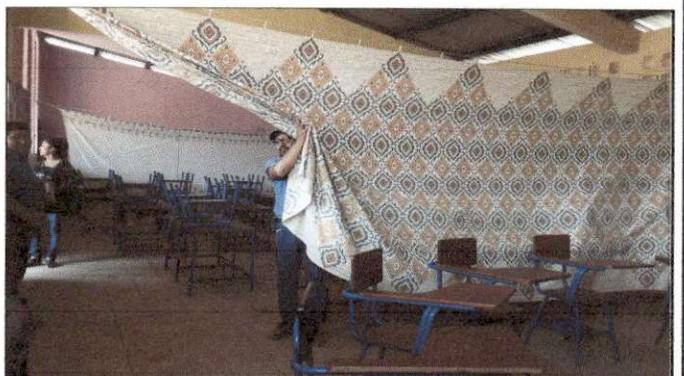
Foto 12: Solicitan colocación de muros de separación entre aulas, ya que actualmente están divididas por cortinas.
