SITUACIÓN DEFICIENCIAS DETERMINADAS

DEPARTAMENTO:	SUCHITEPÉQUEZ	MUNICIPIO:	SAN JOSÉ LA MÁQUINA
NOMBRE DEL ESTABLECIMIENTO:	EORM LÍNEA A-13 SECTOR ICAN	DIRECCIÓN DEL ESTABLECIMIENTO:	LÍNEA A-13
CÓDIGO DEL ESTABLECIMIENTO:	10-21-0020-43	FECHA:	9/09/2024

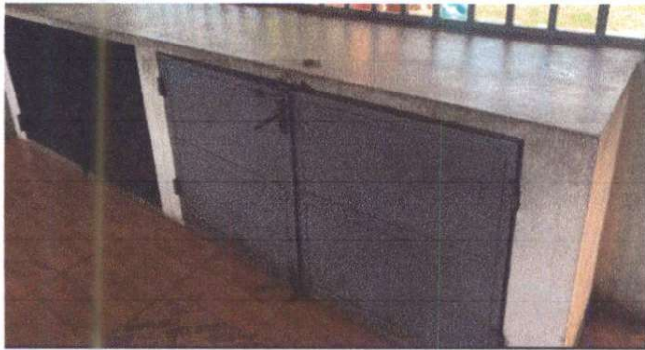
Foto 1: Suministro de gabinete de concreto

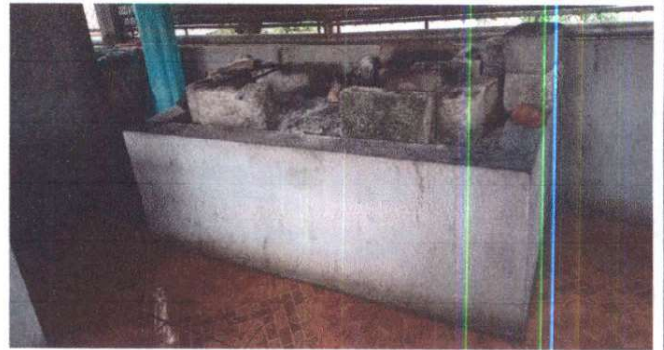
Foto 2: Sustitucion de estufa por estufa rural completa

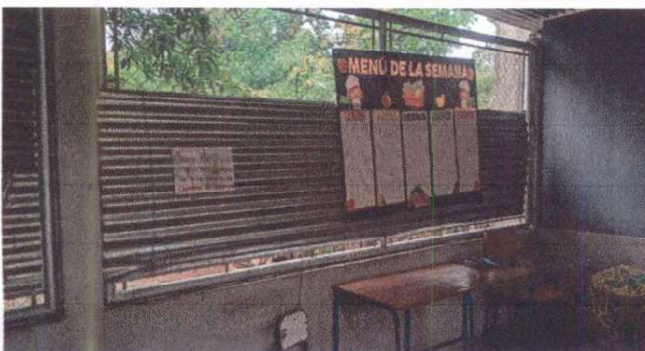
Foto 3: Sustitucion de malla galvanizada por muro de block en area de cocina

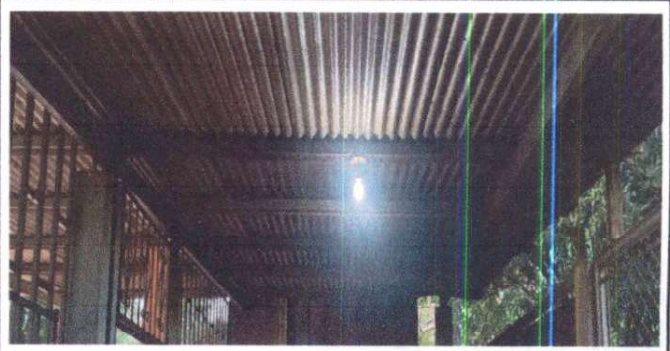
Foto 4: Sustitucion de lamina, por lamina troquelada aluzinc calibre 26 en area de cocina

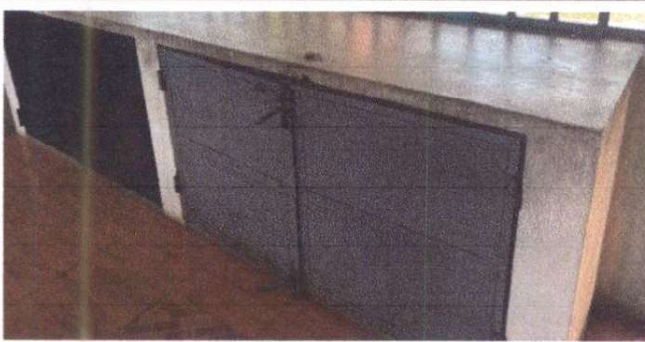
Foto 5: Suministro de puerta de pvc para gabinete de la cocina

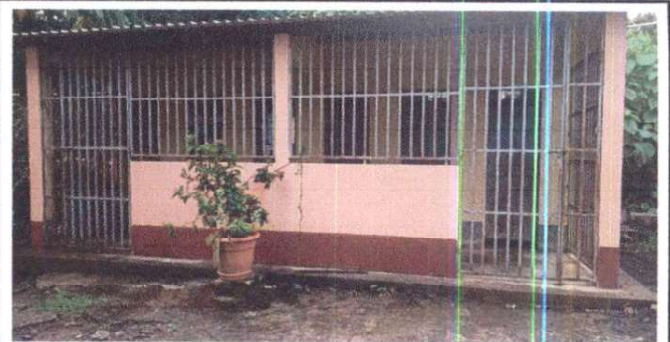
Foto 6: Suministro de pintura en muros interiores y exteriores para el area de cocina y servicio sanitario

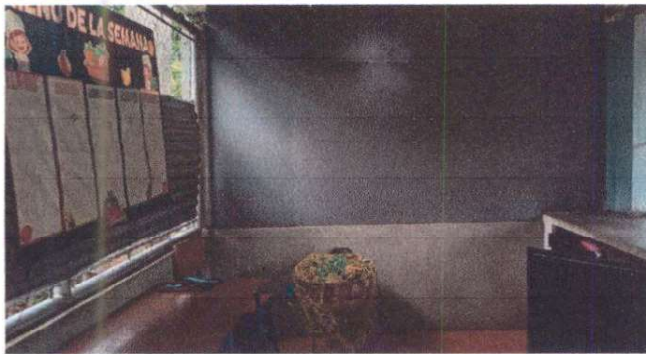
Foto 7: Suministro de pintura en muros interiores y exteriores para el área de cocina y servicios sanitarios

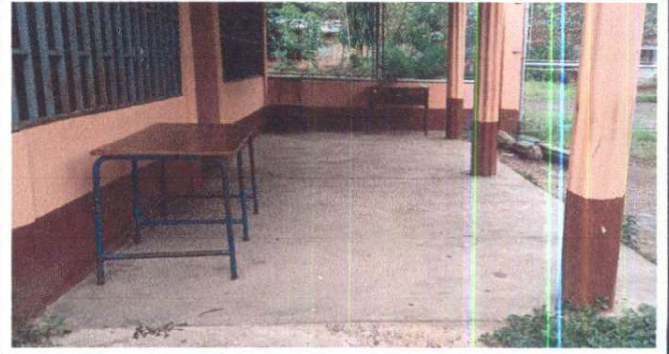
Foto 8: Suministro e instalación de piso cerámico antideslizante para la cocina y servicios sanitarios

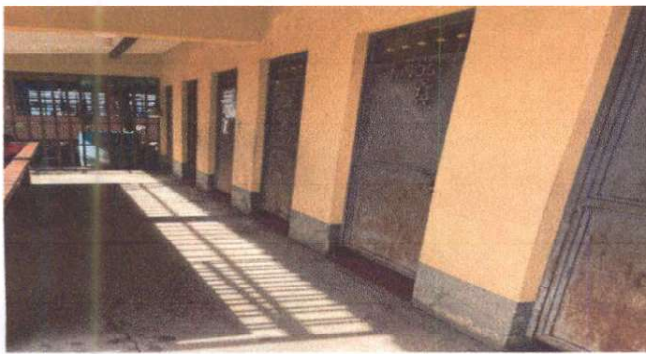
Foto 9: Suministro e instalación de piso cerámico antideslizante para la cocina y servicios sanitarios

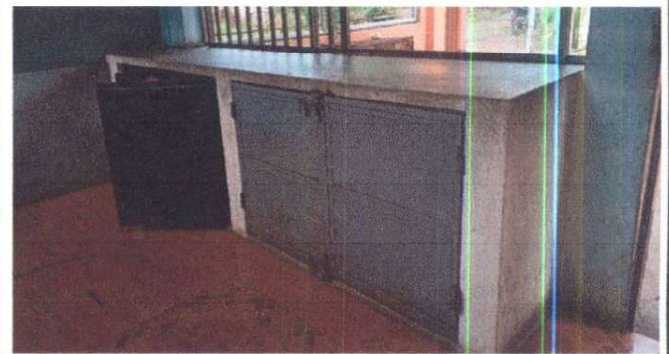
Foto 10: Suministro e instalación de azulejo para gabinete de la cocina y servicios sanitarios

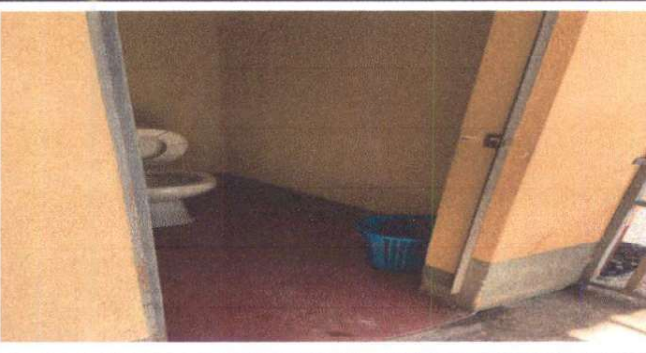
Foto 11: Suministro e instalación de azulejo para gabinete de la cocina y servicios sanitarios

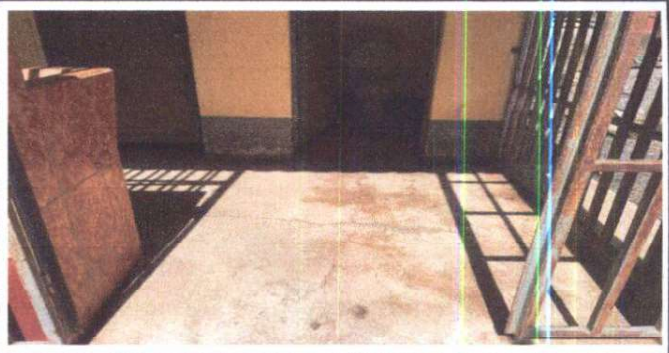
Foto 12: Suministro e instalación de inodoro y sus accesorios

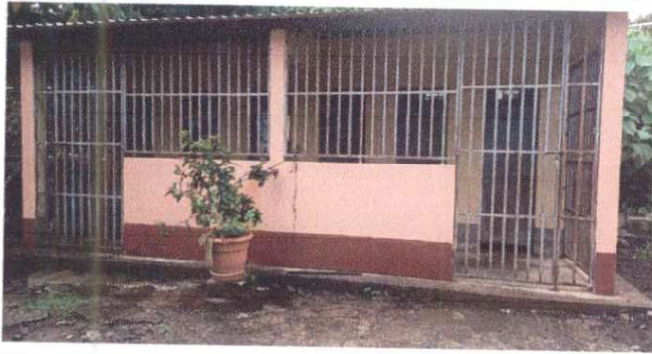
Foto 13: Mantenimiento de balcones de metal.

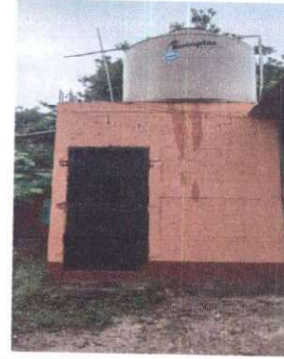
Foto 14: Suministro de base de concreto para instalacion de deposito de agua

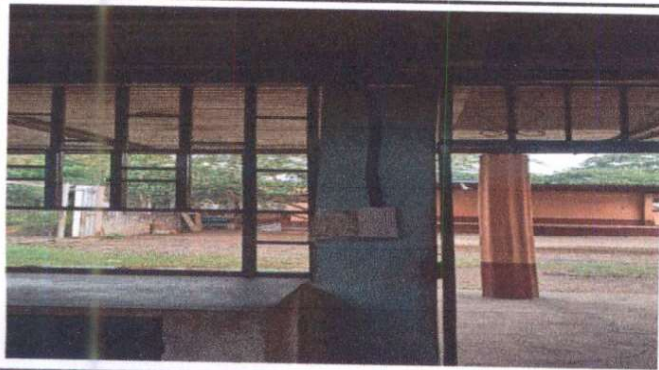
Foto 15: Suministro del sistema electrico de fuerza para el area de cocina

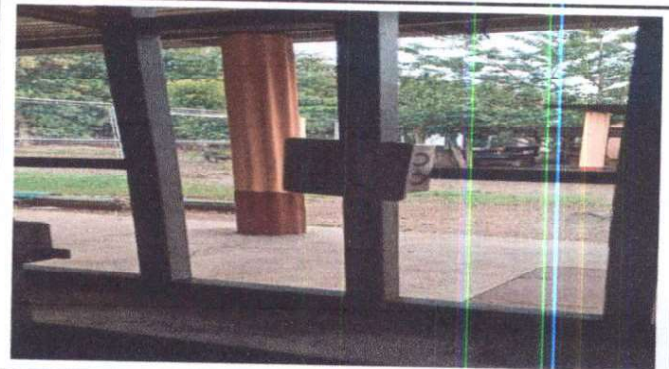
Foto 16: Suministro del sistema electrico de fuerza para el area de cocina

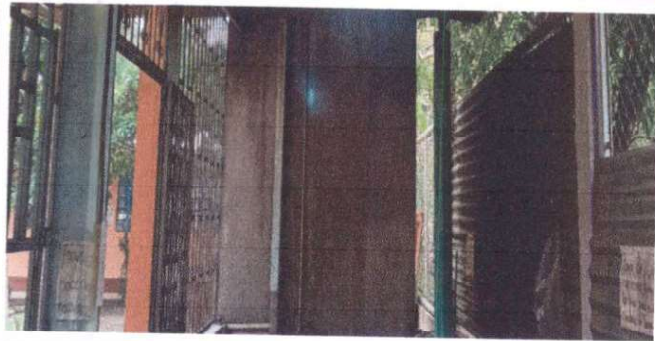
Foto 17: cernido en muros interiores del area de cocina
