SITUACIÓN DEFICIENCIAS DETERMINADAS PREVIO DURANTE POSTERIOR

DEPARTAMENTO:	TOTONICAPÁN	MUNICIPIO:	TOTONICAPÁN
NOMBRE DEL ESTABLECIMIENTO:	EOUN JM MIGUEL GARCÍA GRANADOS	DIRECCIÓN DEL ESTABLECIMIENTO:	1RA. CALLE 10-26 ZONA 2
CÓDIGO DEL ESTABLECIMIENTO:	08-01-0046-43	FECHA:	6/06/2024

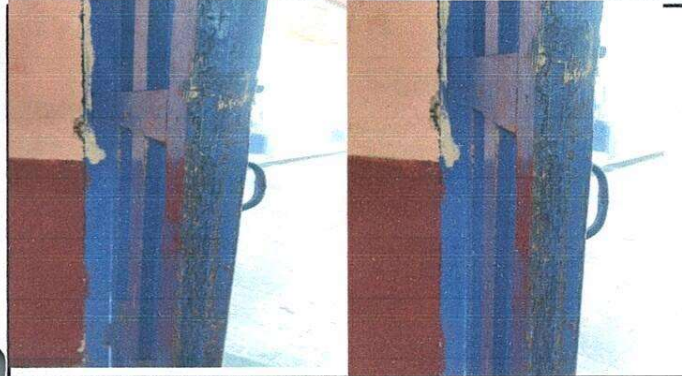
Foto 1: Restauración, tratamiento, accesorios y barnizado con poliuretano para exterior de puertas, por daños en ambos largueros con varios orificios ocasionados por el cambio constante de pasadores, alabadas y por polilla.

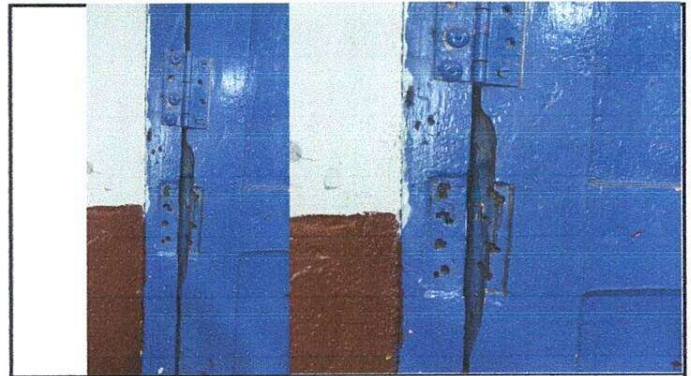
Foto 2: Restauración, tratamiento, accesorios y barnizado con poliuretano para exterior de puertas. Presenta daños en ambos centros de tableros y largueros por polilla, varios orificios ocasionados por el cambio constante de pasadores, alabadas.

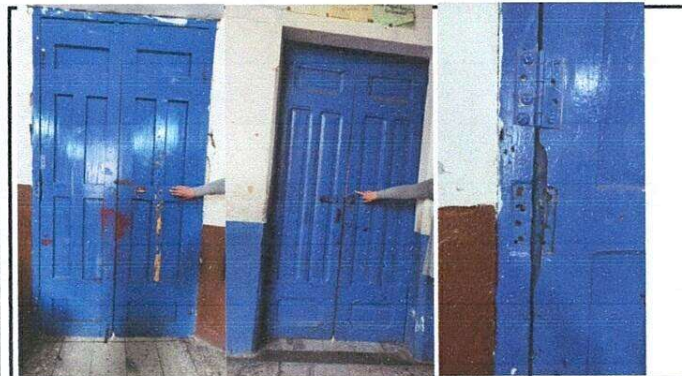
Foto 5: Restauración, tratamiento, accesorios y barnizado con poliuretano para exterior de puertas, presenta daños en ambos largueros con varios orificios ocasionados por el cambio constante de pasadores, alabadas, daños estructuras por polilla y no cuenta con accesorios.

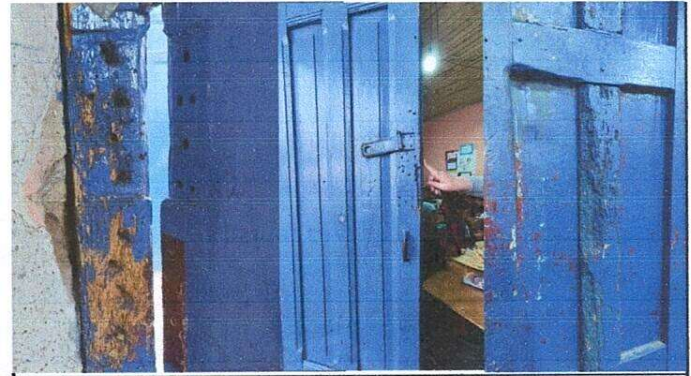
Foto 4: Restauración, tratamiento, accesorios y barnizado con poliuretano para exterior de puertas, por daños en ambos largueros, marcos de puerta, pestaña inferior, por daños estructurales por polilla y suministro de accesorios.

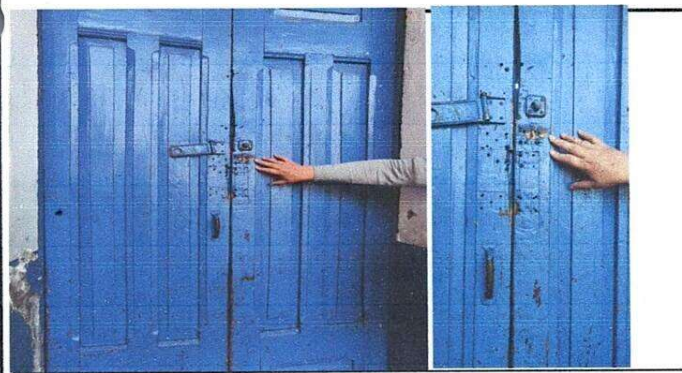
Foto 5: Restauración, tratamiento, accesorios y barnizado con poliuretano para exterior de puertas, presenta daños en ambos largueros con varios orificios ocasionados por el cambio constante de pasadores, alabadas, daños estructuras por polilla y no cuenta con accesorios.

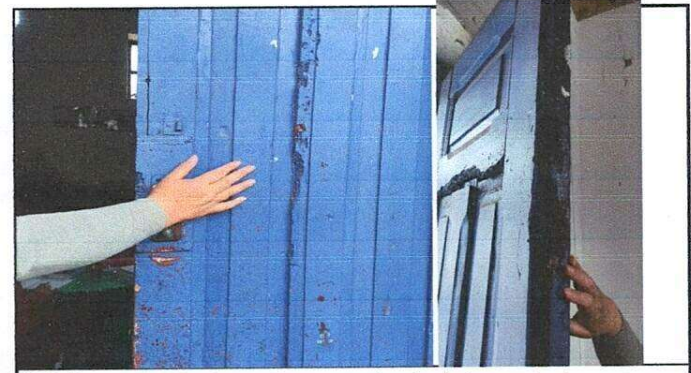
Foto 6: Restauración, tratamiento, accesorios y barnizado con poliuretano para exterior de puertas porque presenta daños en ambos largueros y daños estructurales por polilla.

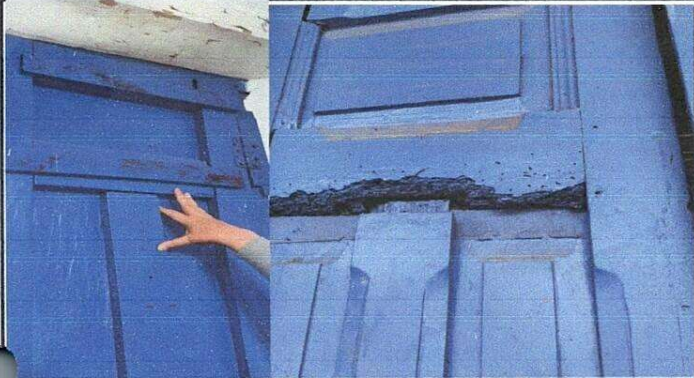
Foto 1: Restauración, tratamiento, accesorios y barnizado con poliuretano para exterior de puertas, por daños en ambos largueros con varios orificios ocasionados por el cambio constante de pasadores, alabadas y por polilla.

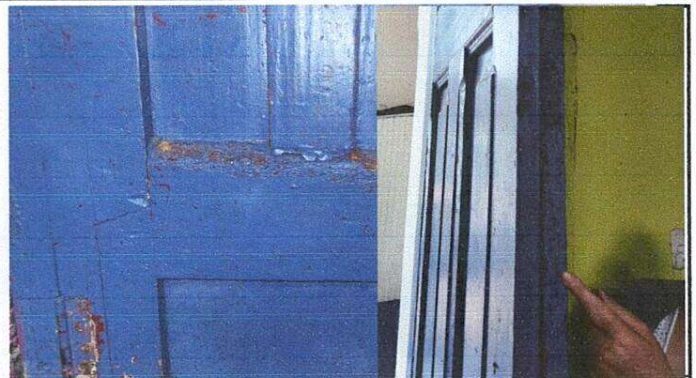
Foto 2: Restauración, tratamiento, accesorios y barnizado con poliuretano para exterior de puertas. Presenta daños en ambos centros de tableros y largueros por polilla, varios orificios ocasionados por el cambio constante de pasadores, alabadas.

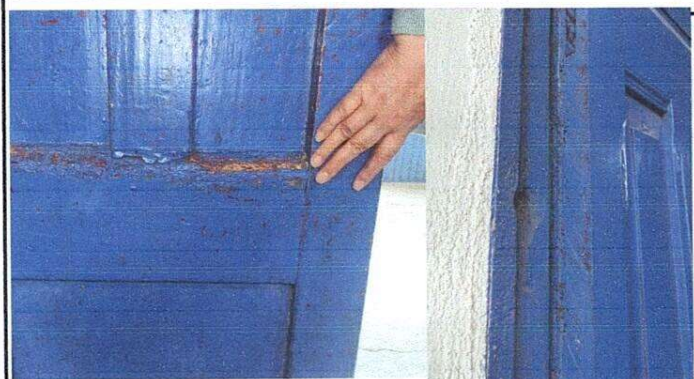
Foto 3: Restauración, tratamiento, accesorios y barnizado con poliuretano para exterior de puertas, presenta daños en ambos largueros con varios orificios ocasionados por el cambio constante de pasadores, alabadas, daños estructuras por polilla y no cuenta con accesorios.

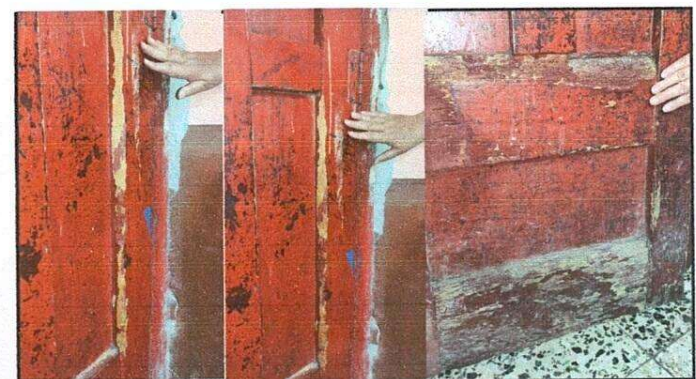
Foto 4: Restauración, tratamiento, accesorios y barnizado con poliuretano para exterior de puertas, por daños en ambos largueros, marcos de puerta, pestaña inferior, por daños estructurales por polilla y suministro de accesorios.

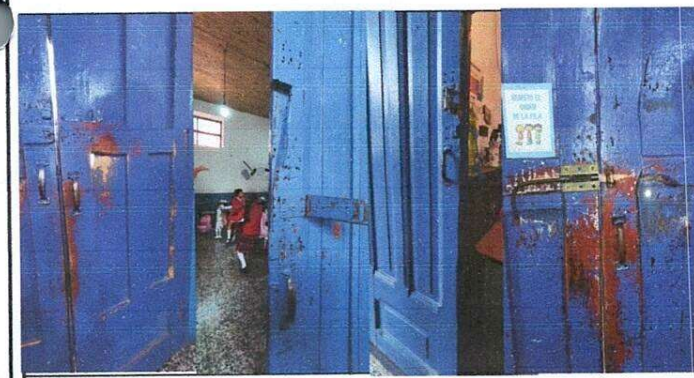
Foto 5: Restauración, tratamiento, accesorios y barnizado con poliuretano para exterior de puerta principal por daños estructurales por la exposición exterior, tamaño, deterioro en bisagras y descuadre total.

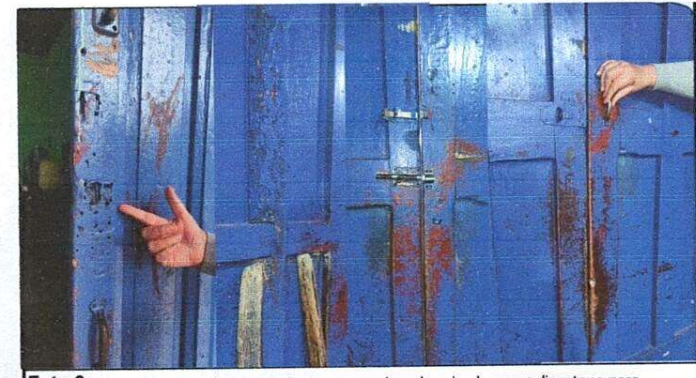
Foto 6: Restauración, tratamiento, accesorios y barnizado con poliuretano para exterior de puertas porque presenta daños en ambos largueros y daños estructurales por polilla.

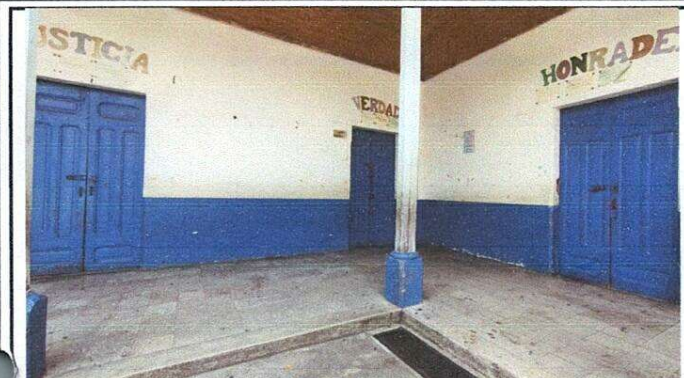
Foto 1: Restauración, tratamiento, accesorios y barnizado con poliuretano para exterior de puertas, por daños en ambos largueros con varios orificios ocasionados por el cambio constante de pasadores, alabadas y por polilla.

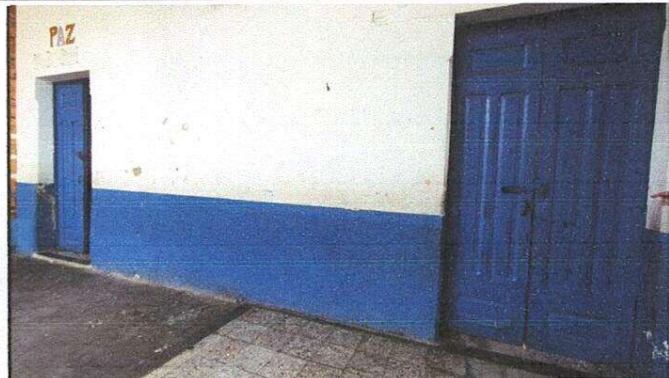
Foto 2: Restauración, tratamiento, accesorios y barnizado con poliuretano para exterior de puertas. Presenta daños en ambos centros de tableros y largueros por polilla, varios orificios ocasionados por el cambio constante de pasadores, alabadas.

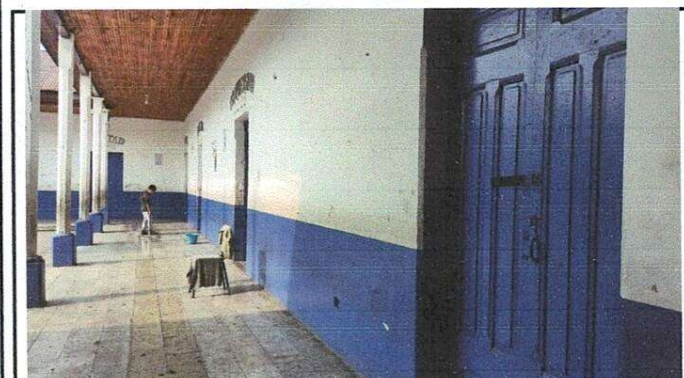
Foto 5: Restauración, tratamiento, accesorios y barnizado con poliuretano para exterior de puertas, por daños en ambos largueros con varios orificios ocasionados por el cambio constante de pasadores, alabadas y por polilla.

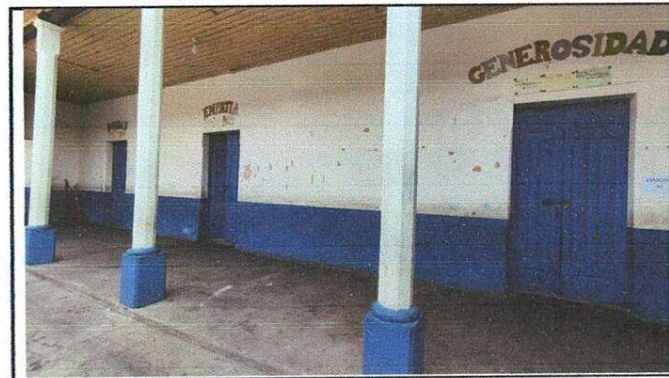
Foto 4: Restauración, tratamiento, accesorios y barnizado con poliuretano para exterior de puertas, por daños en ambos largueros, marcos de puerta, pestaña inferior, por daños estructurales por polilla y suministro de accesorios.

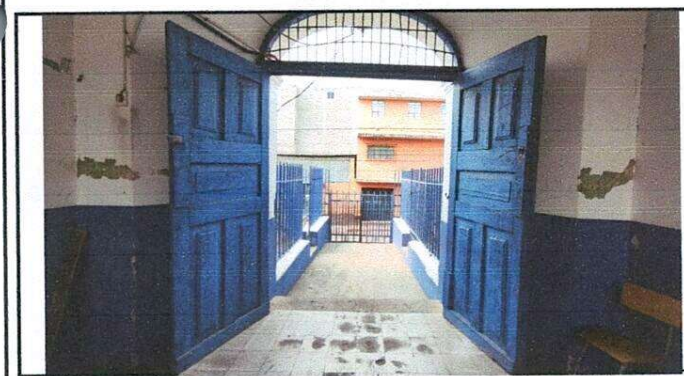
Foto 5: Restauración, tratamiento, accesorios y barnizado con poliuretano para exterior de puerta principal por daños estructurales por la exposición exterior, tamaño, deterioro en bisagras y descuadre total.

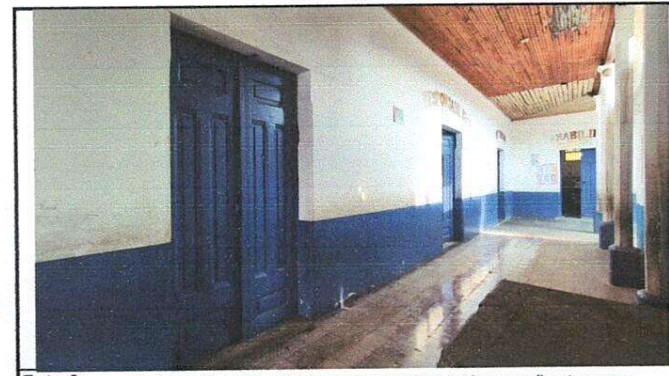
Foto 6: Restauración, tratamiento, accesorios y barnizado con poliuretano para exterior de puertas, por daños en ambos largueros con varios orificios ocasionados por el cambio constante de pasadores, alabadas y por polilla.

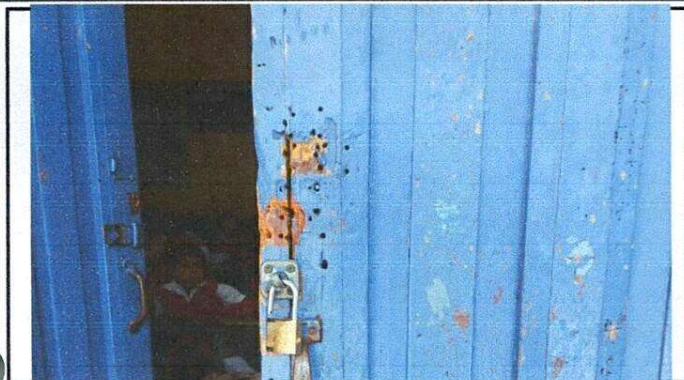
Foto 1: Restauración, tratamiento, accesorios y barnizado con poliuretano para exterior de puertas, por daños en ambos largueros con varios orificios ocasionados por el cambio constante de pasadores, alabadas y por polilla.

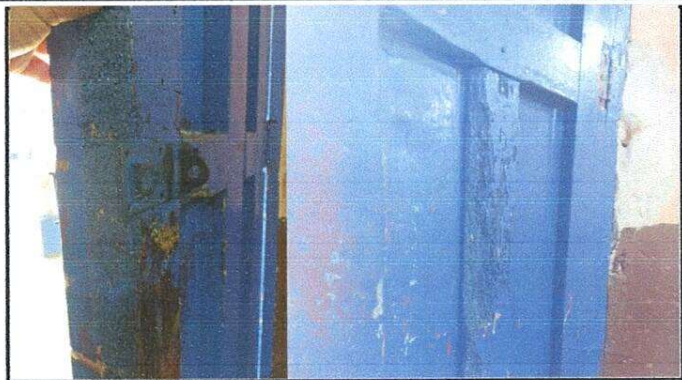
Foto 2: Restauración, tratamiento, accesorios y barnizado con poliuretano para exterior de puertas. Presenta daños en ambos centros de tableros y largueros por polilla, varios orificios ocasionados por el cambio constante de pasadores, alabadas.

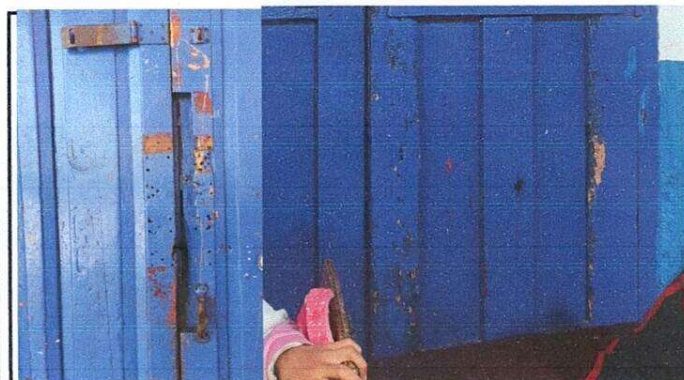
Foto 3: Restauración, tratamiento, accesorios y barnizado con poliuretano para exterior de puertas, presenta daños en ambos largueros con varios orificios ocasionados por el cambio constante de pasadores, alabadas, daños estructuras por polilla y no cuenta con accesorios.

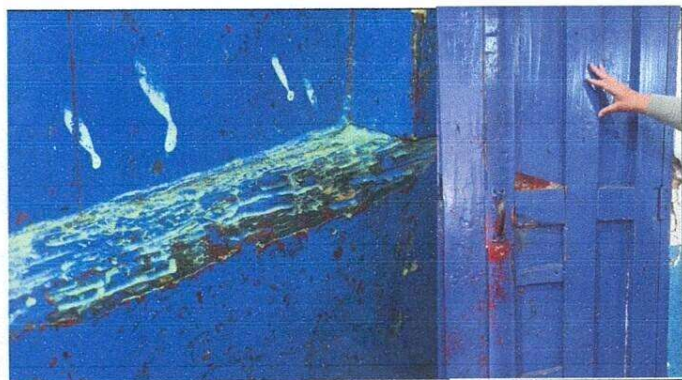
Foto 4: Restauración, tratamiento, accesorios y barnizado con poliuretano para exterior de puertas, por daños en ambos largueros, marcos de puerta, pestaña inferior, por daños estructurales por polilla y suministro de accesorios.

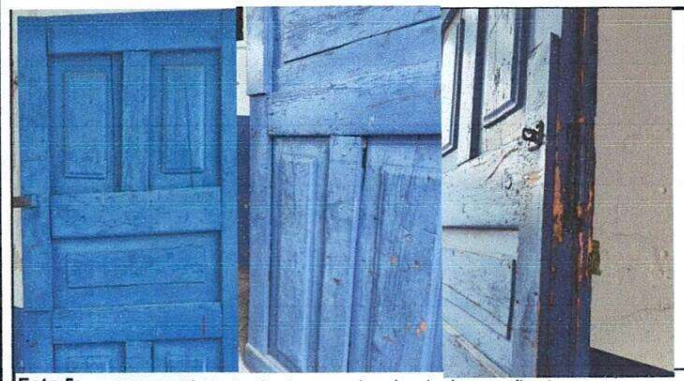
Foto 5: Restauración, tratamiento, accesorios y barnizado con poliuretano para exterior de puerta principal por daños estructurales por la exposición exterior, tamaño, deterioro en bisagras y descuadre total.

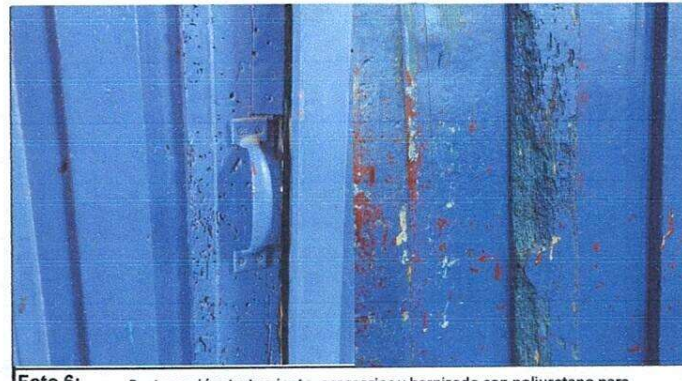
Foto 6: Restauración, tratamiento, accesorios y barnizado con poliuretano para exterior de puertas porque presenta daños en ambos largueros y daños estructurales por polilla.
