SITUACIÓN DEFICIENCIAS DETERMINADAS

DEPARTAMENTO:	Totonicapán	MUNICIPIO:	Totonicapán
NOMBRE DEL ESTABLECIMIENTO:	EORM	DIRECCIÓN DEL ESTABLECIMIENTO:	Paraje Pajumujuyup, cantón Chuisuc.
CODIGO DEL ESTABLECIMIENTO:	08-01-0053-43	FECHA:	15/11/2014

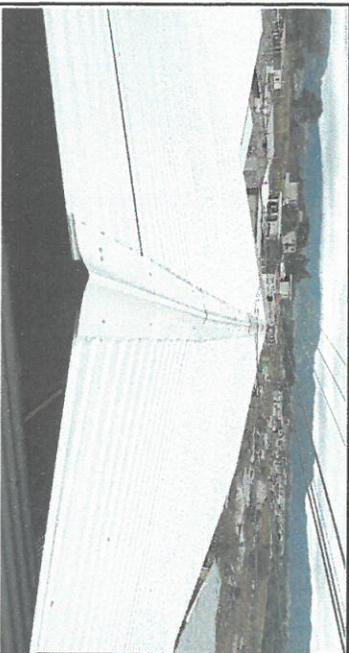
Foto 1.1: Culminación del entechado del patio de la escuela, con lamina troquelada calibre 26 de Aluzinc, sujetado con tornillos autoperforables.

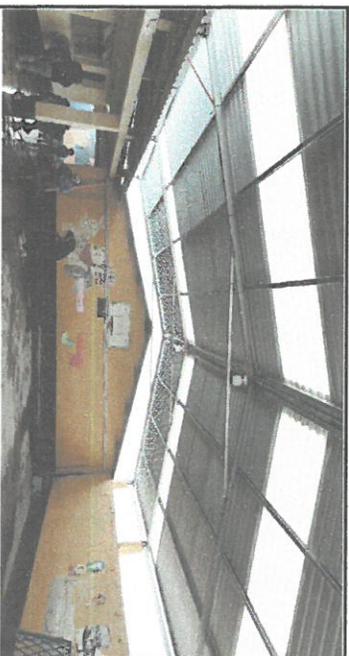
Foto 1.2: Finalización de la estructura interior del patio de la escuela, con vigas de perfil tubular rectangular.

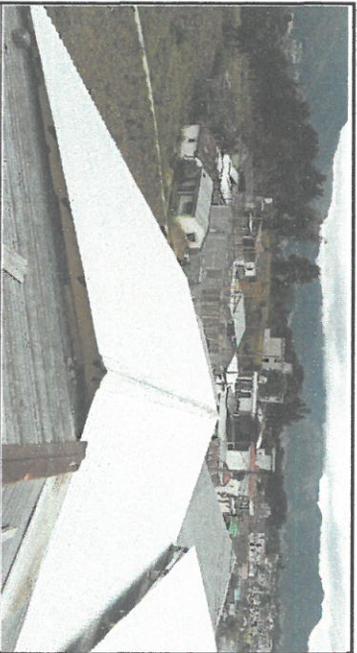
Foto 1.3: Culminación del entechado de dos aulas, ubicadas frente al patio de la escuela, con lamina troquelada calibre 26 de Aluzinc sujetado con tornillos autoperforables.

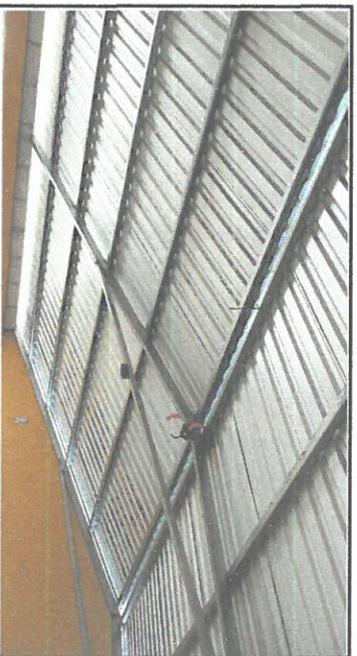
Foto 1.4: Finalización de estructura del interior de dos aulas, ubicadas frente al patio de la escuela, con vigas de perfil tubular rectangular.

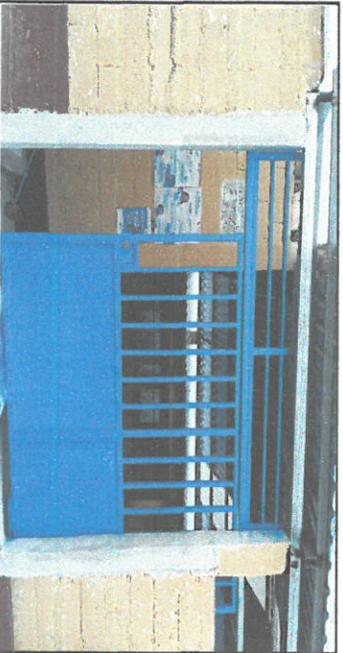
Foto 2.1: Finalización de portón corrido tipo enrejado forrado con tubo, base cuadrada de una pulgada y media, en la entrada principal de la escuela.
