**REGISTRO FOTOGRÁFICO
PROGRAMA DE MANTENIMIENTO DE EDIFICIOS ESCOLARES PÚBLICOS**

PRA-FOR-12
Versión

DEPARTAMENTO:	Totonicapán	MUNICIPIO:	Totonicapán
NOMBRE DEL ESTABLECIMIENTO:	E.O.R.M Cantón Xesacmalja	DIRECCIÓN DEL ESTABLECIMIENTO:	Cantón Xesacmalja
CÓDIGO DEL ESTABLECIMIENTO:	08-01-0064-43	FECHA:	02/03/2024

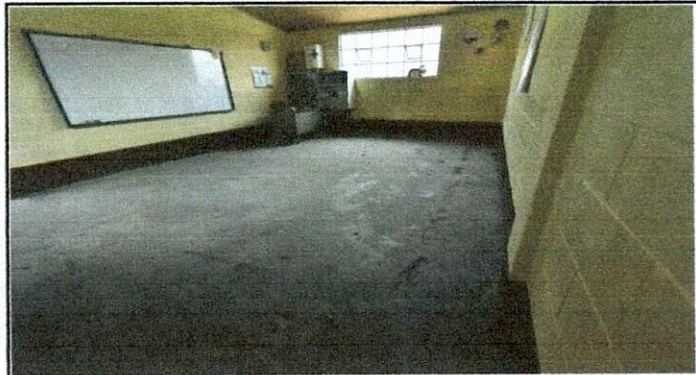
Foto 1: Aula 1: Piso torta de cemento en mal estado. (Se sustituye por piso ceramico)

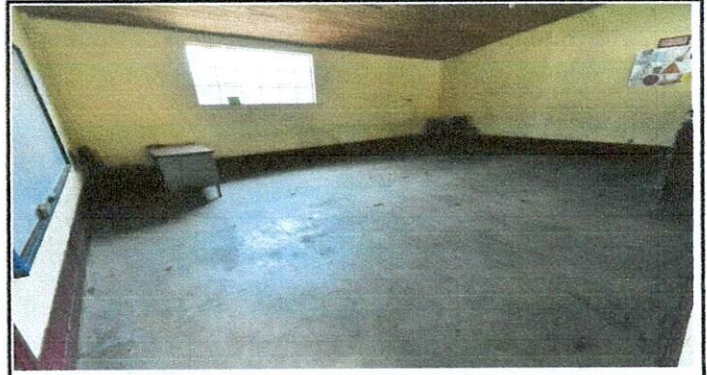
Foto 2: Aula 2: Piso torta de cemento en mal estado. (Se sustituye por piso ceramico)

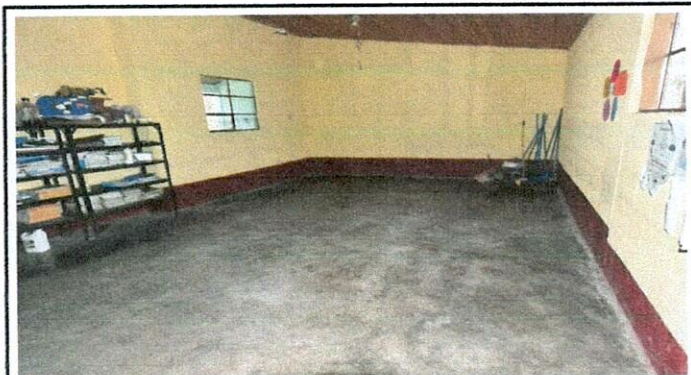
Foto 3: Aula 1: Piso torta de cemento en mal estado. (Se sustituye por piso ceramico)

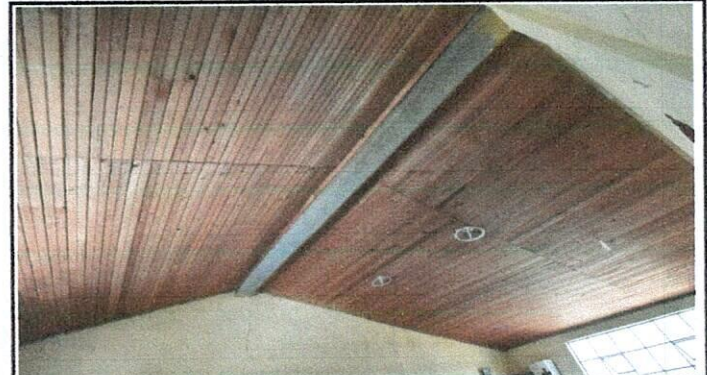
Foto 4: Aula 1: machimbre en mal estado y focos LED. (Se sustituyé por cielo falso PVC y lámparas LED)

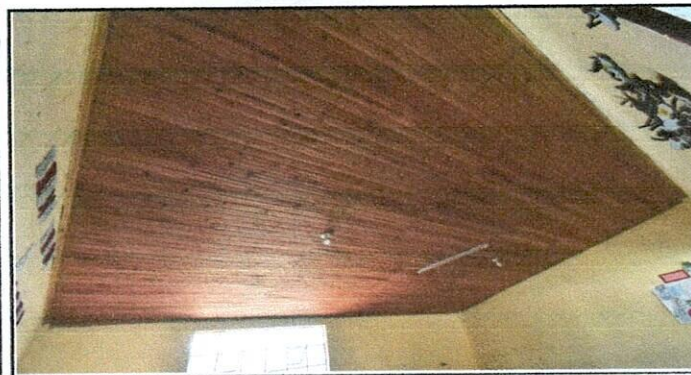
Foto 5: Aula 2: machimbre en mal estado y focos. (Se sustituye por cielo falso PVC y lámparas LED)

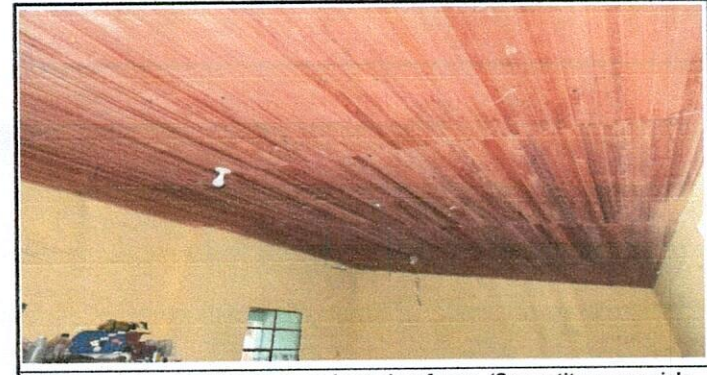
Foto 6: Aula }3: machimbre en mal estado y focos. (Se sustituye por cielo falso PVC y lámparas LED)

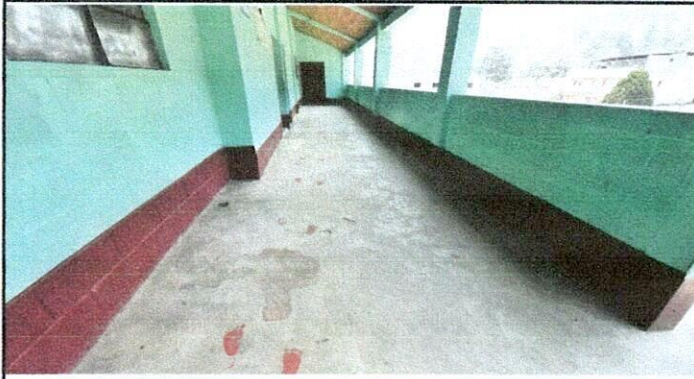
Foto 5: Corredor tercer nivel: Piso torta de cemento en mal estado. (Se sustituye por piso ceramico)

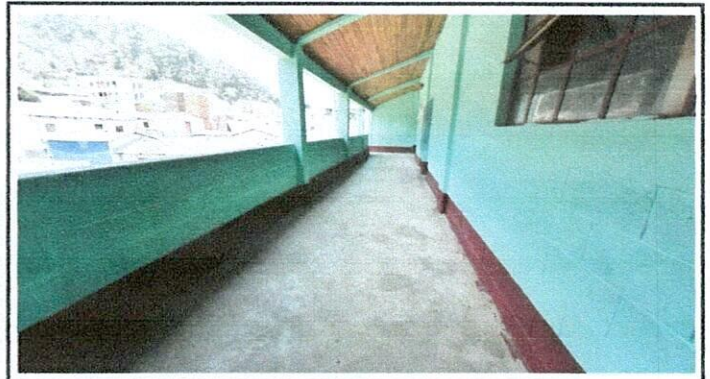
Foto 6: Corredor tercer nivel: Piso torta de cemento en mal estado. (Se sustituye por piso ceramico)

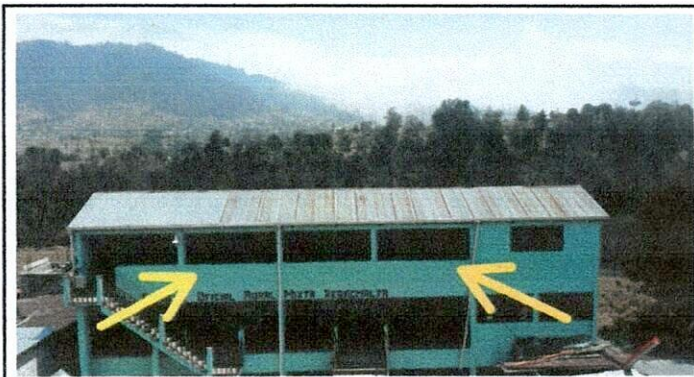
Foto 5: Tercer nivel de la escuela, lugar donde se estara realizando el trabajo según la descrepción antes mencionada.
