SITUACIÓN DEFICIENCIAS DETERMINADAS: PREVIÓ DURANTE POSTERIOR

| NOMBRE DEL ESTABLECIMIENTO: | EORM Tecún Umán | DIRECCIÓN DEL ESTABLECIMIENTO: | Cantón Chiyax |
| CÓDIGO DEL ESTABLECIMIENTO: | 08 - 01- 0088 - 43 | FECHA: | 12 de septiembre de 20224 |

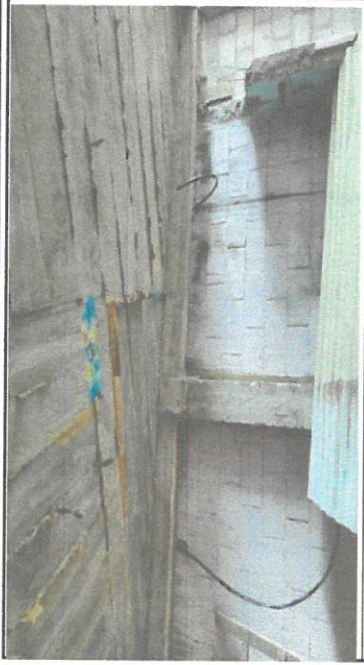
Foto 1, Suministro y Tallado de columnas y vigas. (módulo de cocina).

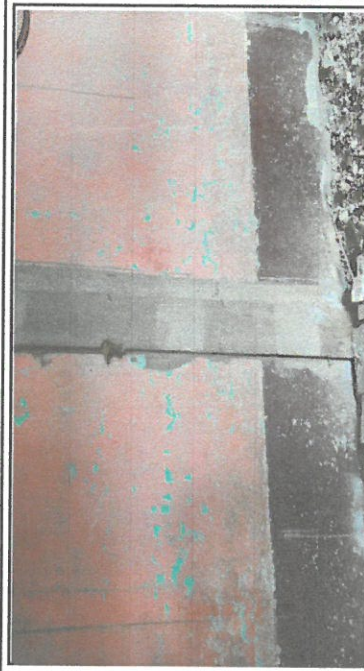
Foto 2: Suministro de tallado de columnas (modulo de cocina).

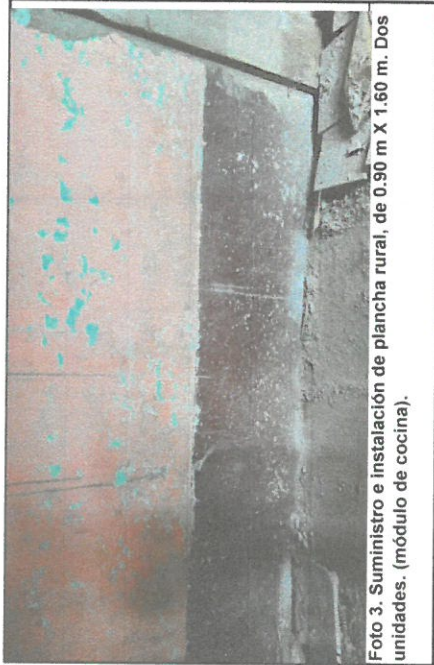
Foto 3. Suministro e instalación de plancha rural, de 0.90 m X 1.60 m. Dos unidades. (módulo de cocina).

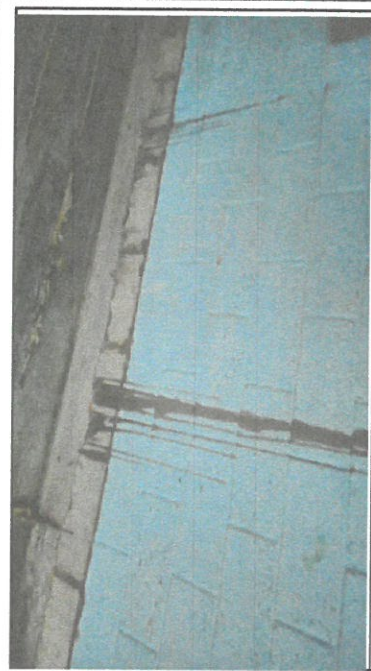
Foto 4: Suministro e instalación de mesa de concreto, de 0.70 X 10.10 m. (módulo de cocina).

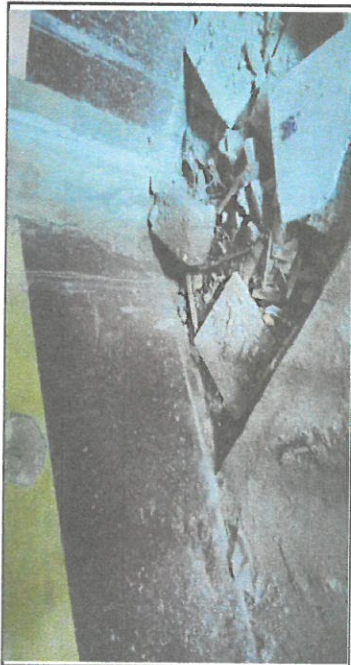
Foto 5: Suministro e instalación de piso de mármol. (módulo de cocina)

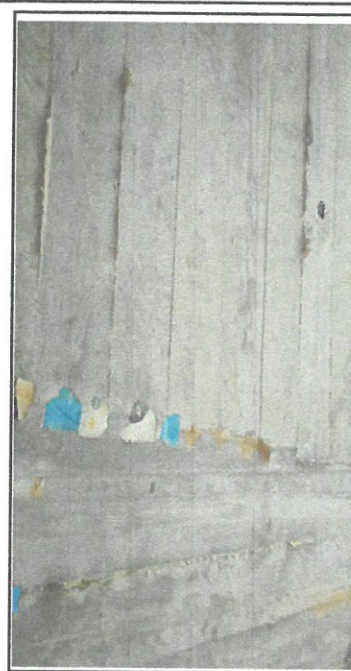
Foto 6: Suministro y aplicación de repello y cernido en losa. (módulo de cocina).

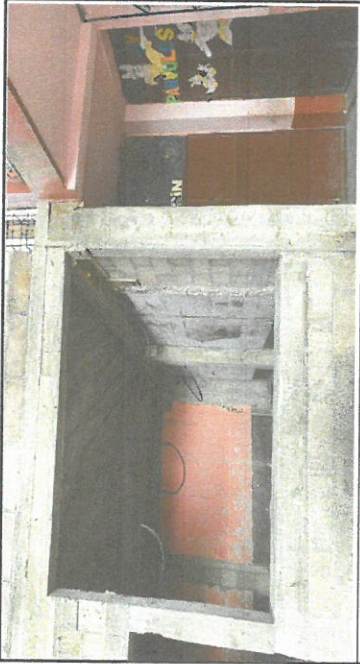
Foto 1, Suministro e instalación de persiana de 2.16 m X 1.90 m Galvalum. (módulo de cocina).

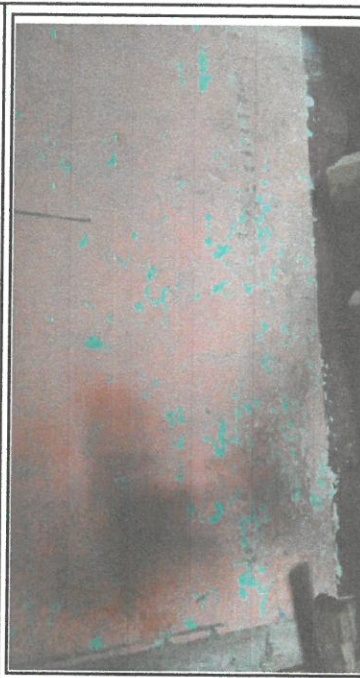
Foto 2: Suministro e instalación de lavastrastos de 0.80 m X 0.80 m y drenaje de pila. (módulo de cocina).

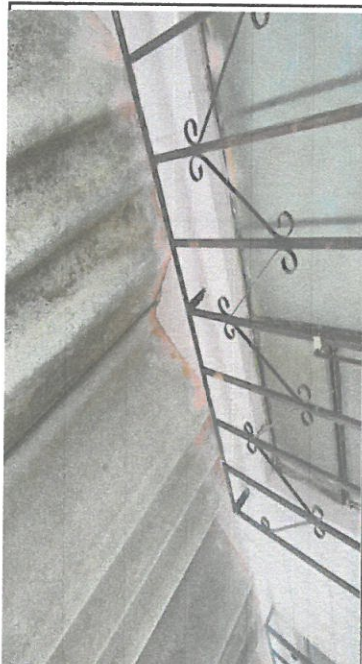
Foto 3 Suministro y reparación de muro de agua. Se aumentará la altura en los cuatro lados

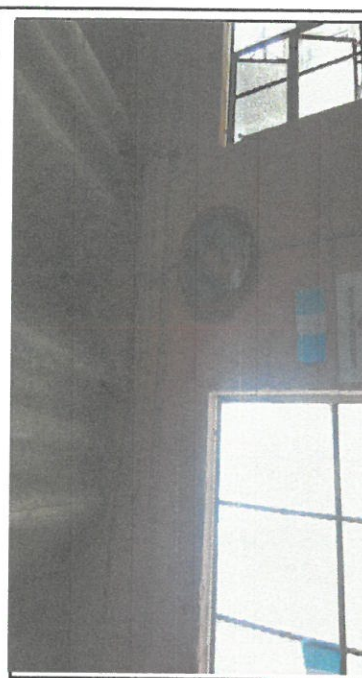
Foto 4 Suministro e instalación de estructura de metal galvanizado de portante de techo. (módulo de aula).

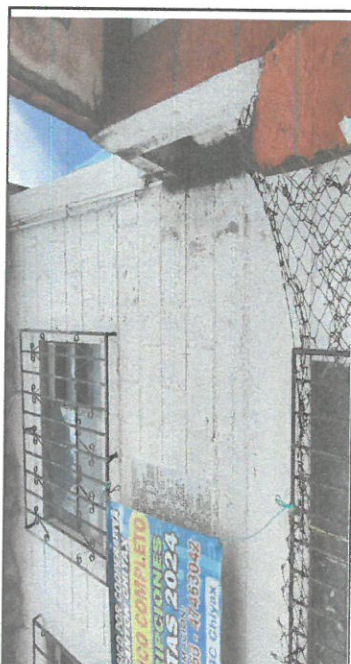
Foto 5 Suministro e instalación de lámina troqueda legítimo calibre 26.

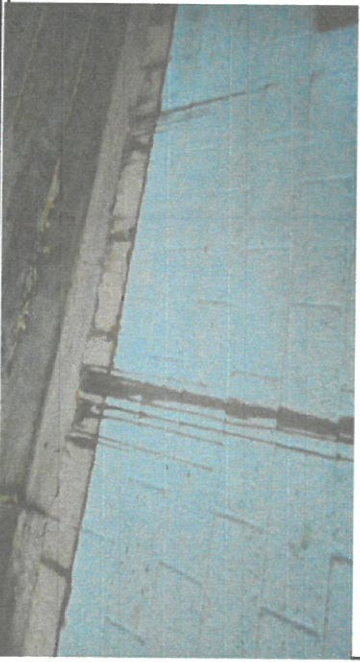
| | Foto 1. Suministro y aplicación de repello en muro (módulo de cocina). | | |

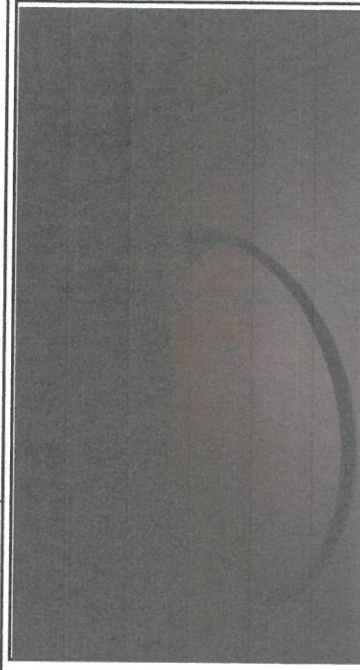
| | Foto 2: Suministro e instalación de energía de iluminación e interruptores. (módulo de cocina). | | |

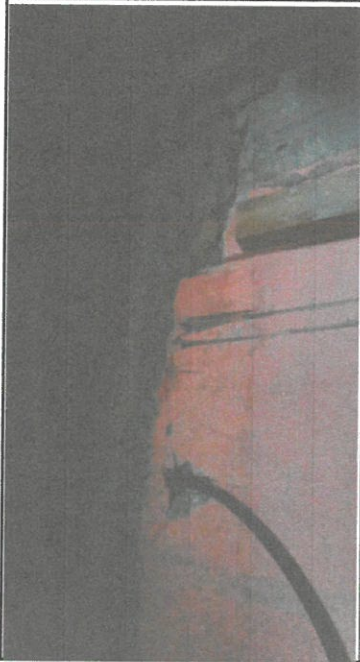
| | Foto 3. Suministro e instalación de energía eléctrica de fuerza. (módulo de cocina). | | |

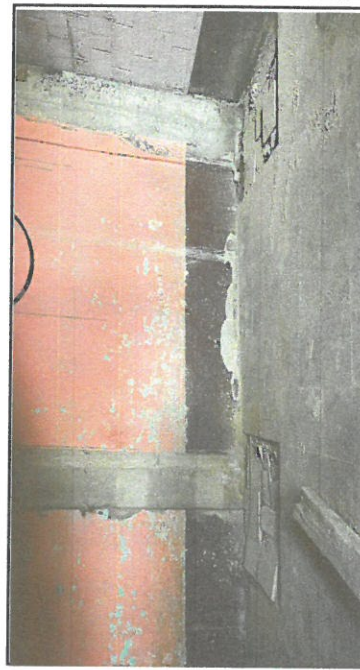
| | Foto 4: Suministro e instalación de pila de concreto de 0.85 X 1.95 m. (módulo de cocina). | | |

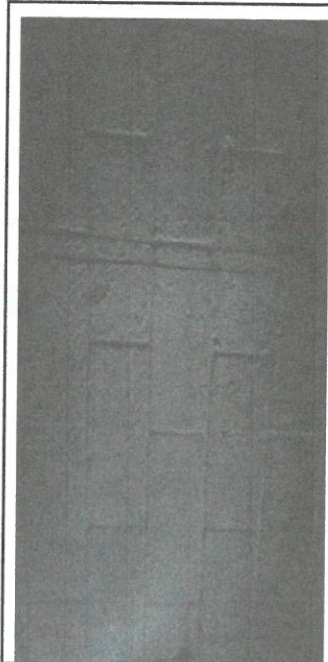
| | Foto 5: Suministro e instalación de azulejos en muro y mesa de concreto. (módulo de cocina). | | |

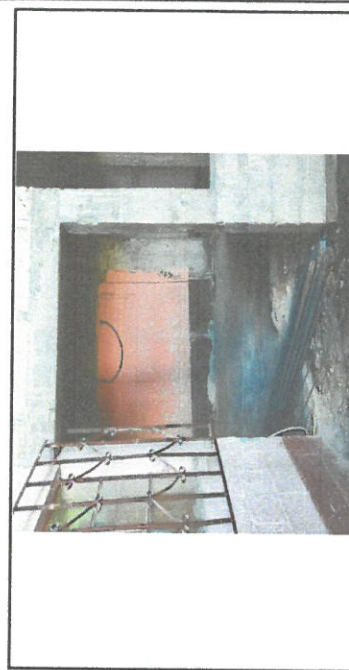
| | Foto 6: Suministro e instalación de puerta de metal de 0.97 m X 2.15 m. (módulo de cocina). | | |
