**REGISTRO FOTOGRÁFICO  
PROGRAMA DE MANTENIMIENTO DE EDIFICIOS ESCOLARES PÚBLICOS**

DEPARTAMENTO:	Totonicapán	MUNICIPIO:	Totonicapán
NOMBRE DEL ESTABLECIMIENTO:	Escuela Oficial Rural Mixta	DIRECCIÓN DEL ESTABLECIMIENTO:	Paraje Chiuca Final de la Zona Cuatro
CÓDIGO DEL ESTABLECIMIENTO:	08-01-0153-43	FECHA:	25/10/2024

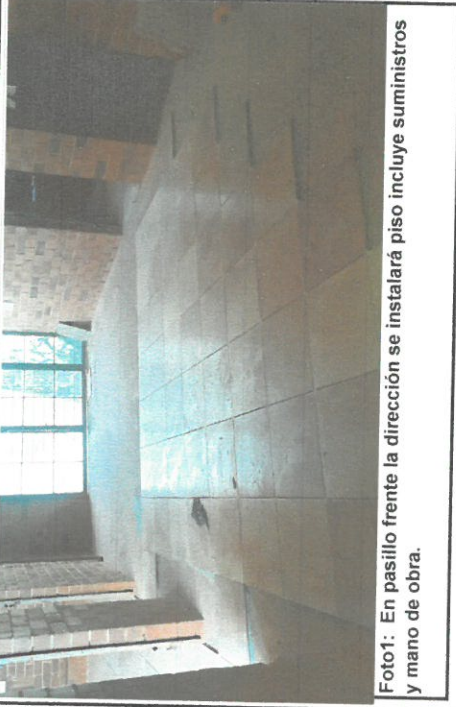
Foto 1: En pasillo frente la dirección se instalará piso incluye suministros y mano de obra.

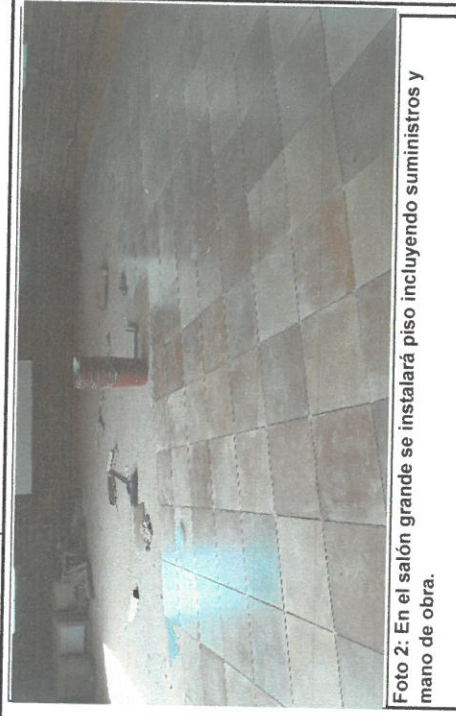
Foto 2: En el salón grande se instalará piso incluyendo suministros y mano de obra.

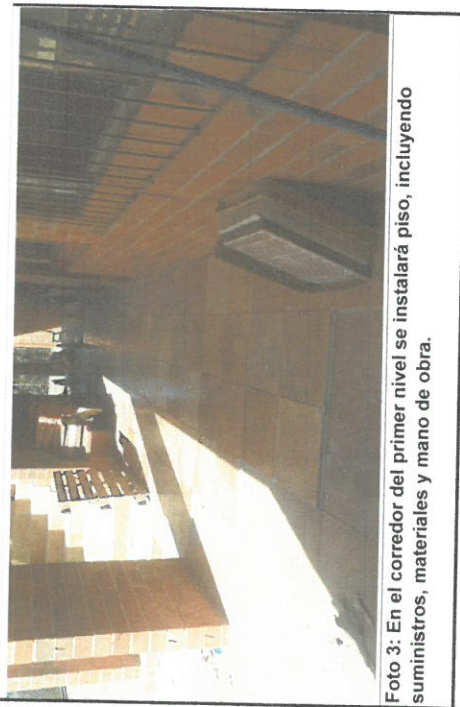
Foto 3: En el corredor del primer nivel se instalará piso, incluyendo suministros, materiales y mano de obra.

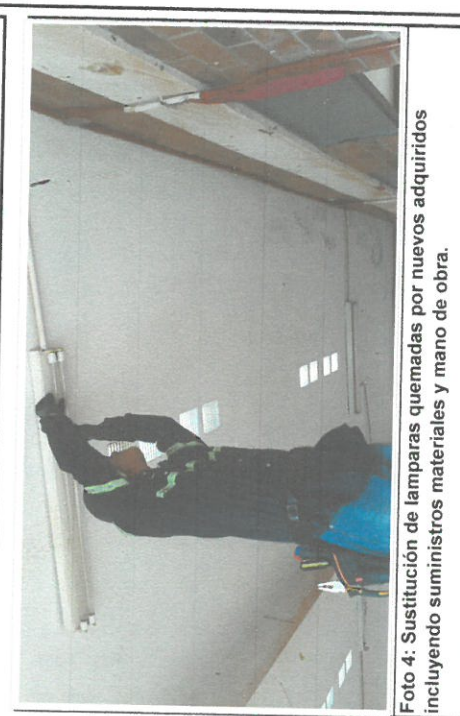
Foto 4: Sustitución de lámparas quemadas por nuevas adquiridas incluyendo suministros materiales y mano de obra.

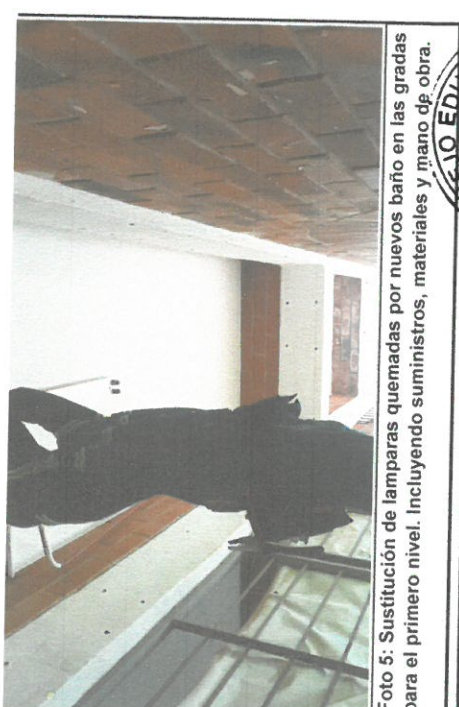
Foto 5: Sustitución de lámparas quemadas por nuevos baño en las gradas para el primer nivel. Incluyendo suministros, materiales y mano de obra.

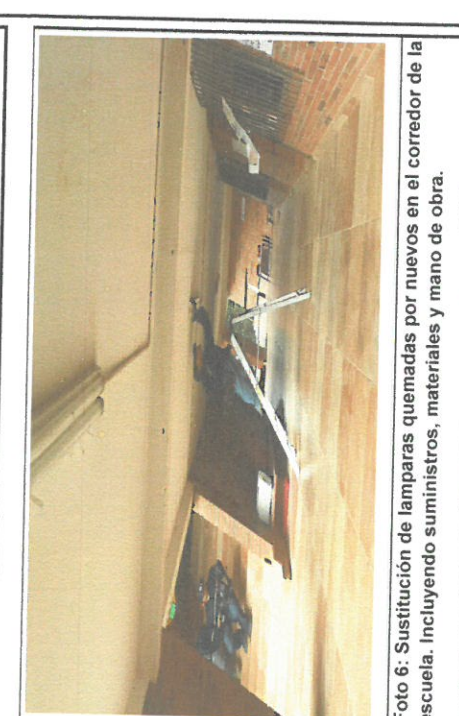
Foto 6: Sustitución de lámparas quemadas por nuevos en el corredor de la escuela. Incluyendo suministros, materiales y mano de obra.

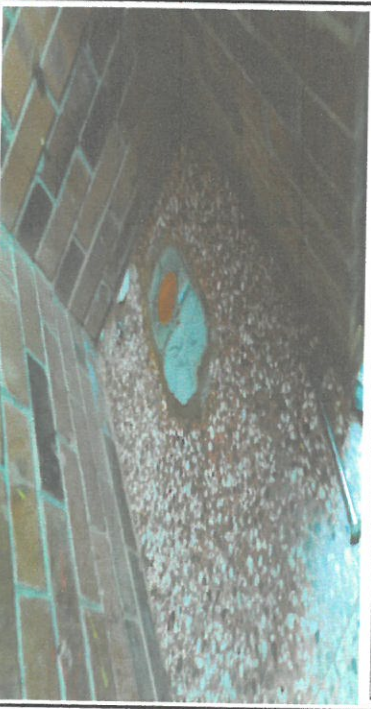
Foto 1: Sustitución de letrina de baños de niños adquiridos del quinto programa incluyendo suministros materiales y mano de obra.

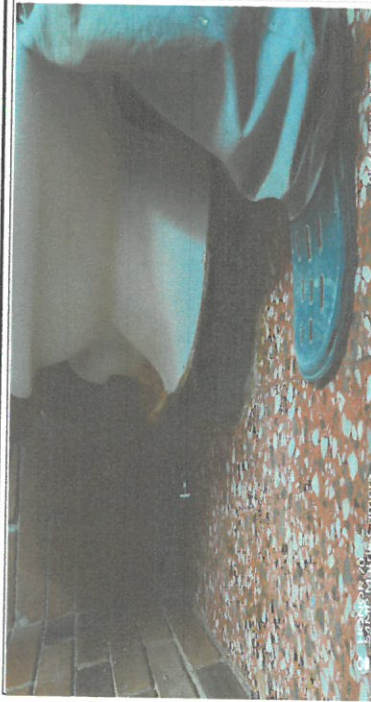
Foto 2: Sustitución de letrinas de niñas número uno, incluyendo suministros, materiales y mano de obra.

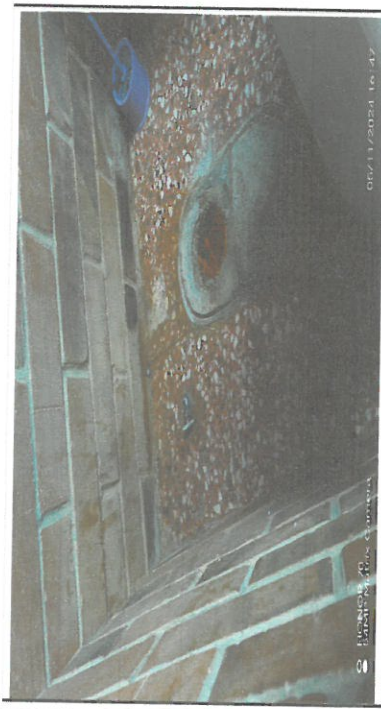
Foto 3: Sustitución de letrina dos de niñas incluyendo suministros, materiales y mano de obra.

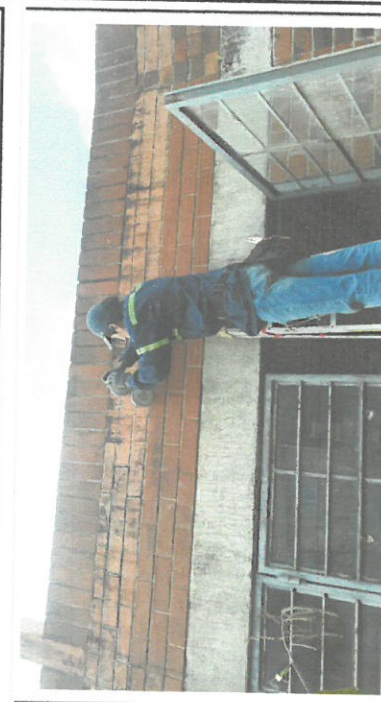
Foto 4: Sustitución reflectores quemadas por nuevos adquiridos incluyendo suministros materiales y mano de obra.

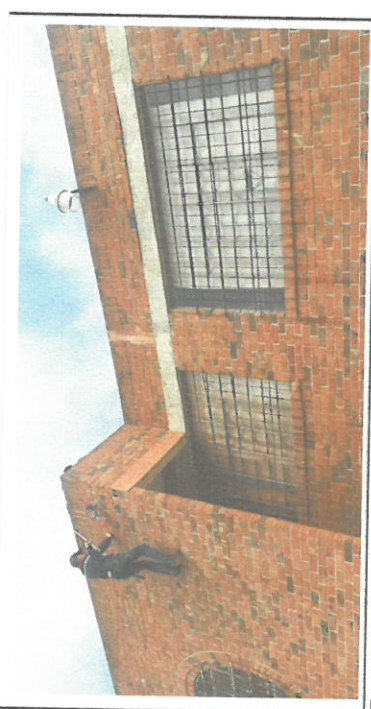
Foto 5: Sustitución de reflectores quemadas por nuevos. Incluyendo suministros, materiales y mano de obra.

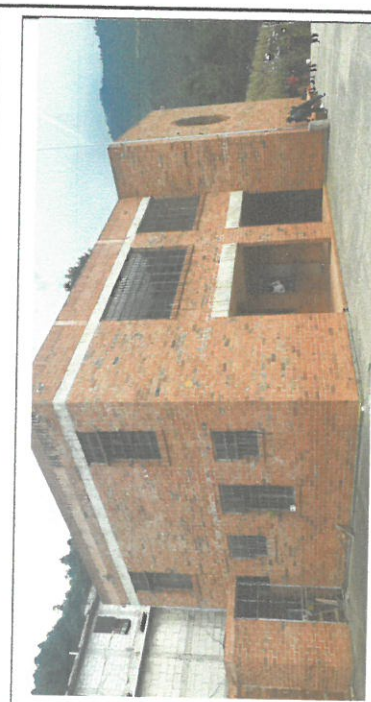
Foto 6: Antes de echarle el AGUALOK para impermeabilizar muros de ladrillos interiores y exteriores. Incluye material y mano de obra.

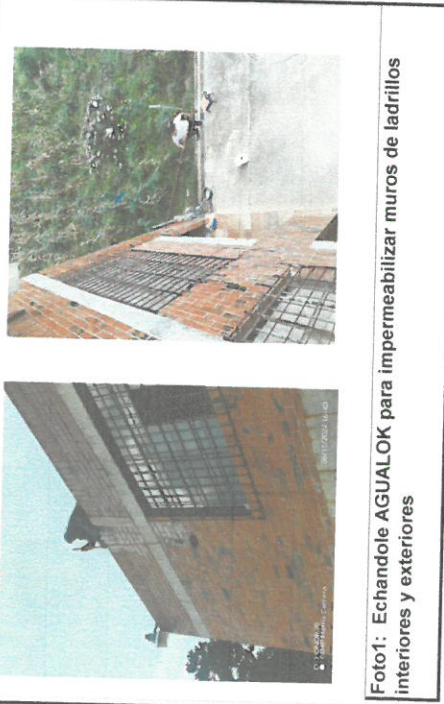
Foto 1: Echándole AGUALOK para impermeabilizar muros de ladrillos interiores y exteriores

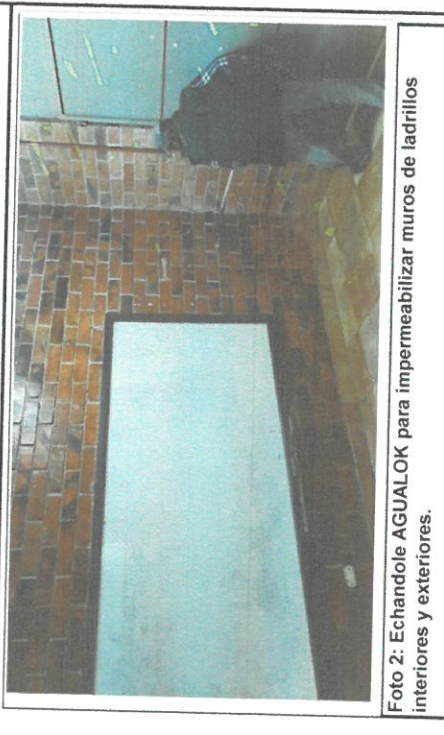
Foto 2: Echándole AGUALOK para impermeabilizar muros de ladrillos interiores y exteriores.

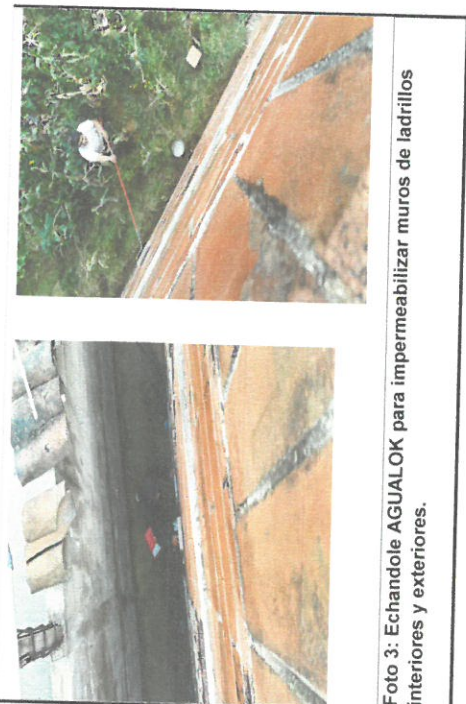
Foto 3: Echándole AGUALOK para impermeabilizar muros de ladrillos interiores y exteriores.

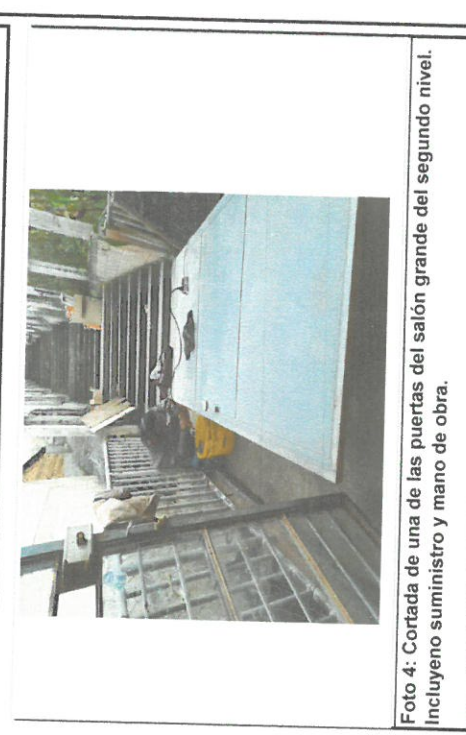
Foto 4: Cortada de una de las puertas del salón grande del segundo nivel. Incluye suministro y mano de obra.

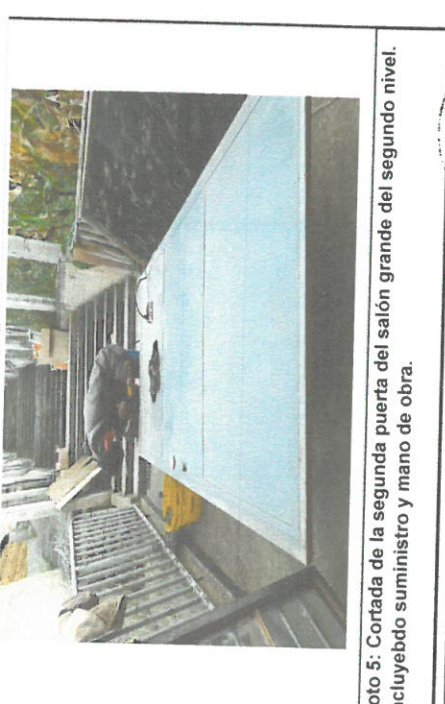
Foto 5: Cortada de la segunda puerta del salón grande del segundo nivel. Incluye suministro y mano de obra.

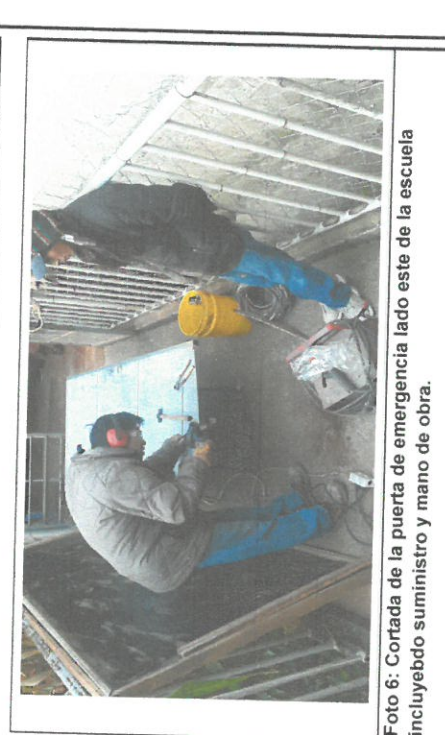
Foto 6: Cortada de la puerta de emergencia lado este de la escuela incluye suministro y mano de obra.
