**REGISTRO FOTOGRÁFICO  
PROGRAMA DE MANTENIMIENTO DE EDIFICIOS ESCOLARES PÚBLICOS**

DEPARTAMENTO:	Totonicapán	MUNICIPIO:	Totonicapán
NOMBRE DEL ESTABLECIMIENTO:	Escuela Oficial Rural Mixta	DIRECCIÓN DEL ESTABLECIMIENTO:	Paraje Chiuca Final de la Zona Cuatro
CÓDIGO DEL ESTABLECIMIENTO:	08-01-0153-43	FECHA:	12/11/2024

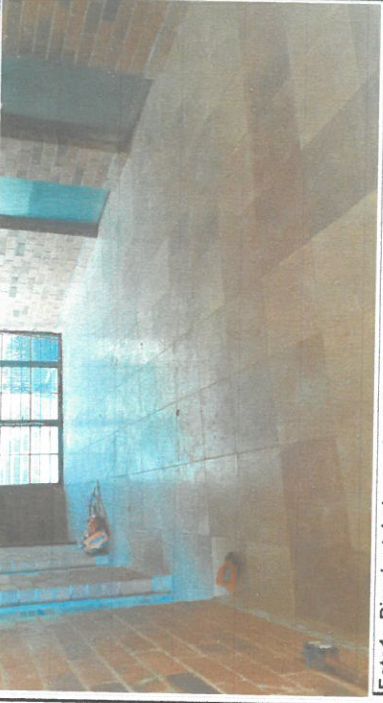
Foto 1: Piso instalado en el pasillo frente la dirección dos aulas y corredor.

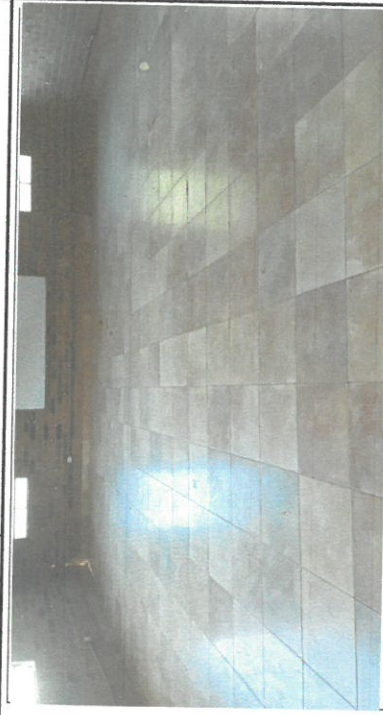
Foto 2: Piso instalado en el pasillo frente la dirección dos aulas y corredor.

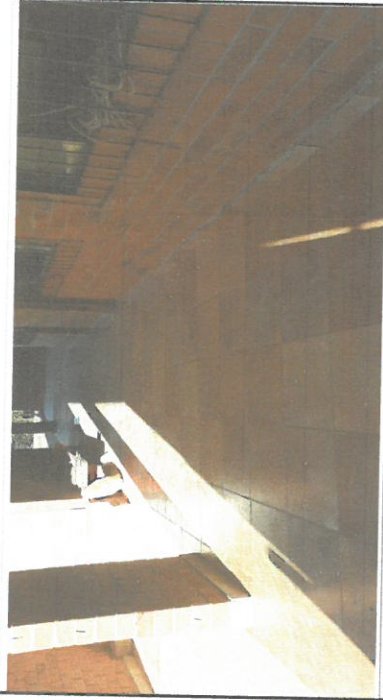
Foto 3: Piso instalado en el pasillo frente la dirección dos aulas y corredor.

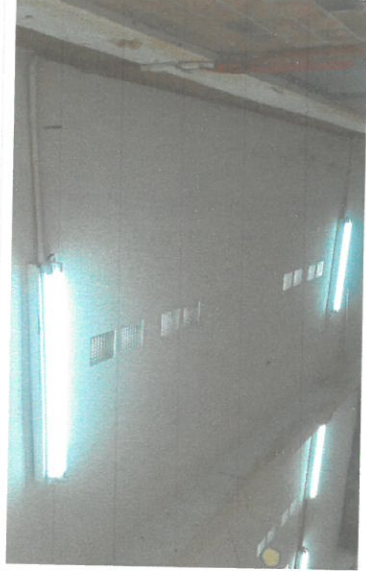
Foto 4: Sustitución de lámparas quemadas por nuevos adquiridos incluyendo suministros materiales y mano de obra.

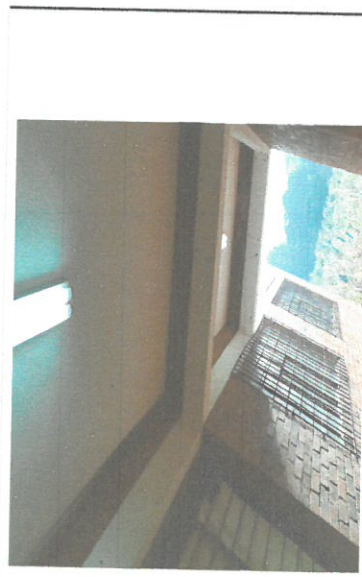
Foto 5: Sustitución de lámparas quemadas por nuevos baño en las gradas para el primero nivel. Incluyendo suministros, materiales y mano de obra.

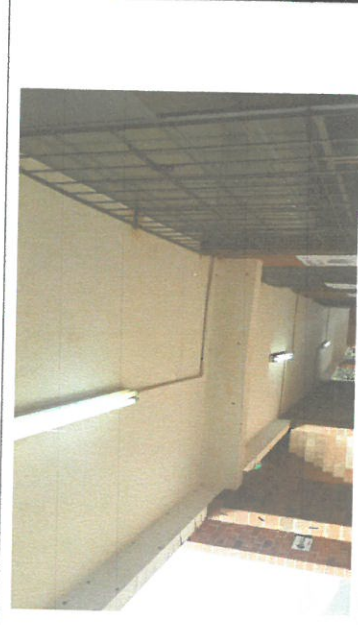
Foto 6: Sustitución de lámparas quemadas por nuevos en el corredor de la escuela. Incluyendo suministros, materiales y mano de obra.

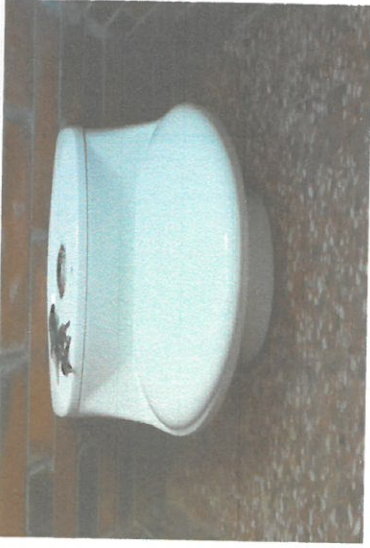
Foto 1: Inodoro nuevo instalado en el baño de hombres

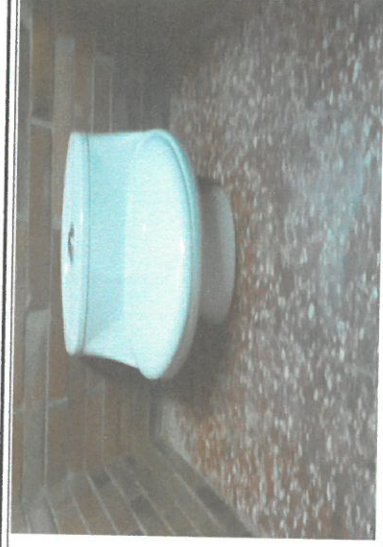
Foto 2: Inodoro nuevo instalado en el baño de niñas

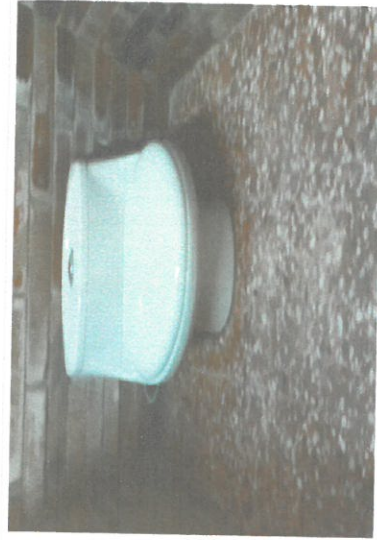
Foto 3: Inosoeo número dos nuevo instalado baño de niñas

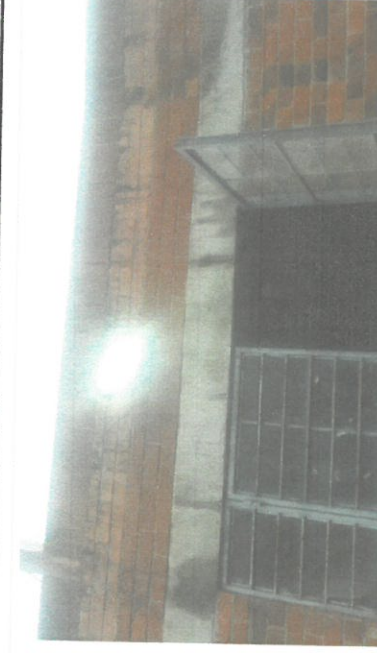
Foto 4: Reflector nuevo instalado entrada al edificio.

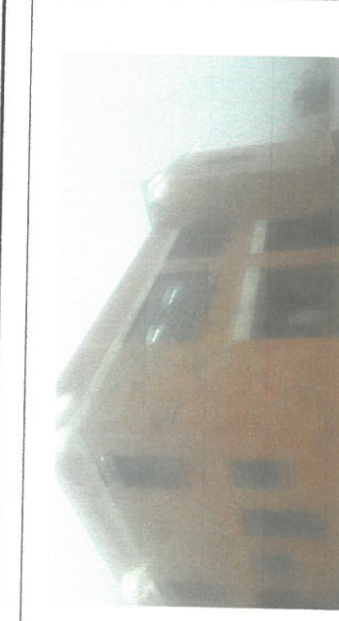
Foto 6: Despues de heberle hehado el repelente.

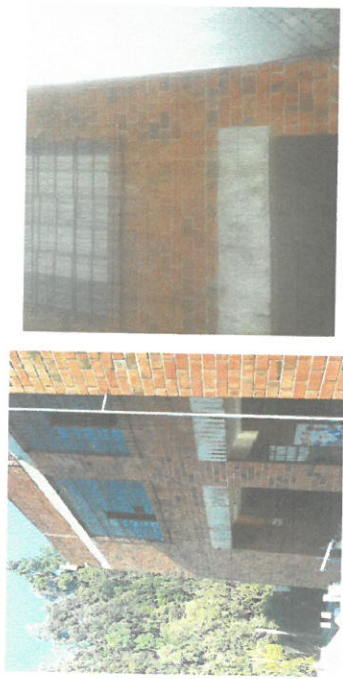
Foto 1: Después de haber hechado el repelente.

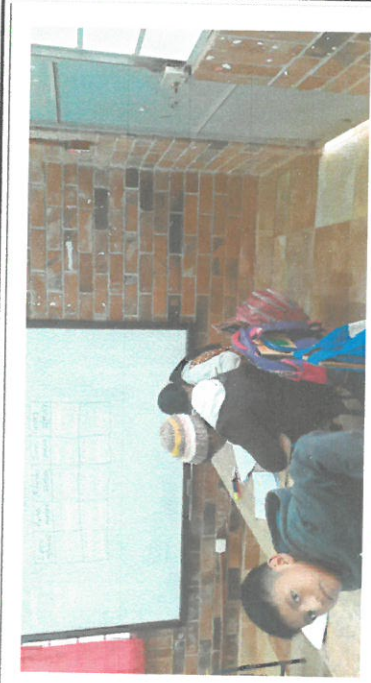
Foto 2: Después de haberle hechado el repelente.

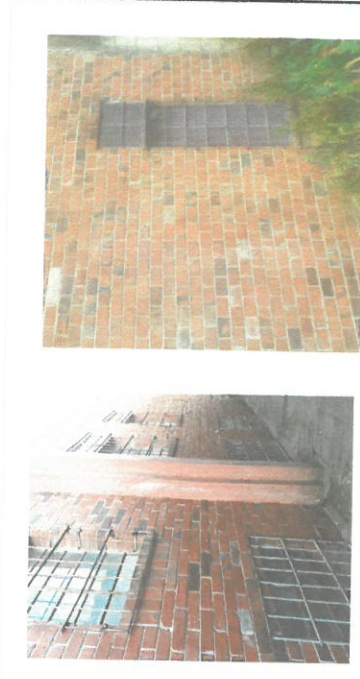
Foto 3: Después de haber hechado el repelente.

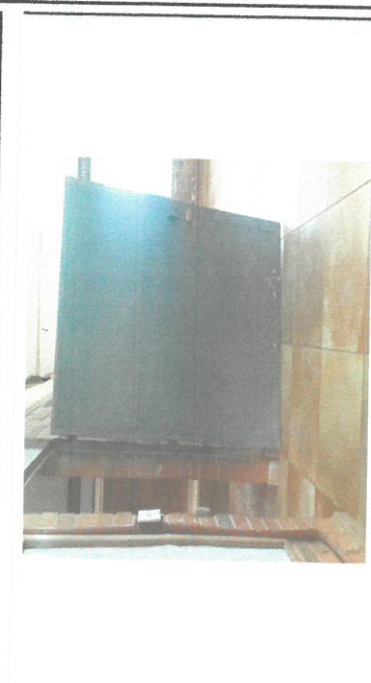
Foto 4: Puerta colocada en el salón después de haber cortada.

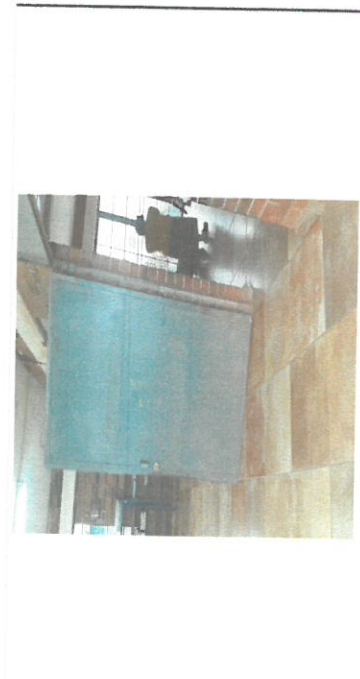
Foto 5: Puerta número dos del salón grande instalada después de haber cortada.

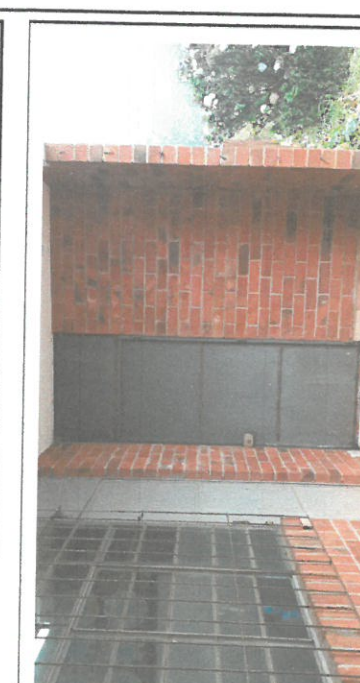
Foto 6: Puerta de emergencia instalada lado este de la escuela, después de haber cortada.
