| DEPARTAMENTO: | Totonicapán | MUNICIPIO: | Totonicapán |
|--|--|--|---|
| NOMBRE DEL ESTABLECIMIENTO: | EORM "Héctor Nuiña Arreaga" J.V. | DIRECCIÓN DEL ESTABLECIMIENTO: | Aldea Vásquez, Totonicapán |
| CÓDIGO DEL ESTABLECIMIENTO: | 08-01-1346-43 | FECHA: | 29 de agosto de 2024 |

**REGISTRO FOTOGRÁFICO
PROGRAMA DE MANTENIMIENTO DE EDIFICIOS ESCOLARES PÚBLICOS**

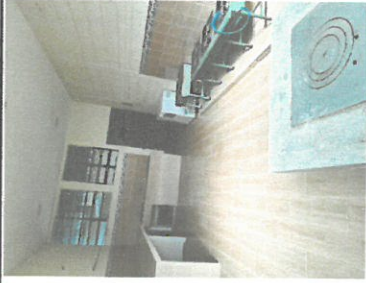
| DEPARTAMENTO: | Totonicapán | MUNICIPIO: | Totonicapán |
|--|--|--|---|
| <p>Foto 1: Sustitución de piso en cocina. Sustitución de puerta metálica de cocina. Suministro e instalación de lavadero en cocina. Sustitución de línea de drenaje, agua potable y reposaderas.</p> | <p>Foto 2. Suministro e instalación de de mesón de trabajo con azulejo. Suministro e intalación de base de concreto para estufas. Suministro e instación de estufa de leña. Mantenimiento de estructura de ventanas.</p> | | |

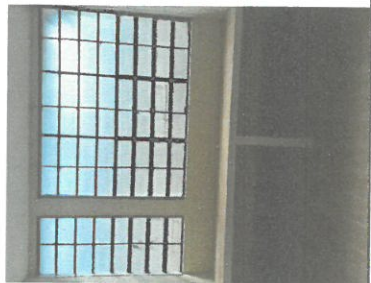
| DEPARTAMENTO: | Totonicapán | MUNICIPIO: | Totonicapán |
|--|--|--|---|
| <p>Foto 3: Sustitución de piso en bodega. Mantenimiento de estructura metálica de ventas.</p> | <p>Foto 4: Sustitución de puerta metálica en bodega de cocina. Suministro e intalación de mesón de concreto sin azulejo en bodega de cocina. Sustitución de cielo falso. Sustitución de luminaria en bodega de cocina</p> | | |

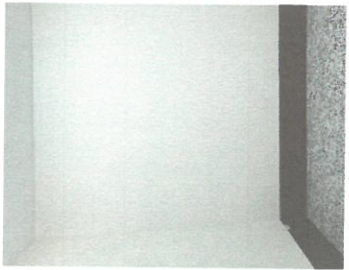
| DEPARTAMENTO: | Totonicapán | MUNICIPIO: | Totonicapán |
|--|--|--|---|
| <p>Foto 5: Sustitución de muro prefabricado de tabla yeso en dirección. Sustitución de cielo falso de tabla yeso. Sustitución de luminaria. Sustitución de piso en dirección</p> | <p>Foto 6: Suministro e intalación de cielo falso de tablayeso. Suministro e instalación de luminaria tipo ojo de buey. En la bodega de la cocina.</p> | | |

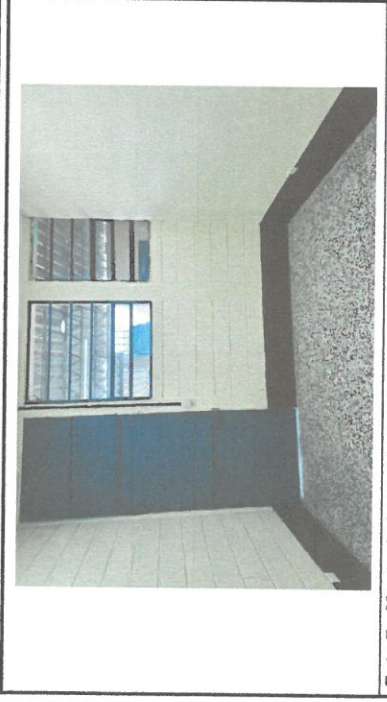
Foto 7: Mantenimiento de puerta de metal en dirección.

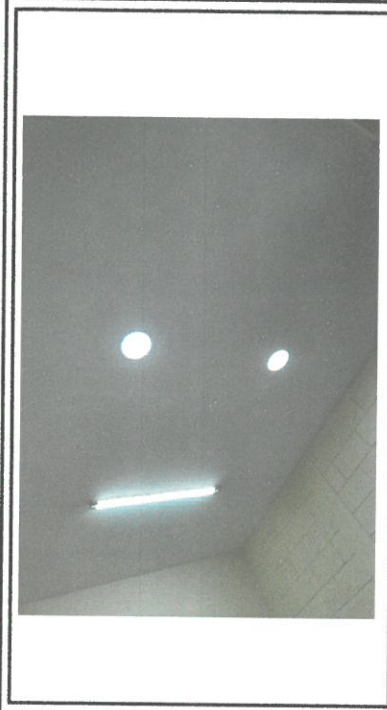
Foto 8: Suministro e intalación de cielo falso de tablayeso. Suministro e instalación de luminaria tipo ojo de buey. En dirección.

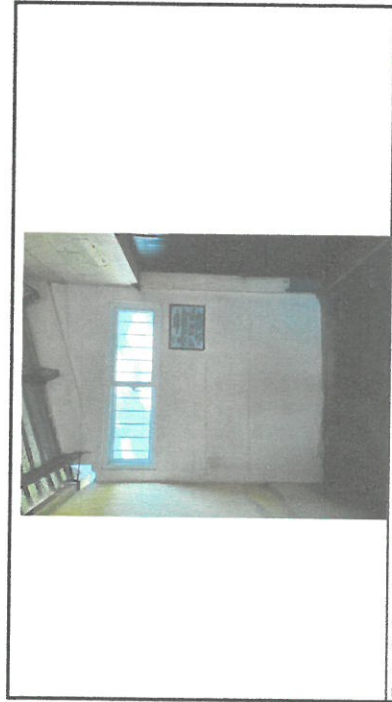
Foto 9: Sustitución de ventana de metal por ventana PVC con vidrio transparente en el pasillo de la cocina . Sustición de balcón en el pasillo de la cocina.

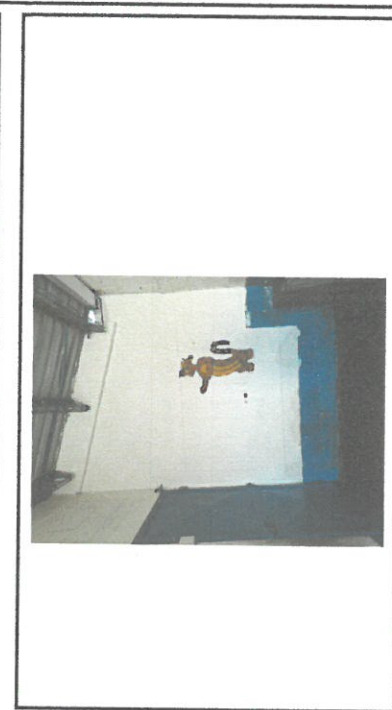
Foto 10: Sustitución de muro de block para cierre de espacio entre muro existente y techo de lámina en el pasillo de la planta baja edificio antiguo
