**REGISTRO FOTOGRÁFICO
PROGRAMA DE MANTENIMIENTO DE EDIFICIOS ESCOLARES PÚBLICOS**

Ministerio de Educación
G U A T E M A L A

DEPARTAMENTO:	Totonicapán	MUNICIPIO:	Totonicapán
NOMBRE DEL ESTABLECIMIENTO:	EODP Zona 1 "Arévalo Barrios"	DIRECCIÓN DEL ESTABLECIMIENTO:	4ta. Avenida 3-25 zona 1, Totonicapán
CÓDIGO DEL ESTABLECIMIENTO:	08-01-1815-42	FECHA:	12/09/2024

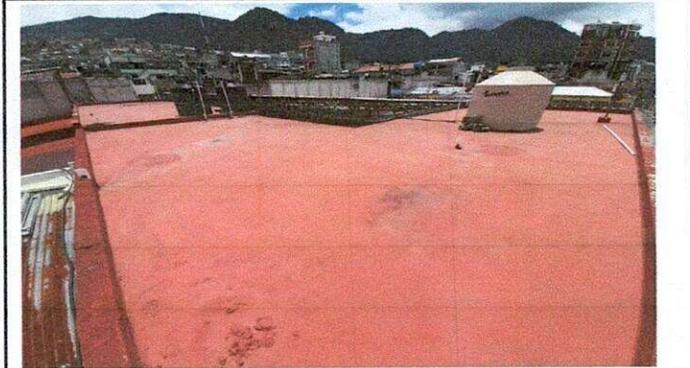
Foto 1: Filtración de agua por grietas en la loza del tercer nivel del establecimiento

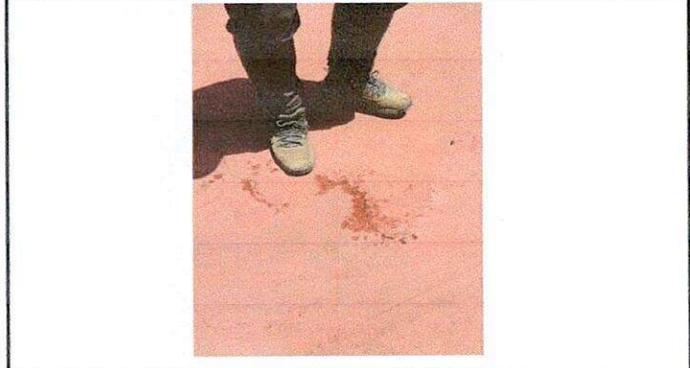
Foto 2: acumulación de agua debajo de la sobreloza del tercer nivel del establecimiento.

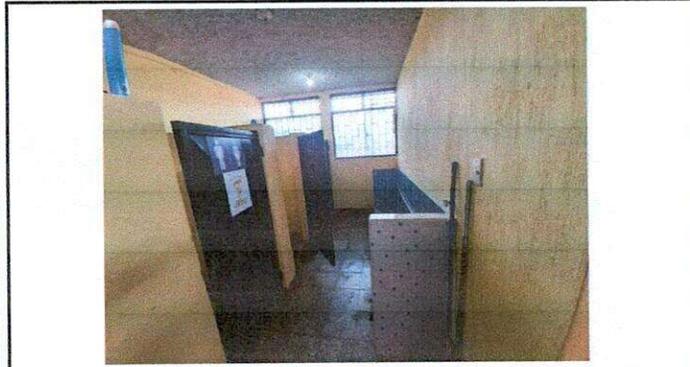
Foto 3: Retención de agua debajo del piso de los baños del segundo nivel por filtración de agua.

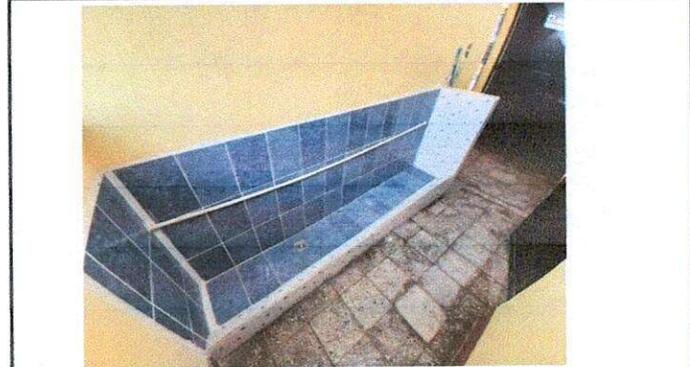
Foto 4: Filtración por mal funcionamiento del drenaje y tuvos de agua potable en los migitorios artesanales en los baños del segundo nivel.

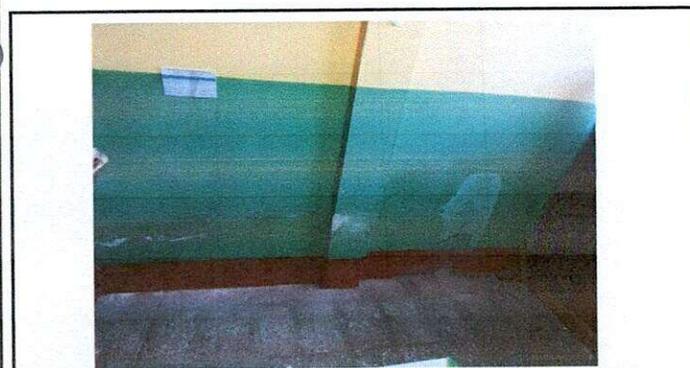
Foto 5: Daño colateral, humedad en las paredes por filtración de agua de los baños del segundo nivel.

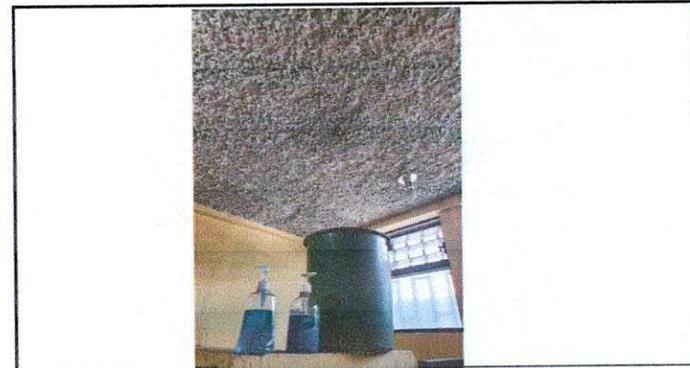
Foto 6: Daño colateral, humedad y gotera en el techo de los baños del primer nivel por filtración de agua.
