SITUACIÓN DEFICIENCIAS DETERMINADAS

DEPARTAMENTO:	Totonicapán	MUNICIPIO:	Totonicapán
NOMBRE DEL ESTABLECIMIENTO:	EODP Zona 1 "Arévalo Barrios"	DIRECCIÓN DEL ESTABLECIMIENTO:	4ta. Avenida 3-25 zona 1, Totonicapán
CÓDIGO DEL ESTABLECIMIENTO:	08-01-1815-42	FECHA:	12/09/2024

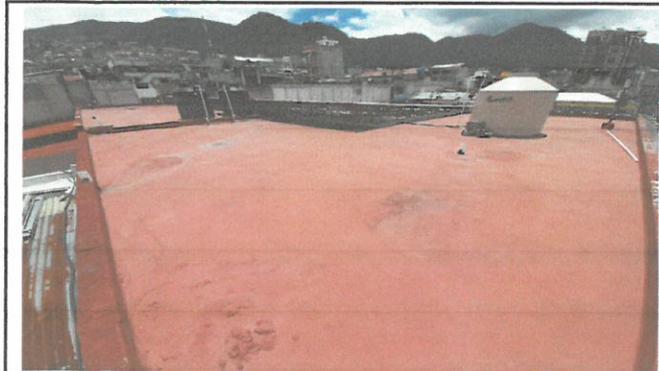
Foto 1: Filtración de agua por grietas en la loza del tercer nivel de establecimiento

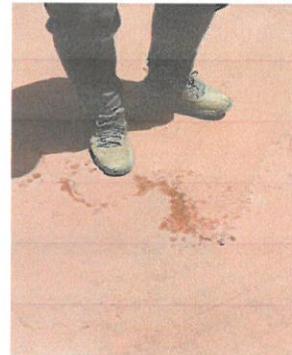
Foto 2: acumulación de agua debajo de la sobreloza del tercer nivel del establecimiento.

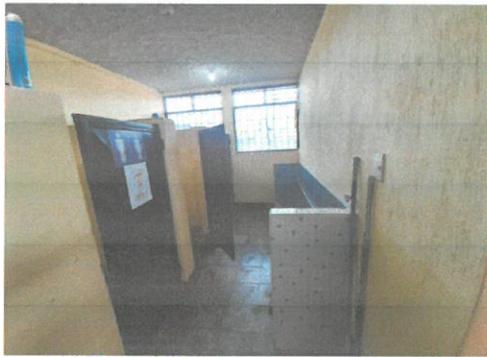
Foto 3: Retención de agua debajo del piso de los baños del segundo nivel por filtración de agua.

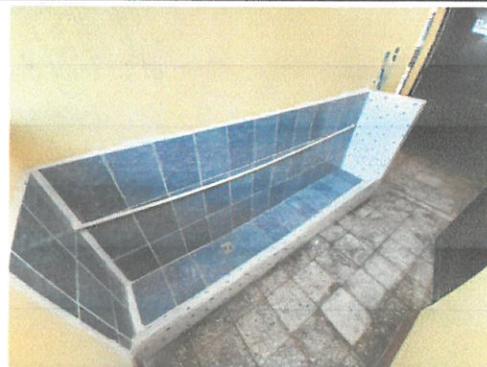
Foto 4: Filtración por mal funcionamiento del drenaje y tuvos de agua potable en los migitorios artesanales en los baños del segundo nivel.

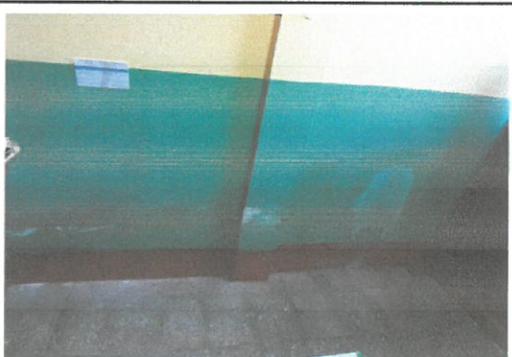
Foto 5: Daño colateral, humedad en las paredes por filtración de agua de los baños del segundo nivel.

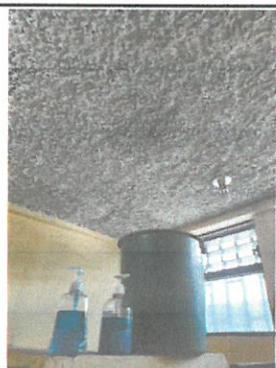
Foto 6: Daño colateral, humedad y gotera en el techo de los baños del primer nivel por filtración de agua.
