SITUACIÓN DEFICIENCIAS DETERMINADAS  PREVIO

DEPARTAMENTO:	Totonicapán	MUNICIPIO:	Totonicapán
NOMBRE DEL ESTABLECIMIENTO:	EODP Zona 1 "Arévalo Barrios"	DIRECCIÓN DEL ESTABLECIMIENTO:	4ta. Avenida 3-25 zona 1, Totonicapán
CÓDIGO DEL ESTABLECIMIENTO:	08-01-1815-42	FECHA:	19/11/2024

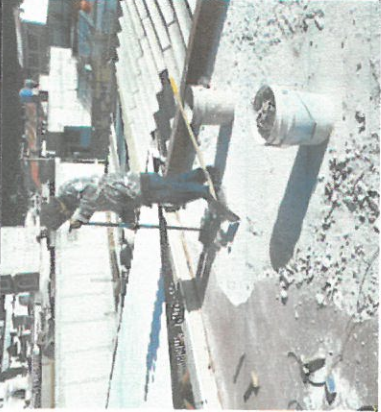
<p><b>FOTO 1.</b> 98 m2 de demolición de sobre losa en el tercer nivel y98 m2 de construcción de pañuelos para desnivel de losa del tercer nivel</p>

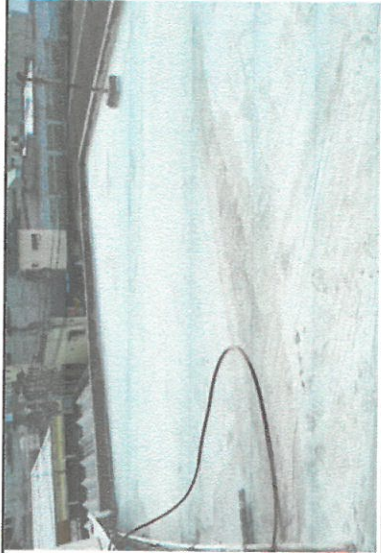
<p><b>Foto 2.</b> Absorción de agua filtrada en la loza, pañuelos y desnivel</p>

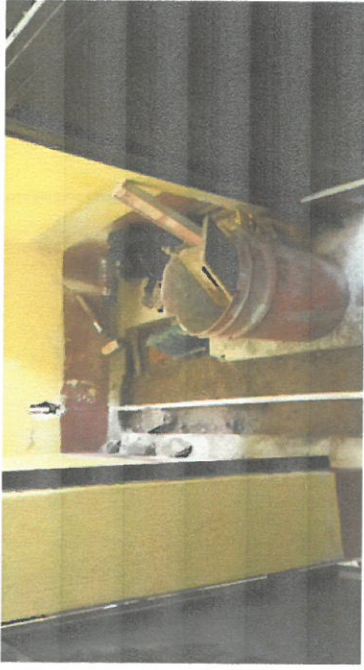
<p><b>foto 3.</b> levantado de piso , trabajo drenaje, y tubos de agua potable en proceso baños segundo nivel</p>

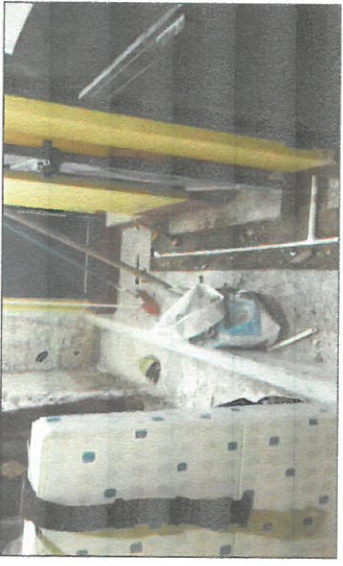
<p><b>foto 4.</b> demolicio y reparacion en areas especificas de los urinates.</p>

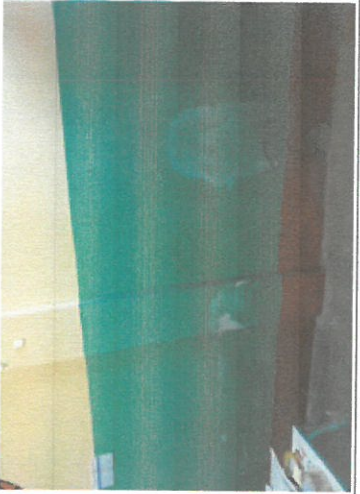
<p><b>foto 5.</b> daño colateral de humedad en las paredes por filtracion de agua, ya no hay filtracion de agua, se esta secando poco a poco.</p>

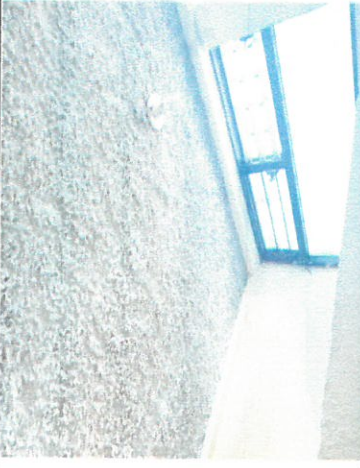
<p><b>foto 6.</b> daño colateral de humedad en los baños del primer nivel por filtracion de agua hasta el goteo, esta seco en parte por desuso de los baños del segundo nivel.</p>
