SITUACIÓN DEFICIENCIAS DETERMINADAS		PREVIO	<input type="checkbox"/>	DURANTE	<input checked="" type="checkbox"/>	POSTERIOR	<input type="checkbox"/>
DEPARTAMENTO:	Totonicapán	MUNICIPIO:	Momostenango				
NOMBRE DEL ESTABLECIMIENTO:	Escuela Oficial Rural Mixta	DIRECCIÓN DEL ESTABLECIMIENTO:	Paraje Pacoxilaj, barrio Santa Ana				
CÓDIGO DEL ESTABLECIMIENTO:	08-05-0044-43	FECHA:	18 de noviembre de 2024

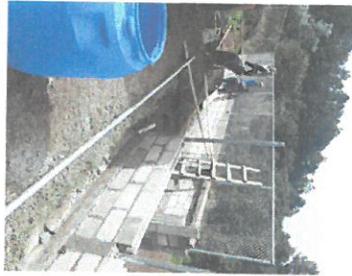
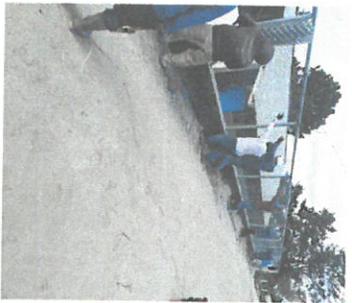
Foto 1: Vista de la colocación de malla galvanizada de Calibre 10 y tubos de 2 pulgadas.

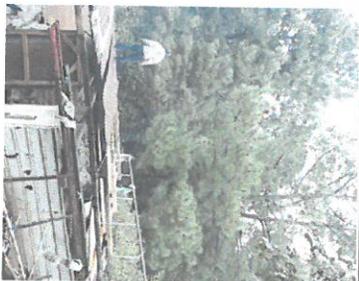
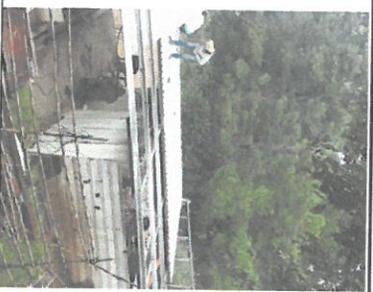
Foto 2: Vista de cambio de techo de bodega, con láminas troqueladas y estructuras de costaneras metálicas.

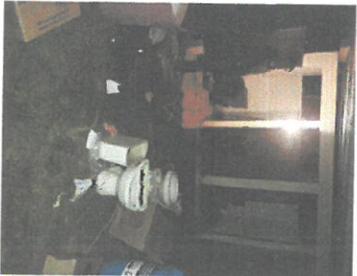
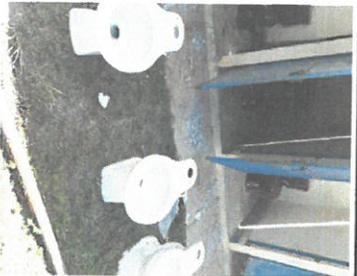
Foto 3: Vista cambio de taza de baños nuevas lavables.

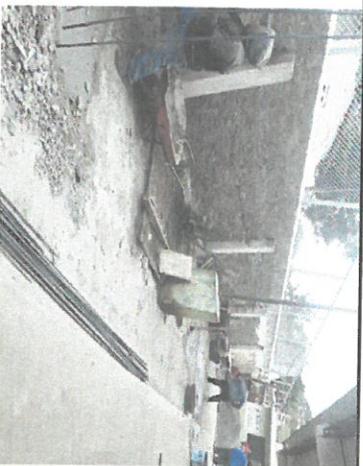
Foto 4: Vista de repello de muro de contención con mezcla de cemento.

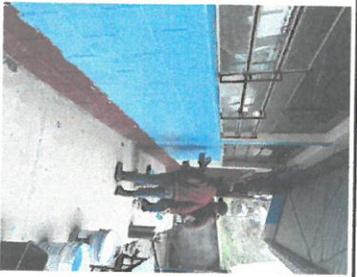
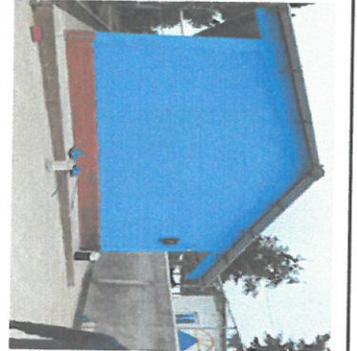
Foto 5: Vista de pintada de paredes de las aulas con pintura de agua y el zócano con pintura de aceite.

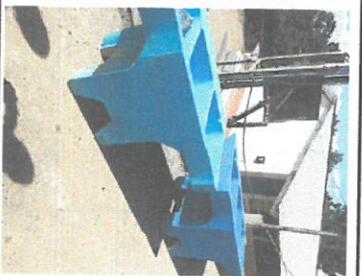
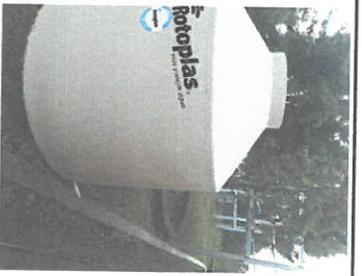
Foto 6: Vista de las pla de concreto y el rotoplas de 2.500L. Listo para colocar según el plan establecido.

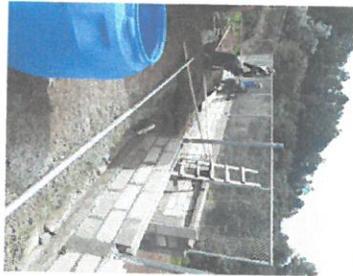
Foto 1: Vista de la colocación de malla galvanizada de Calibre 10 y tubos de 2 pulgadas.

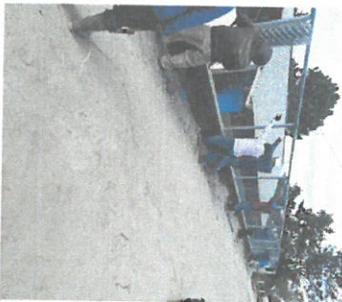
Foto 2: Vista de cambio de techo de bodega, con láminas troqueladas y estructuras de costaneras metálicas.

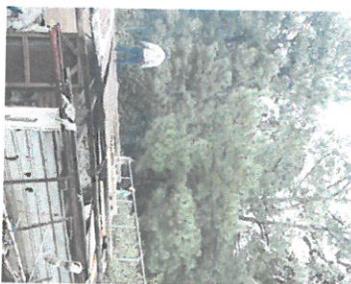
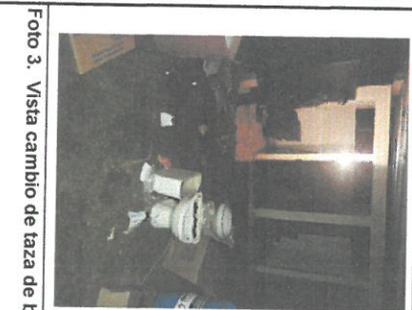
Foto 3: Vista cambio de taza de baños nuevas lavables.

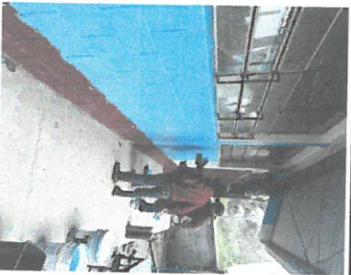
Foto 5: Vista de pintada de paredes de las aulas con pintura de agua y el zócano con pintura de aceite.
