SITUACIÓN DEFICIENCIAS DETERMINADAS

DEPARTAMENTO:	Totonicapán	MUNICIPIO:	Momostenango
NOMBRE DEL ESTABLECIMIENTO:	Escuela Oficial Rural Mixta	DIRECCIÓN DEL ESTABLECIMIENTO:	Paraje Pacoxilaj, barrio Santa Ana.
CÓDIGO DEL ESTABLECIMIENTO:	08-05-0044-43	FECHA:	26 de noviembre de 2024

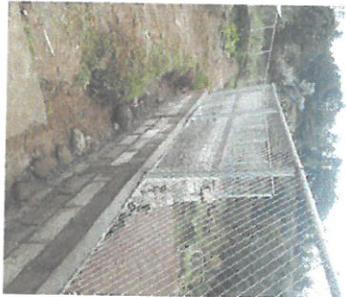
Foto 1: Vista finalización de trabajo, colocacion de malla galvanizada de Calibre 10 y tubos de 2 pulgadas.

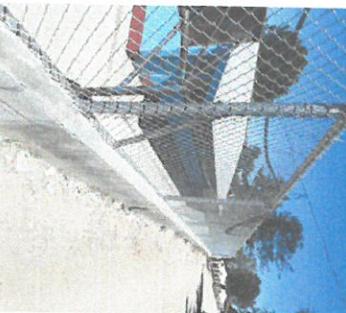
Foto 2: Vista de finalización de trabajo, cambio de techo de bodega, con láminas troqueladas y estructuras de costaneras metálicas.

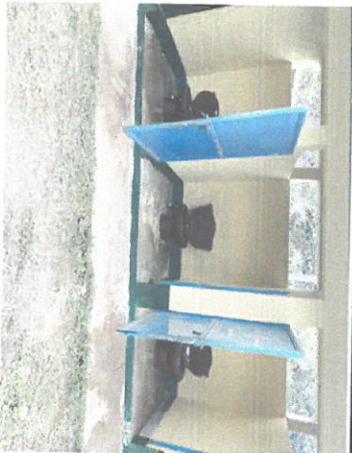
Foto 3. Vista de finalización de trabajo, cambio de taza de baños nuevas lavables.

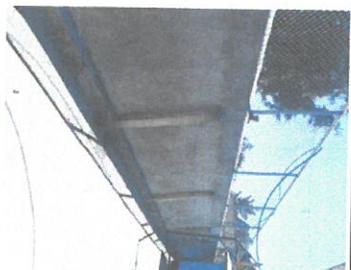
Foto 4: Vista de finalización de trabajo, repello de muro de contención con meseta de cemento.

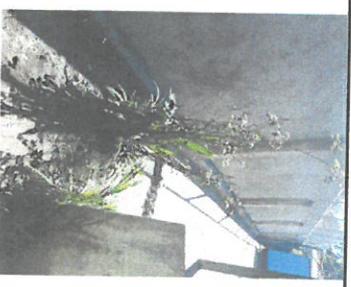
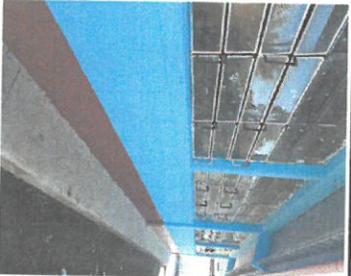
Foto 5: Vista de finalización de trabajo, pintada de paredes de las aulas con pintura de agua y el zócano con pintura de aceite.

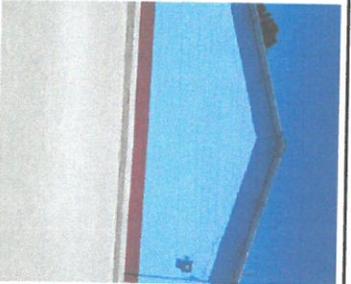
Foto 6: Vista de finalización de trabajo, colocación de pilas de concreto y un rotoplas de 2,500L.

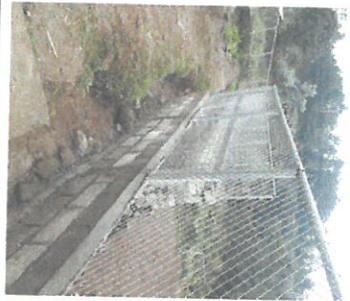
Foto1: Vista finalización de trabajo, colocacion de malla galvanizada de Calibre 10 y tubos de 2 pulgadas.

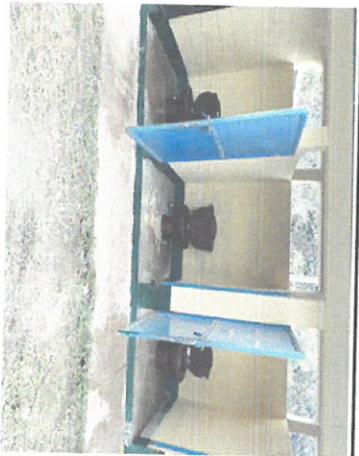
Foto 3. Vista de finalización de trabajo, cambio de taza de baños nuevas lavables.

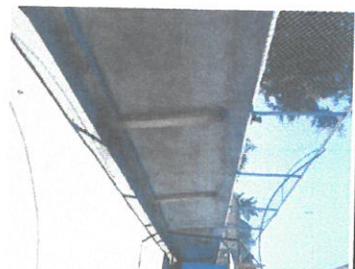
Foto 4: Vista de finalización de trabajo, repello de muro de contención con mescla de cemento.

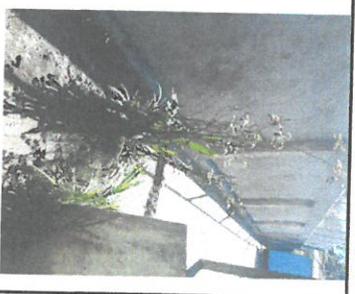
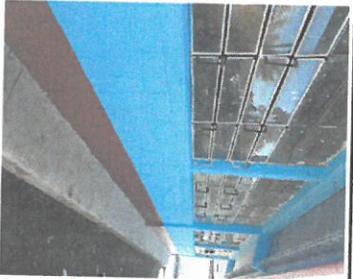
Foto 5: Vista de finalización de trabajo, pintada de paredes de las aulas con pintura de agua y el zócano con pintura de aceite.
