**REGISTRO FOTOGRÁFICO
PROGRAMA DE MANTENIMIENTO DE EDIFICIOS ESCOLARES PÚBLICOS**

PRA-FOR-123
Versión 1

| NOMBRE DEL ESTABLECIMIENTO: | EORM | DIRECCIÓN DEL ESTABLECIMIENTO: | Caserío Pancá, Aldea Xequemayá |
| CÓDIGO DEL ESTABLECIMIENTO: | 08-05-0051-43 | FECHA: | 08/10/2024 |

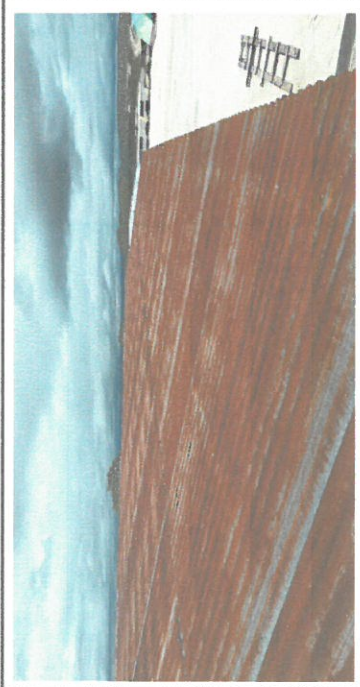
Foto 1: Es el cambio de láminas acanalada por lamina troquelada calibre 26 de aluzinc

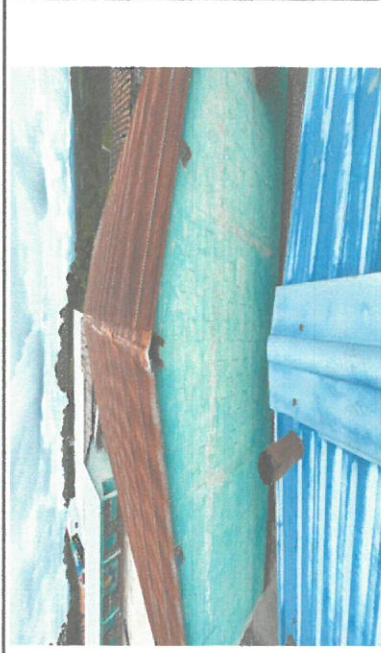
Foto 2: Es el cambio de láminas acanalada por lamina troquelada calibre 26 de aluzinc

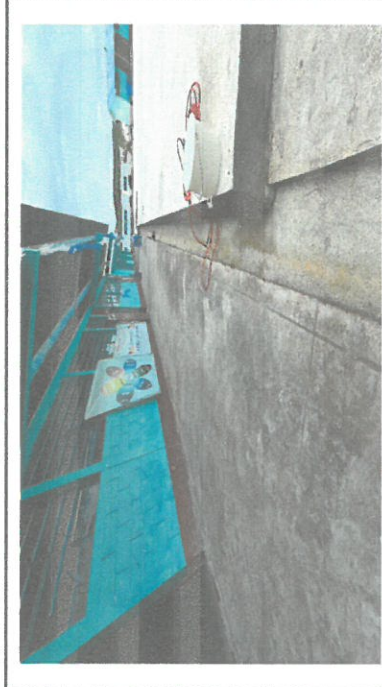
Foto 3: En este corredor se cambia el piso de cemento por piso de granito.

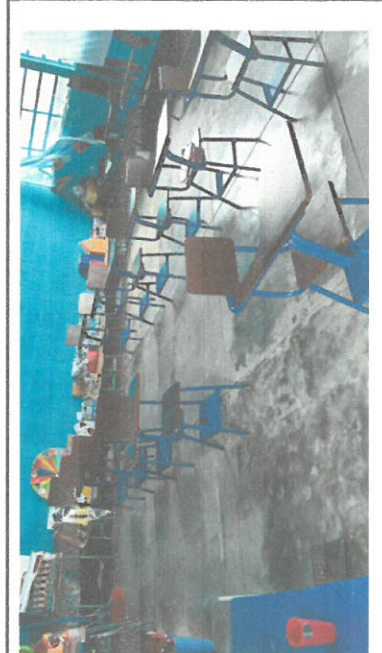
Foto 4: En este el aula se cambia el piso de cemento por piso granito.

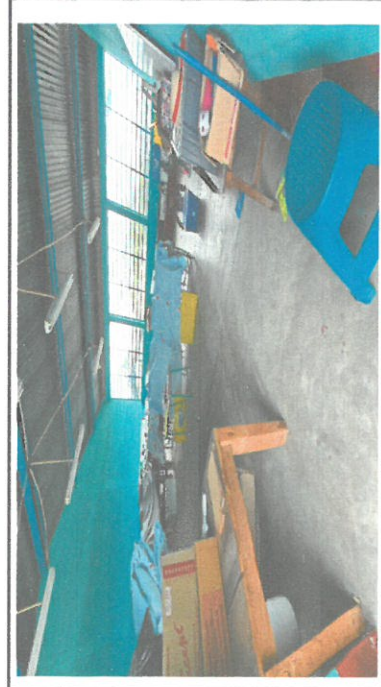
Foto 5: En este espacio se cambia el piso cemento por piso granito.

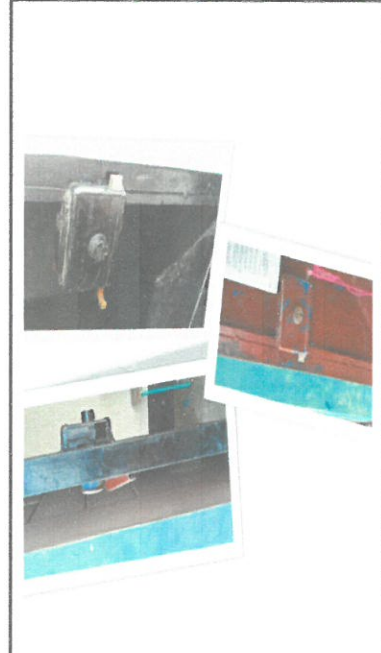
Foto 6: Estas tres chapas estan en mal estado y se cambia por nuevo.
