SITUACIÓN DEFICIENCIAS DETERMINADAS PREVIO DURANTE POSTERIOR

DEPARTAMENTO:	Totonicapán	MUNICIPIO:	Momostenango
NOMBRE DEL ESTABLECIMIENTO:	Escuela Oficial Rural Mixta, JM, comunidad Chuinajtajuy	DIRECCIÓN DEL ESTABLECIMIENTO:	Paraje Chuinajtajuyub, aldea Xequemeyá
CÓDIGO DEL ESTABLECIMIENTO:	08-05-0052-43	FECHA:

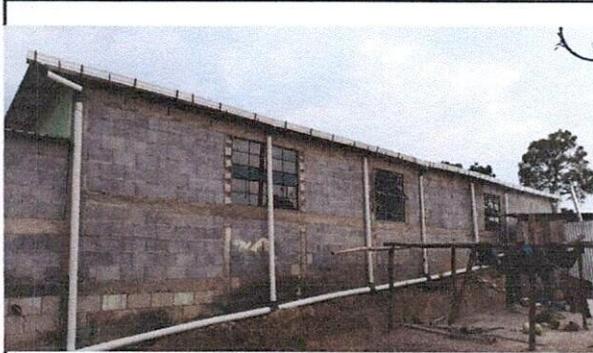
Vista de las ventanas de metal a sustituir por ventanas UPVC corredizas para una mejor ventilación y colocación de balcones en el lado de atrás o norte de la escuela

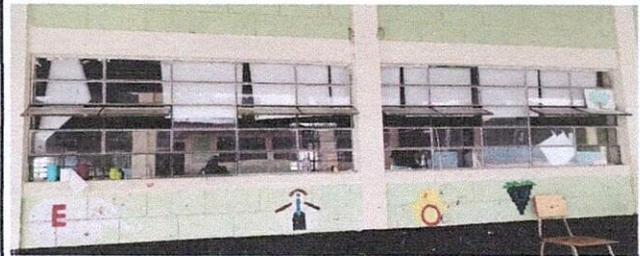
Vista de una de las ventanas de metal a sustituir por ventanales de UPVC corredizas para una mejor ventilación y en esta ventana se colocará balcones.

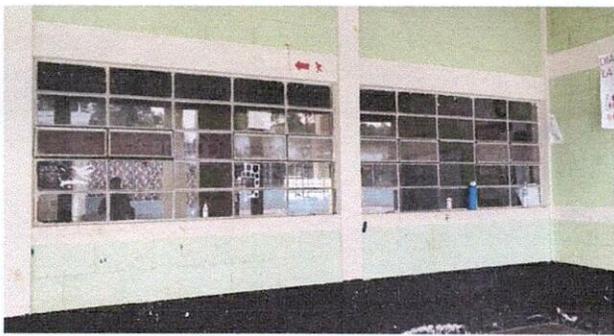
Vista de otra de las ventanas de metal de otras aula a sustituir por ventanales de UPVC Corredizas para una mejor ventilación y colocacion de balcones

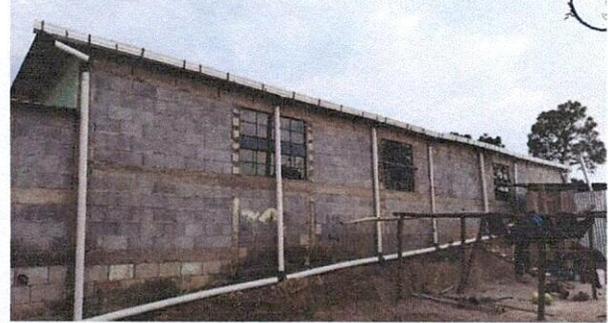
Vista del lado donde se sustituirá canales pvc por canales de metal de alto caudal

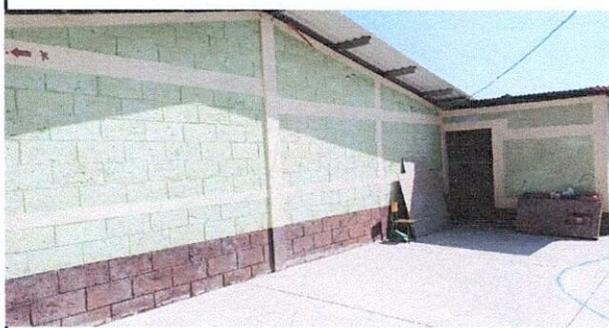
Vista de uno de lados exteriores de las aulas a pintar

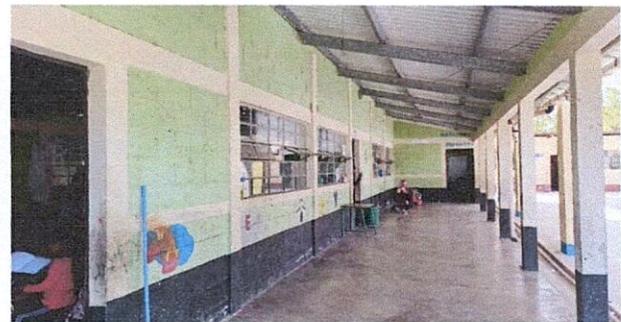
Vista de pared donde se sustituirá una hilada de bloc vacío por blok de celosía para una mejor ventilación
