**REGISTRO FOTOGRÁFICO
PROGRAMA DE MANTENIMIENTO DE EDIFICIOS ESCOLARES PÚBLICOS**

PRA-FOR-123
Versión 1

DEPARTAMENTO:	Totonicapán	MUNICIPIO:	Santa María Chiquimula
NOMBRE DEL ESTABLECIMIENTO:	EORM	DIRECCIÓN DEL ESTABLECIMIENTO:	Paraje Chichic y Chilux, Aldea Chuacorrall Uno
CÓDIGO DEL ESTABLECIMIENTO:	08-06-0013-43	FECHA:	26/11/2024

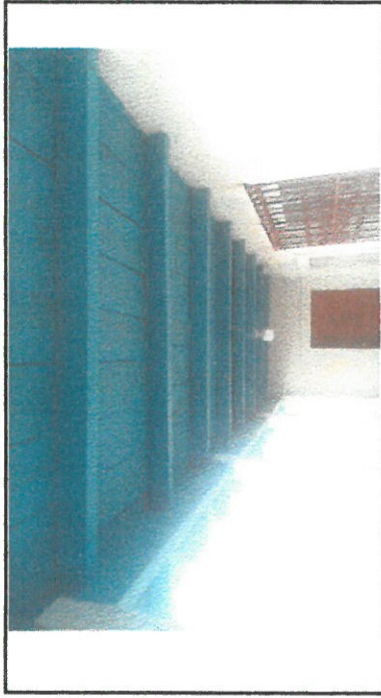
Así quedó las vigas, que se mantuvo con pintura de dos manos

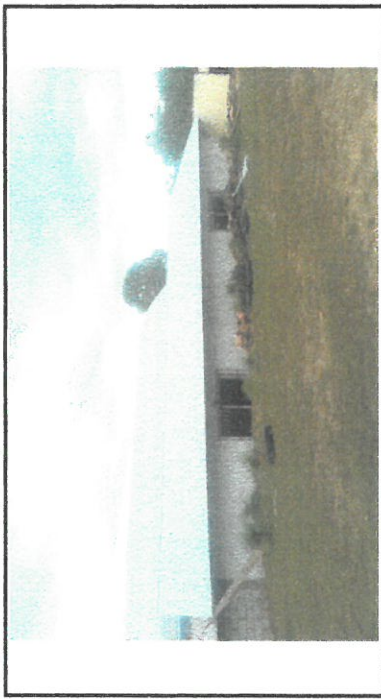
Así queda el techo de las dos aulas, que era de teja

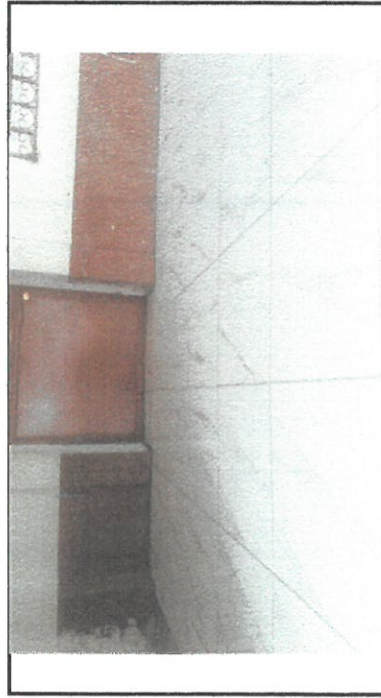
Piso instalado completo

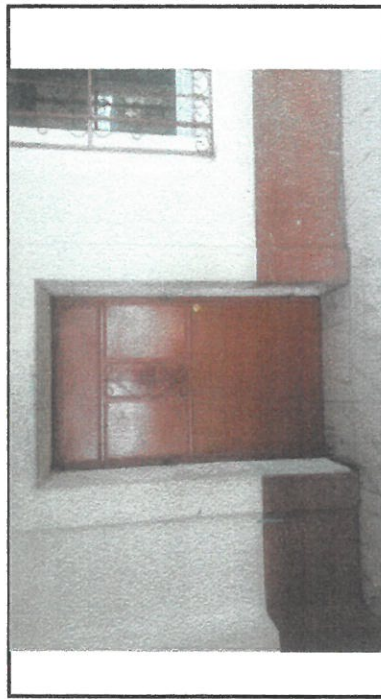
Así quedó las puertas que era de madera

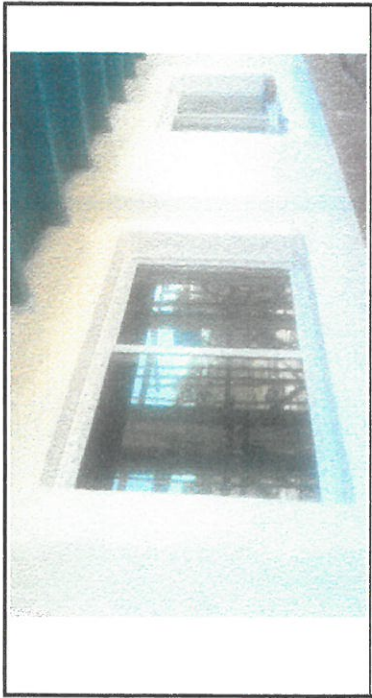
Así quedó las ventans que fueron ampliadas

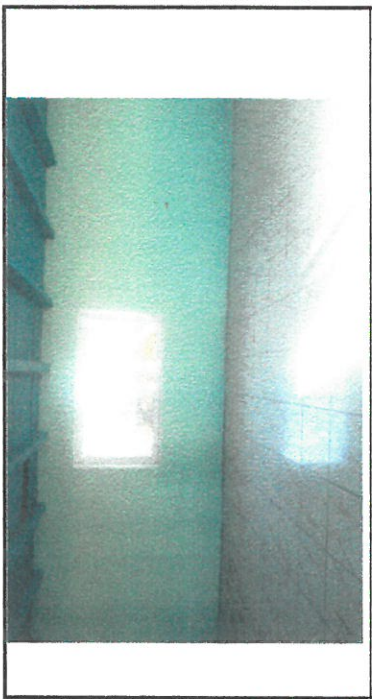
Ventana que era de madera fueron sustituidas por marco PVC

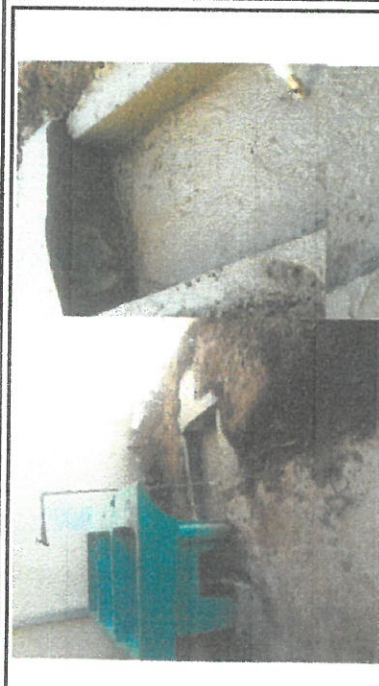
<p>Foto 4:</p>
<p>Así quedó la división de dos aulas, que se sutituyeron las láminas por Durock</p>	<p>Drenaje ya finalizado que conecta de la pila hacia el barranco</p>
