SITUACIÓN DEFICIENCIAS DETERMINADAS

DEPARTAMENTO:	Totonicapán	MUNICIPIO:	Santa María Chiquimula
NOMBRE DEL ESTABLECIMIENTO:	EORM	DIRECCIÓN DEL ESTABLECIMIENTO:	CANTON CENTRO, PARAJE CHUISACTOL
CÓDIGO DEL ESTABLECIMIENTO:	08-06-0347-43	FECHA:

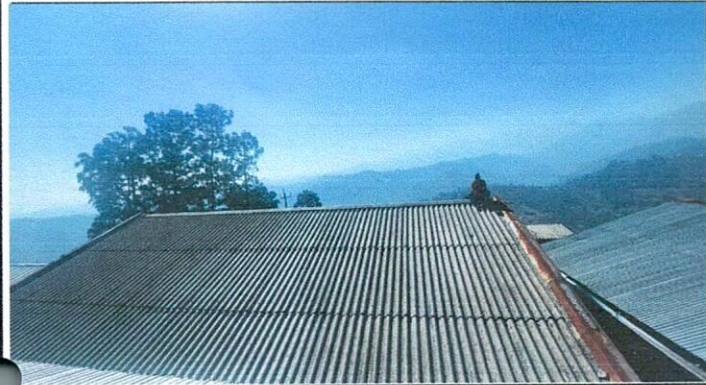
Vista del techo de Duralita, que está en malas condiciones y tiene goteras en tiempo de invierno.

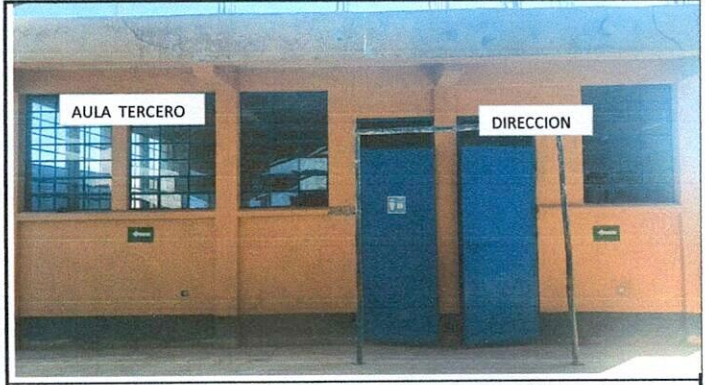
Vista del aula de tercero primaria y dirección, para la instalación de valcones.

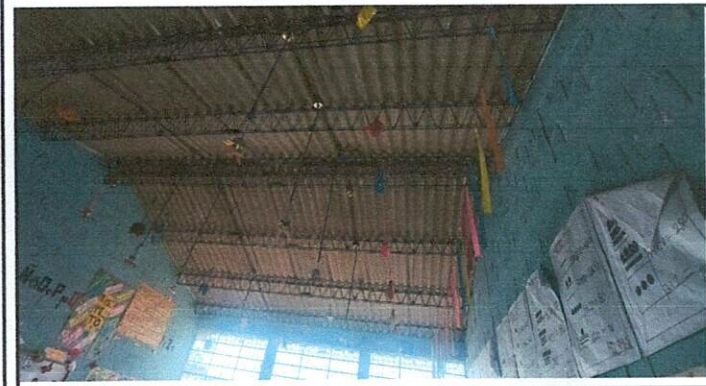
Vista interior, de las aulas para el cambio de techo de duralita a lámina troquelada calibre 26

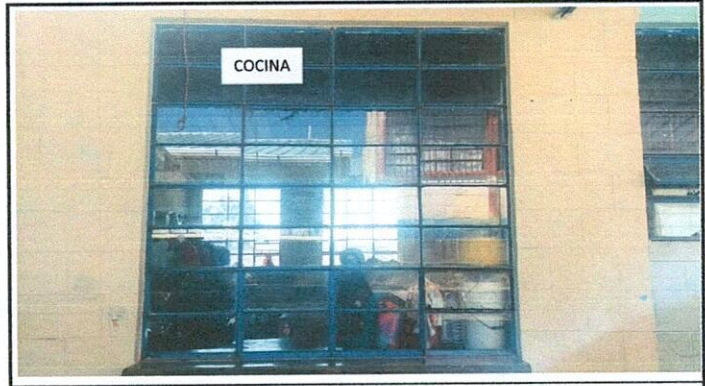
Vista de los ventanales de la cocina donde se instalarán valcones

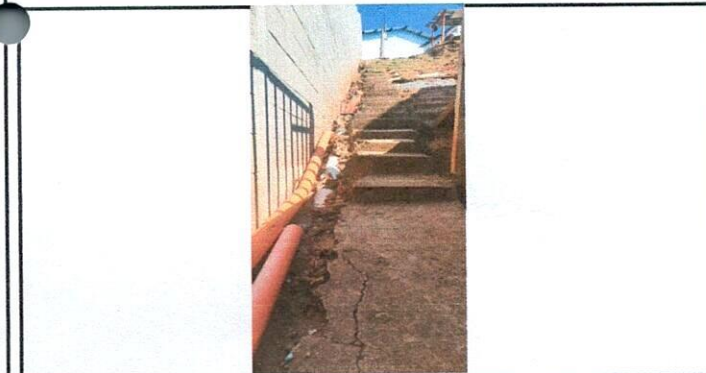
Fundición de piso de concreto.

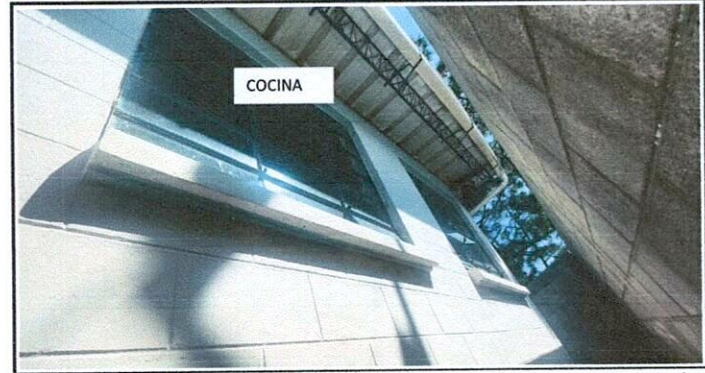
Vista de los ventanales de la parte posterior de la cocina donde se instalarán valcones.

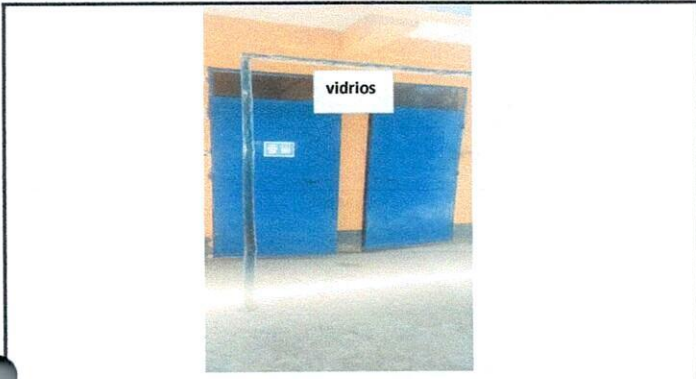
Cambio de vidrios en puertas.

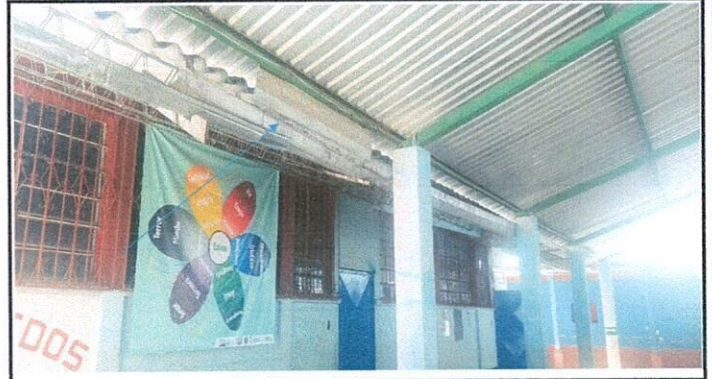
Cambio de canales

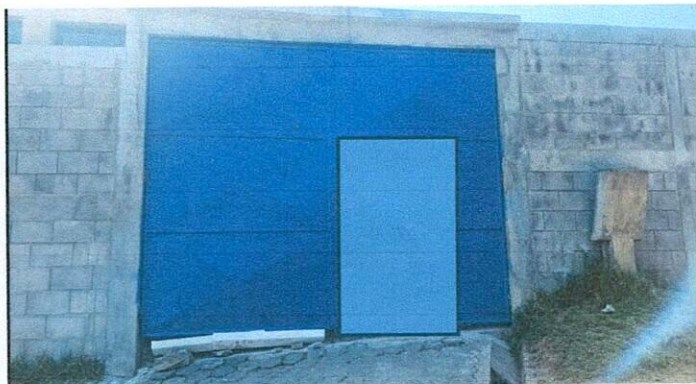
Remosamiento de portón, para crear acceso peatonal

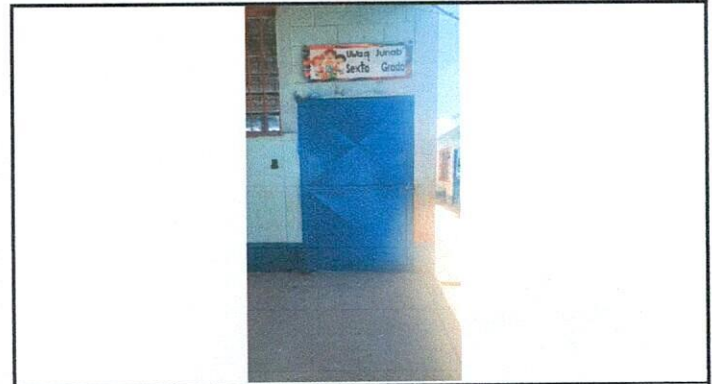
Puertas donde se instalarán argollas para candado.
