SITUACIÓN DEFICIENCIAS DETERMINADAS

DEPARTAMENTO:	TOTONICAPAN	MUNICIPIO:	SANTA MARIA CHIQUIMULA
NOMBRE DEL ESTABLECIMIENTO:	ESCUELA OFICIAL RURAL MIXTA JM	DIRECCIÓN DEL ESTABLECIMIENTO:	CANTON XECAJA
CÓDIGO DEL ESTABLECIMIENTO:	08-06-0350-43	FECHA:	3/07/2024

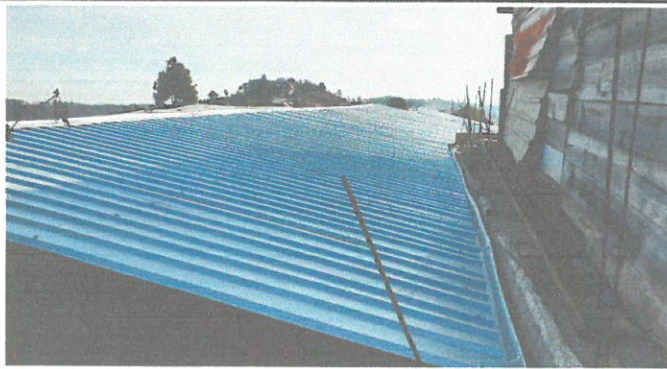
Foto1: TECHO DE CUATRO MODULOS TERMINADO VISTA DE ARRIBA

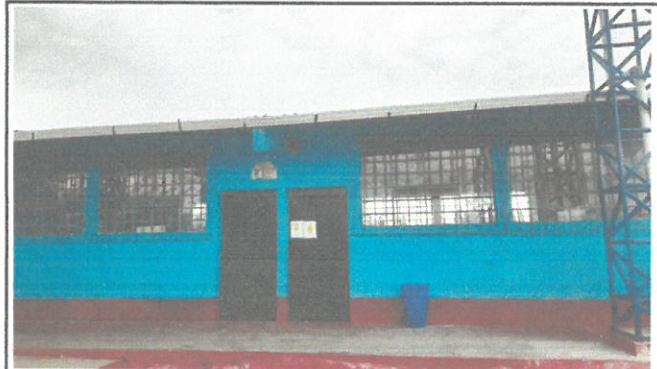
Foto 2: TECHO Y CANALES DE MODULOS TOTALMENTE TEMINADO

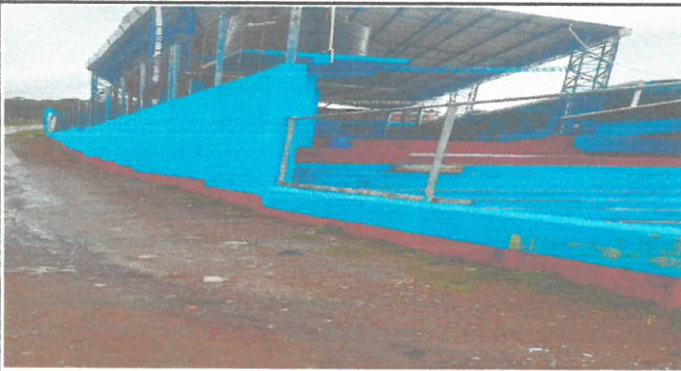
Foto 3: PINTADA EXTERIOR TOTALMENTE TEMINADA

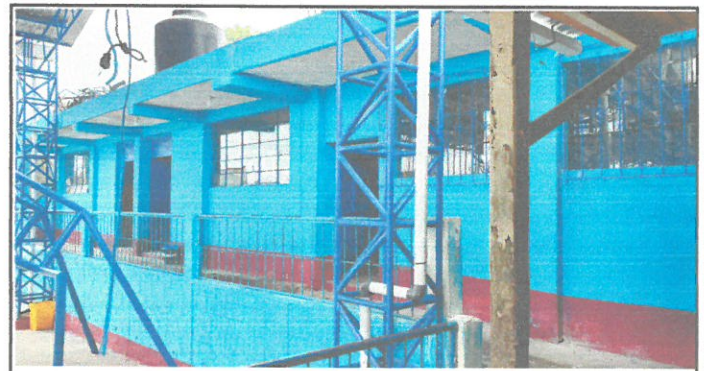
Foto 4: PINTADA INTERIOR TOTALMENTE TEMINADA

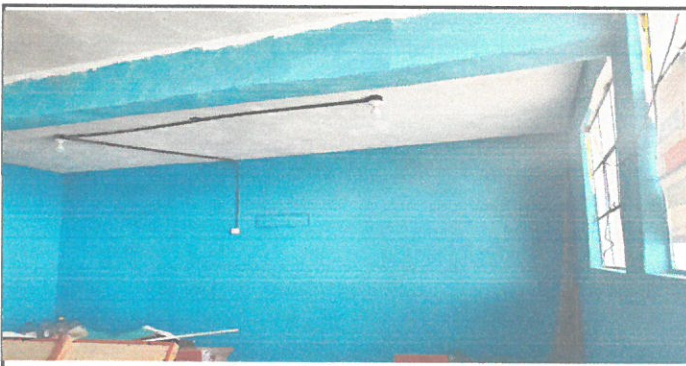
Foto 5: SISTEMA ELECTRIO INTERIORES, FOCOS TOMACORRIENTES E INTERRUPTORES TOTALMENTE TERMINADO

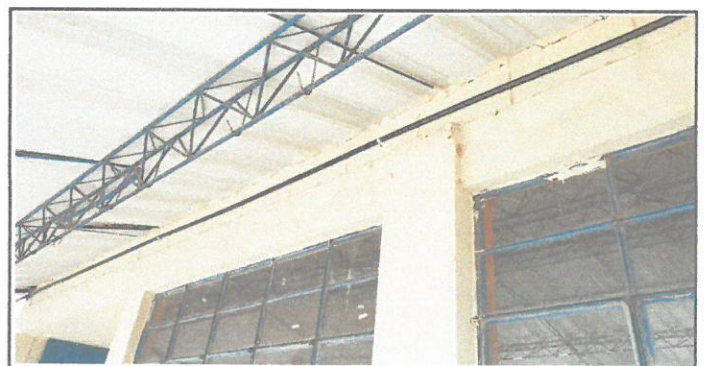
Foto 6: SISTEMA ELCTRICO LÍNEA GENERAL ENTUBADO Y TOTALMENTE TERMINADO

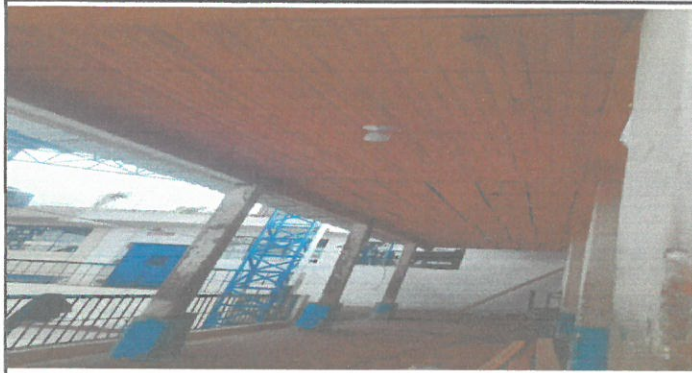
Foto1: MACHIMBRE CORREDOR TOTALMETE TERMINADO

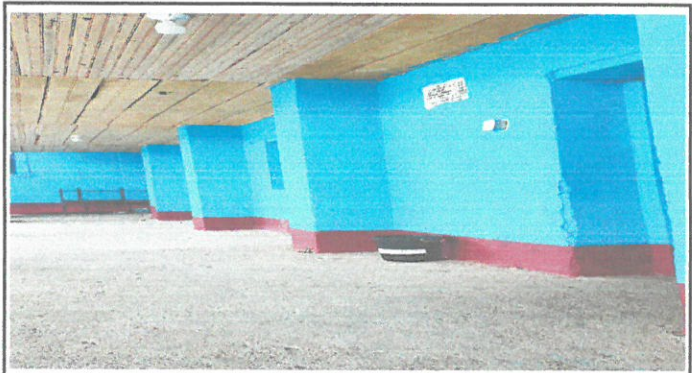
Foto 2: MACHIMBRE REMOSADO

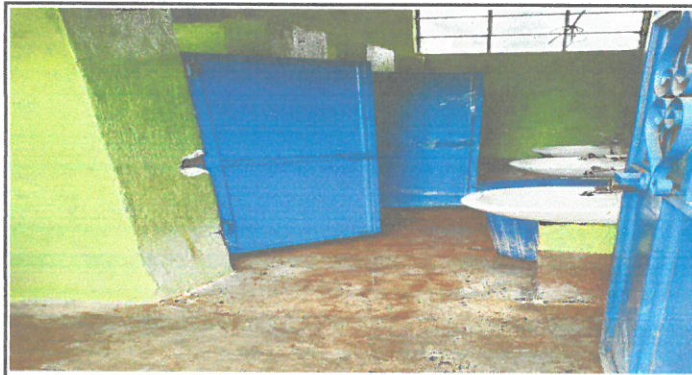
Foto 3: PUEARTAS REMOSADAS

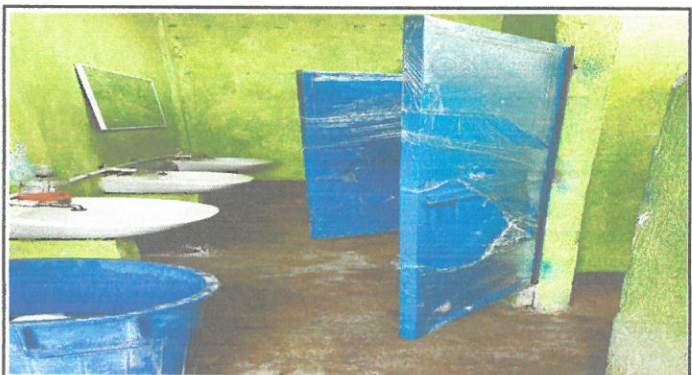
Foto 4: PUERTAS TOTALMENTE REMOSADAS
